ANEJO Nº3: REHABILITACIÓN DE FIRMES

MEJORA DE LA PAVIMENTACIÓN EN CAMIÑO DO REGUENGO, CAMIÑO DE CAMPO DE EIRÓ Y CAMIÑO DA PEDREIDA MOS (PONTEVEDRA)

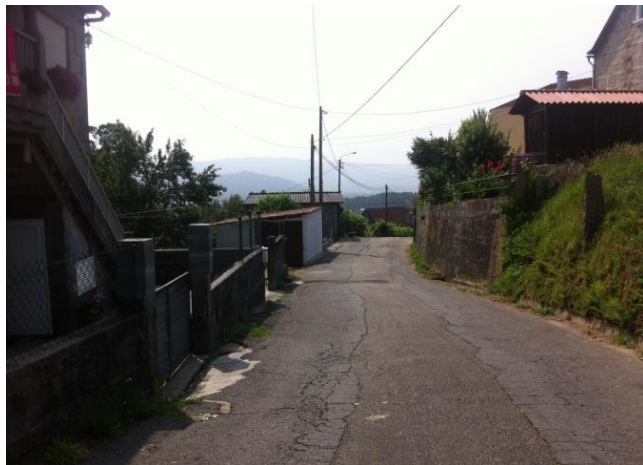
Estado actual del Tramo inicial

La clase de firme actual está compuesta por macadam y riegos asfálticos con importante grado de desgaste, encontrándose en gran parte de la superficie, regularizaciones y reposiciones de pequeño espesor de mezcla bituminosa en caliente o de tratamientos superficiales con riegos asfálticos.

Rehabilitación superficial de firme con renovación superficial.

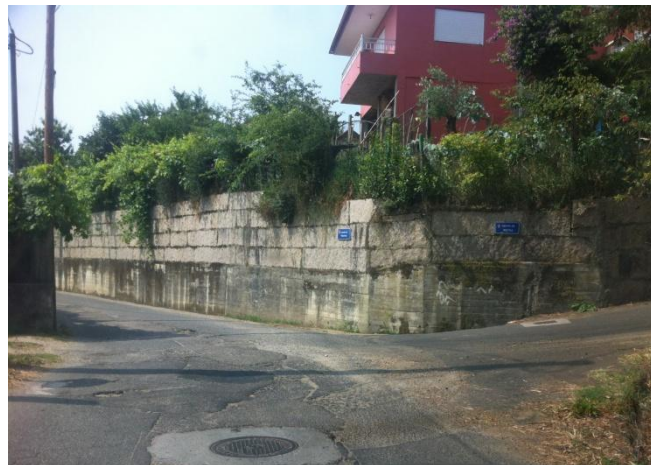
Cruce con el Camiño da Rotea

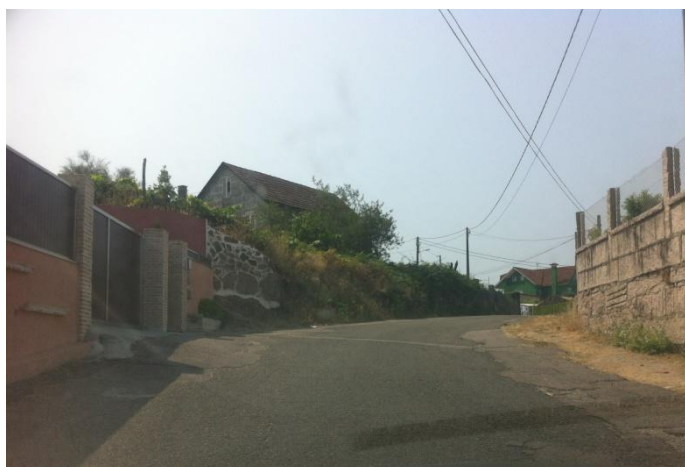
Estado actual del Tramo inicial

La clase de firme actual está compuesta por macadam y riegos asfálticos con importante grado de desgaste, encontrándose en gran parte de la superficie, regularizaciones y reposiciones de

pequeño espesor, de mezcla bituminosa en caliente o de tratamientos superficiales con riegos asfálticos.

Rehabilitación superficial de firme con renovación superficial.

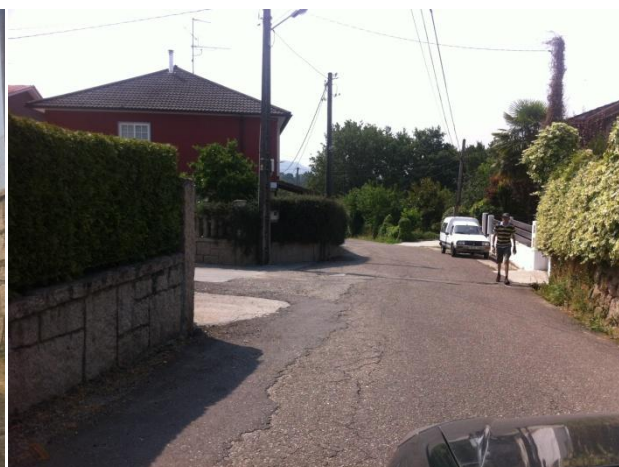
Estado actual en el PK 0+530

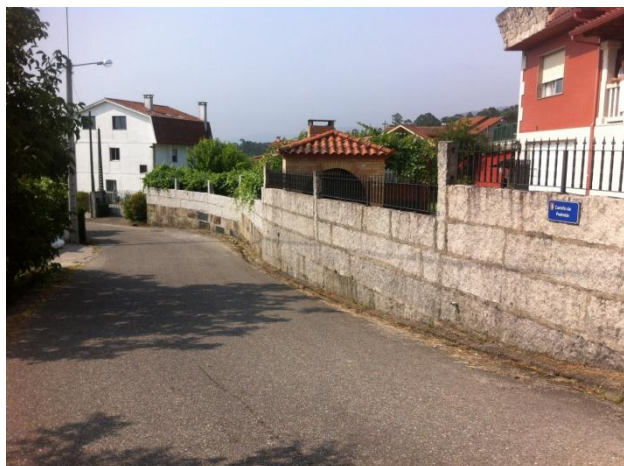
Estado actual del Tramo inicial

La clase de firme actual está compuesta por macadam y riegos asfálticos, encontrándose en su mayor parte desgastado y agrietado, y en lugares puntuales se pueden observar regularizaciones y reposiciones de pequeño espesor de mezcla bituminosa en caliente o de tratamientos superficiales con riegos asfálticos.

Rehabilitación superficial de firme con renovación superficial.

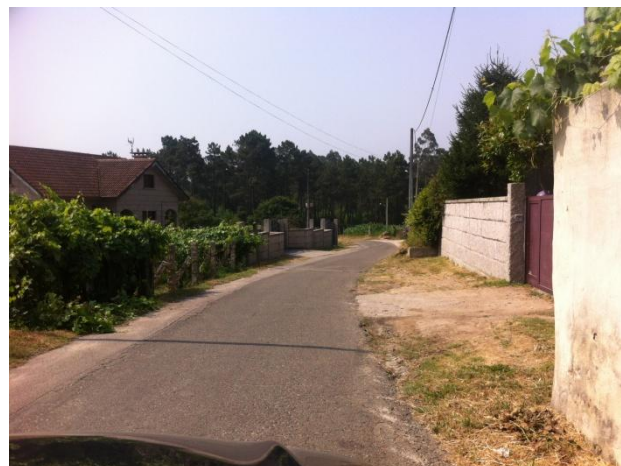
Estado actual en un tramo intermedio
