RUINAS DE SANTO DOMINGO DE PONTEVEDRA

«Anexo al proyecto de consolidación»

Anexo al Proyecto de consolidación de las ruinas de Santo Domingo de Pontevedra, redactado por Javier de la Puente Crespo y Pedro de la Puente Crespo (Capitel, Arquitectura, Ingeniería e Innovación).

Vigo, 14 de julio de 2014

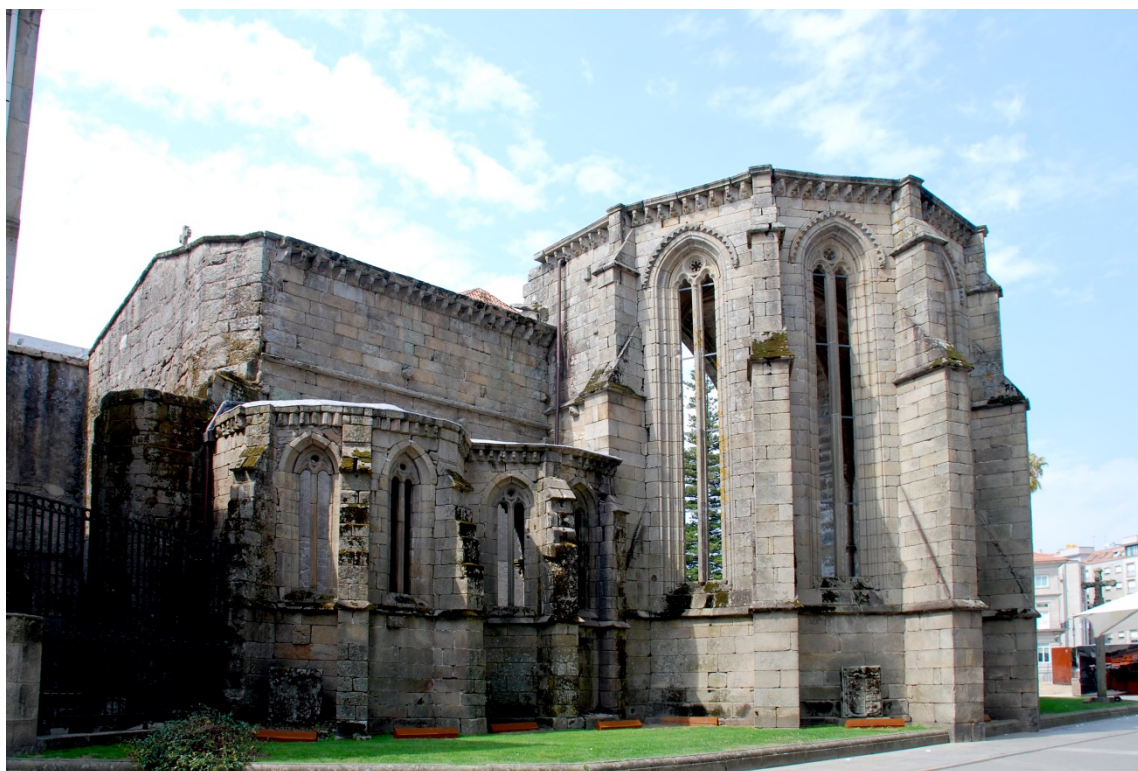
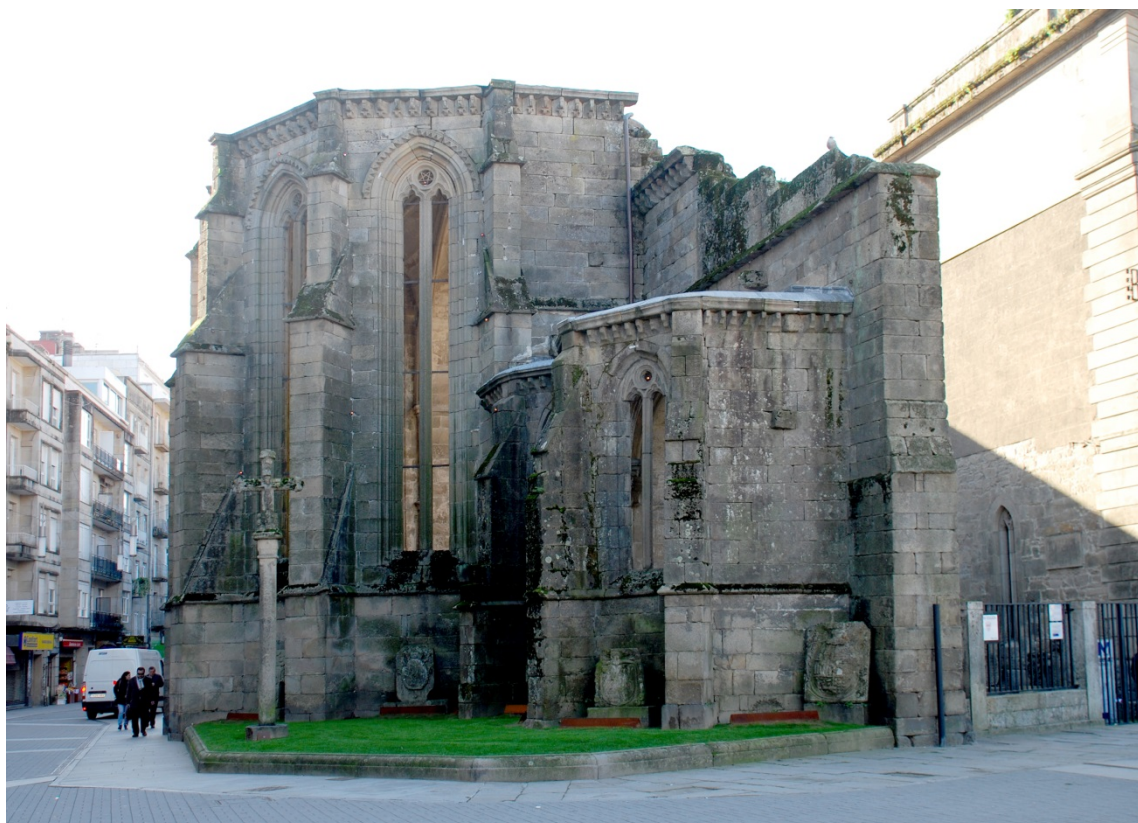
Figura 5: aspecto actual de la cabecera conservada. Comparada con la situación de los primeros años, tras el intento de demolición, la imagen ha cambiado en zonas concretas que ahora están reconstruidas: segundo absidiolo de la Epístola y hastial. Estas reconstrucciones son seguramente las realizadas por Menéndez Pidal y Pons Sorolla. En la actualidad, la colonización biológica más intensa de la fábrica exterior, se detecta en los muros orientados al norte.

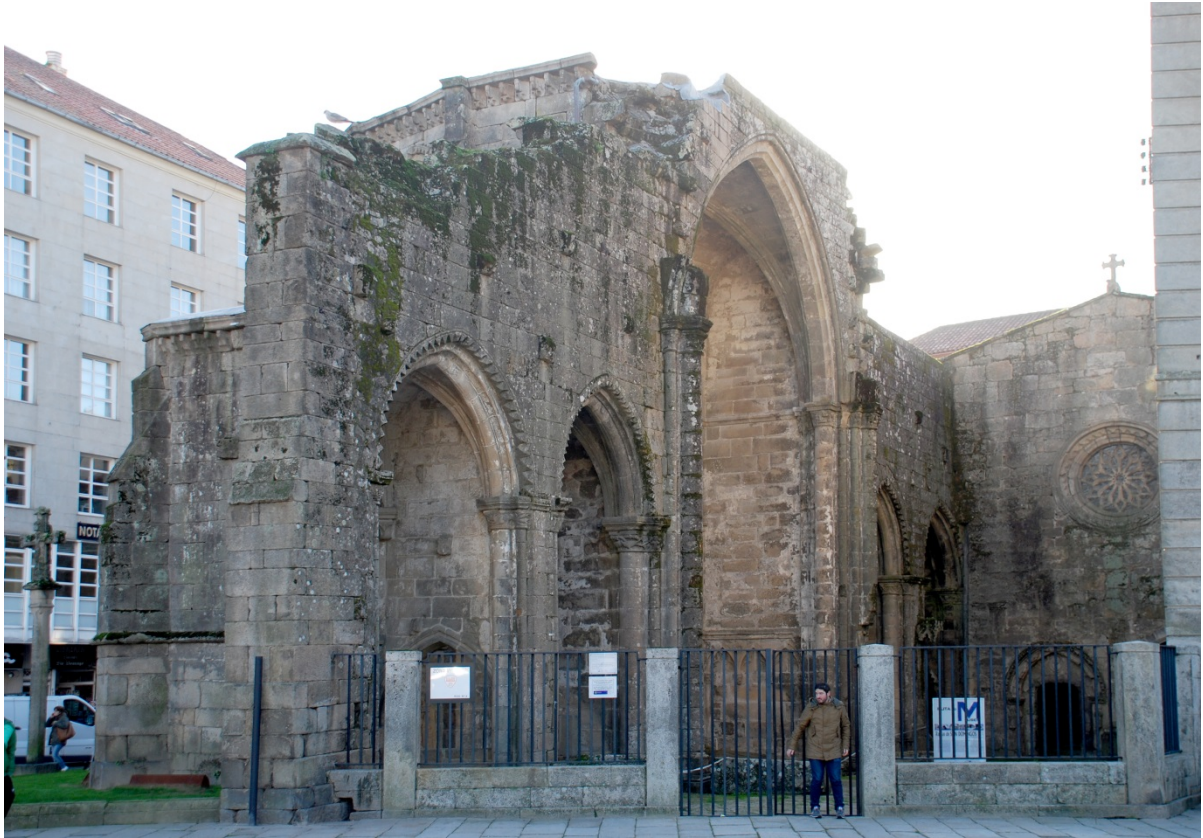
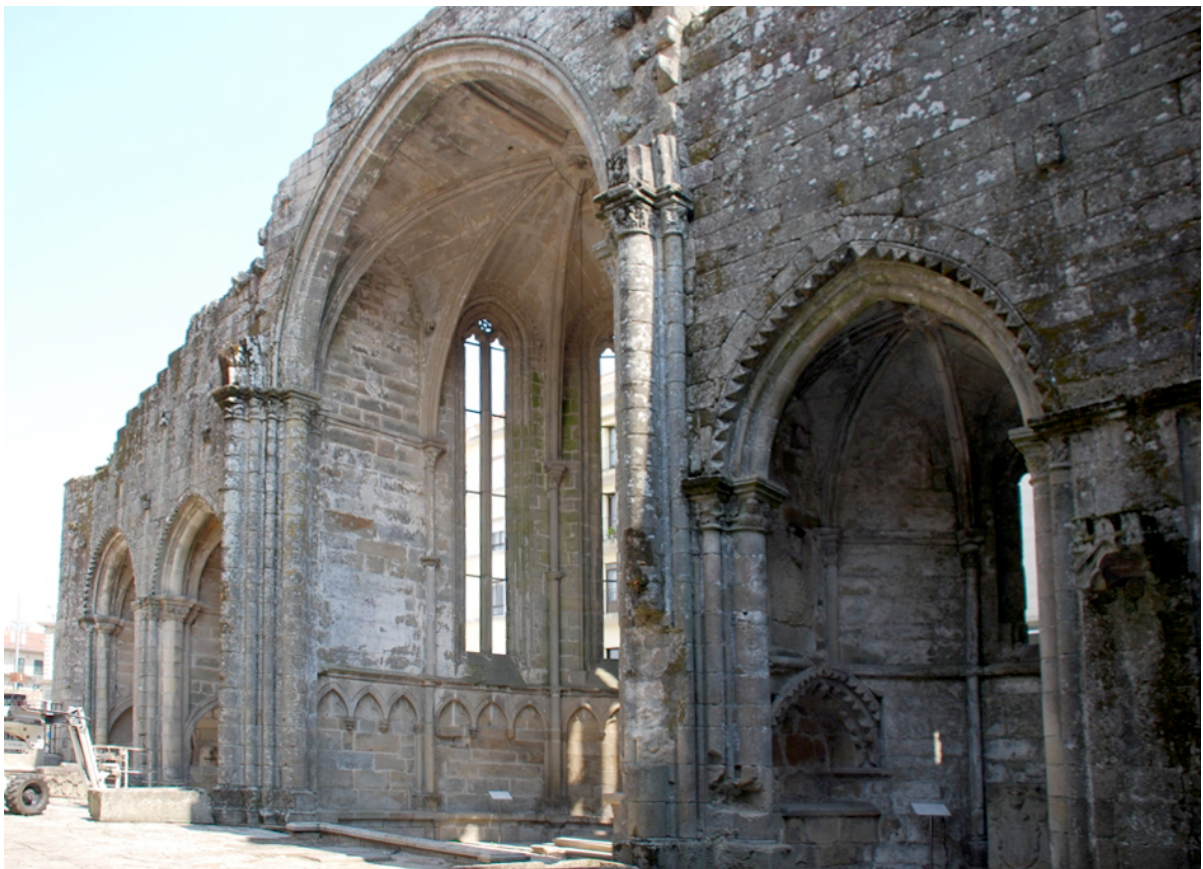
Figura 6: aspecto actual del interior de los ábsides. La imagen difiere poco de las de hace un siglo. La colonización es intensa en las caras expuestas, en las que tienen que ver las escorrentías difíciles de controlar.

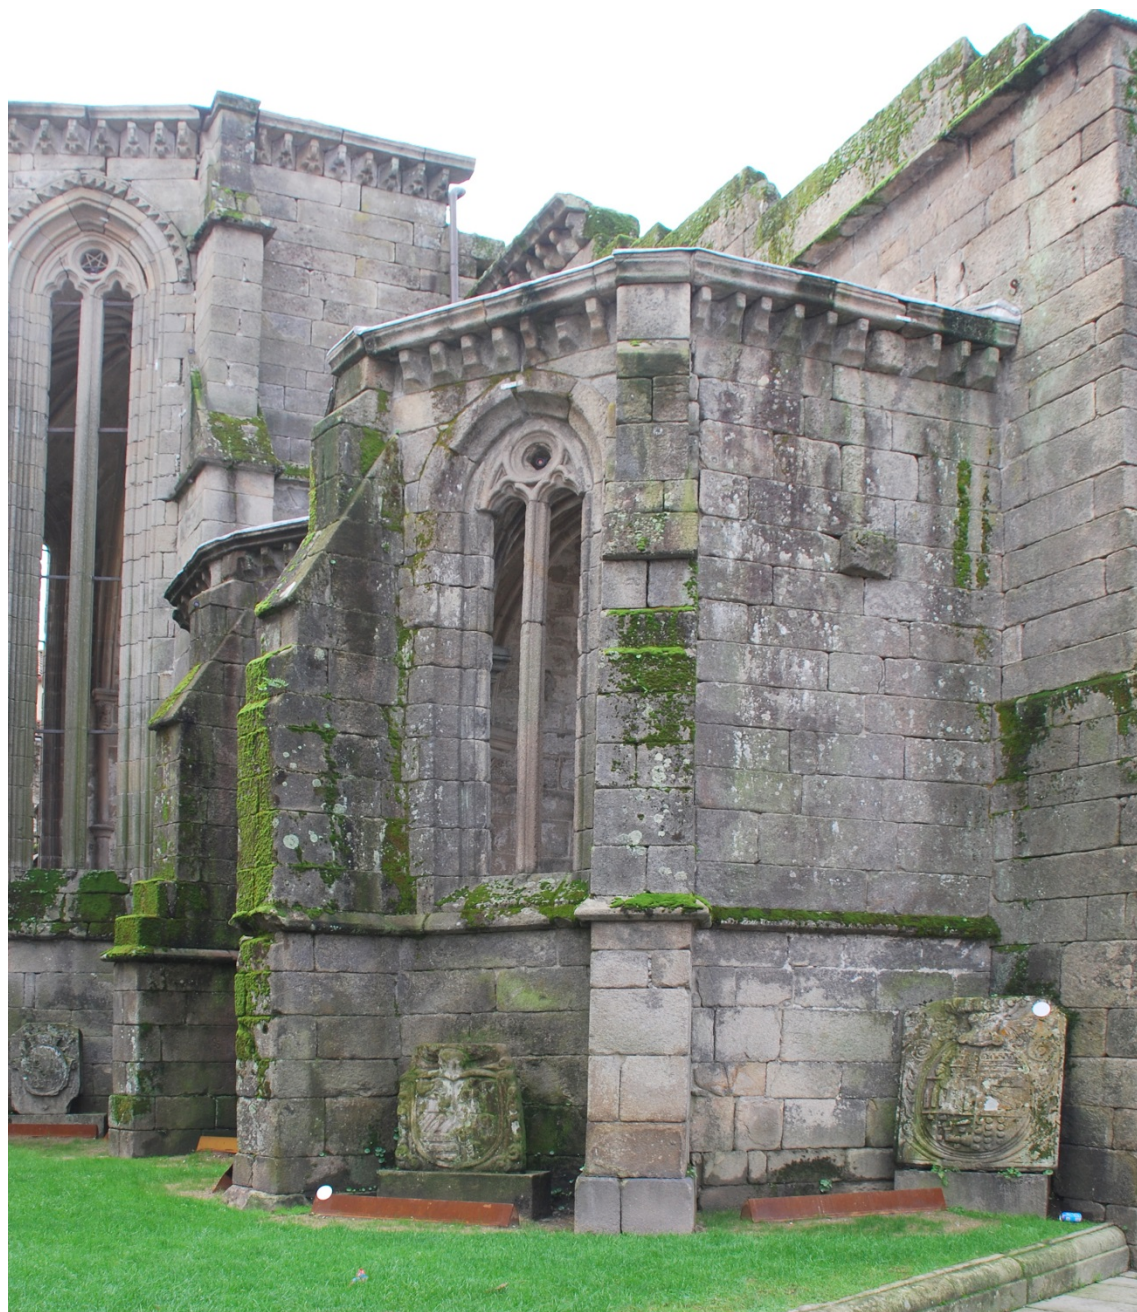
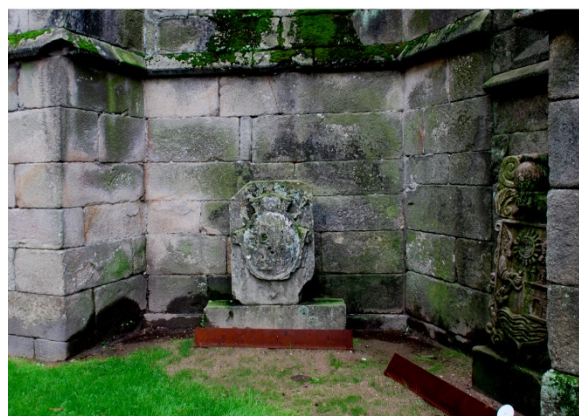
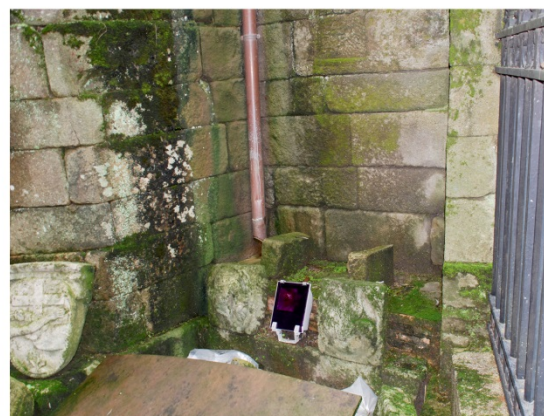
Figura 9: a pesar de la protección de las cubiertas y de la instalación de bajantes, está claro que se producen escorrentías y retenciones de humedad que favorecen la colonización. En los salientes de la fábrica no es posible o fácil controlar la retención de humedad, pero en las partes bajas de la edificación se puede mejorar mucho la situación. Además, en estas zonas se producen alteraciones importantes con pérdida de material.

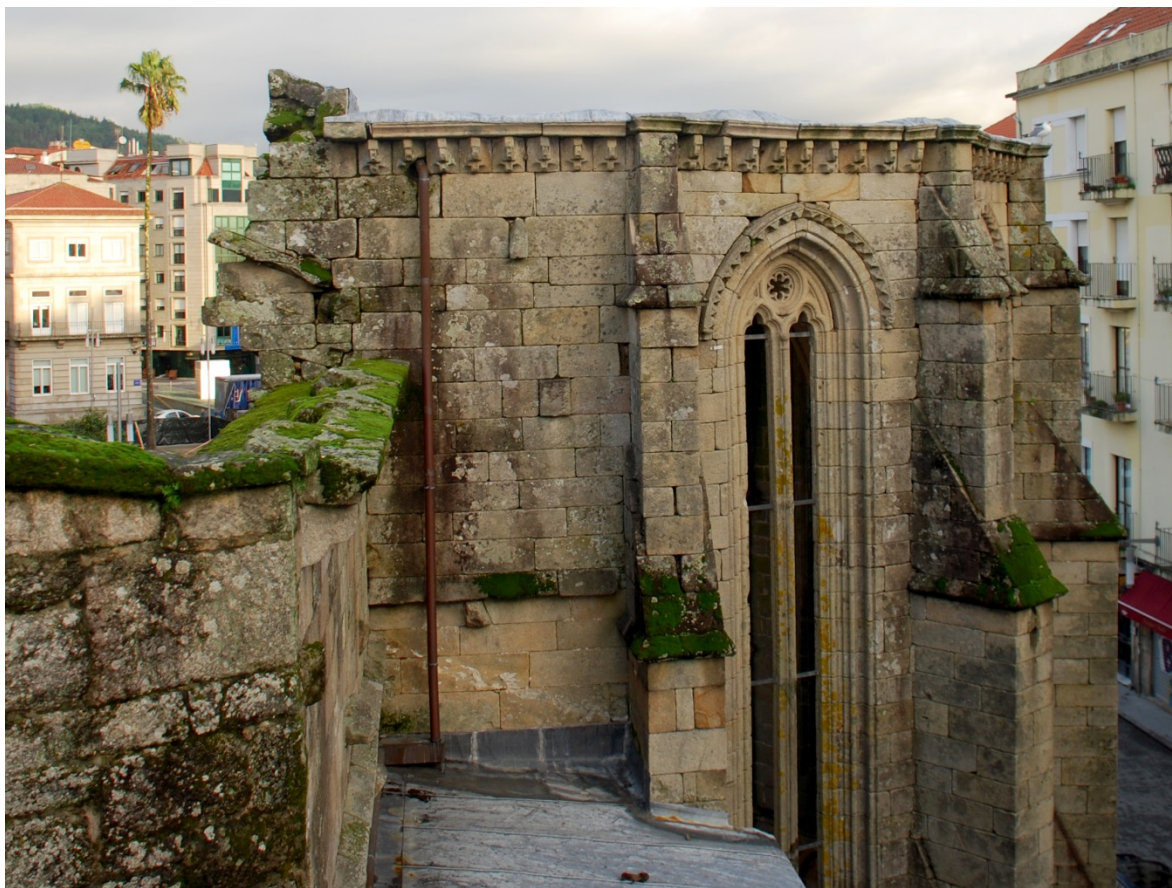
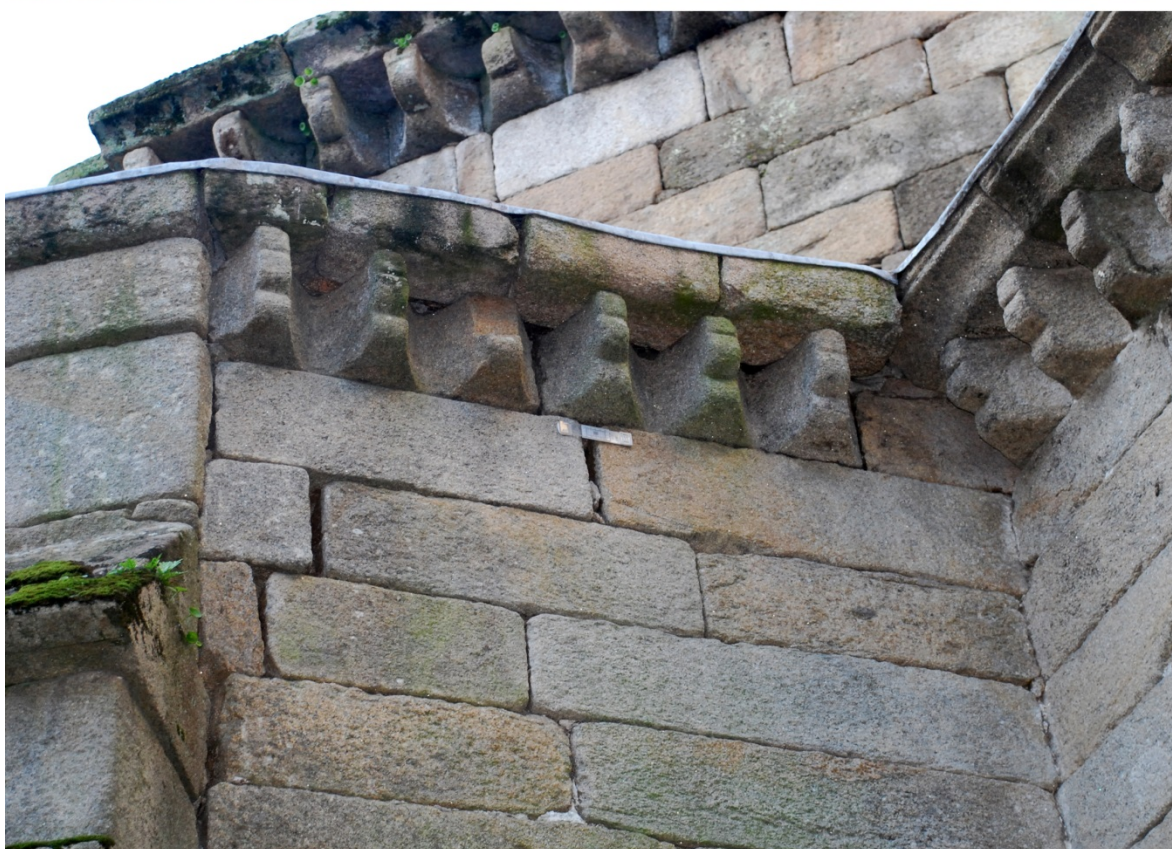
Figura 10: la alteración cromática es irreversible porque se debe a una alteración de algunos de los minerales que componen el granito. En los edificios históricos es frecuente encontrar este tipo de “discontinuidades” porque en muchos casos, el granito ya estaba alterado cuando se extrajo de la cantera. Dentro de las fábricas se producen alteraciones cromáticas diferenciales (o pátinas), porque unos sillares están afectados y otros no.

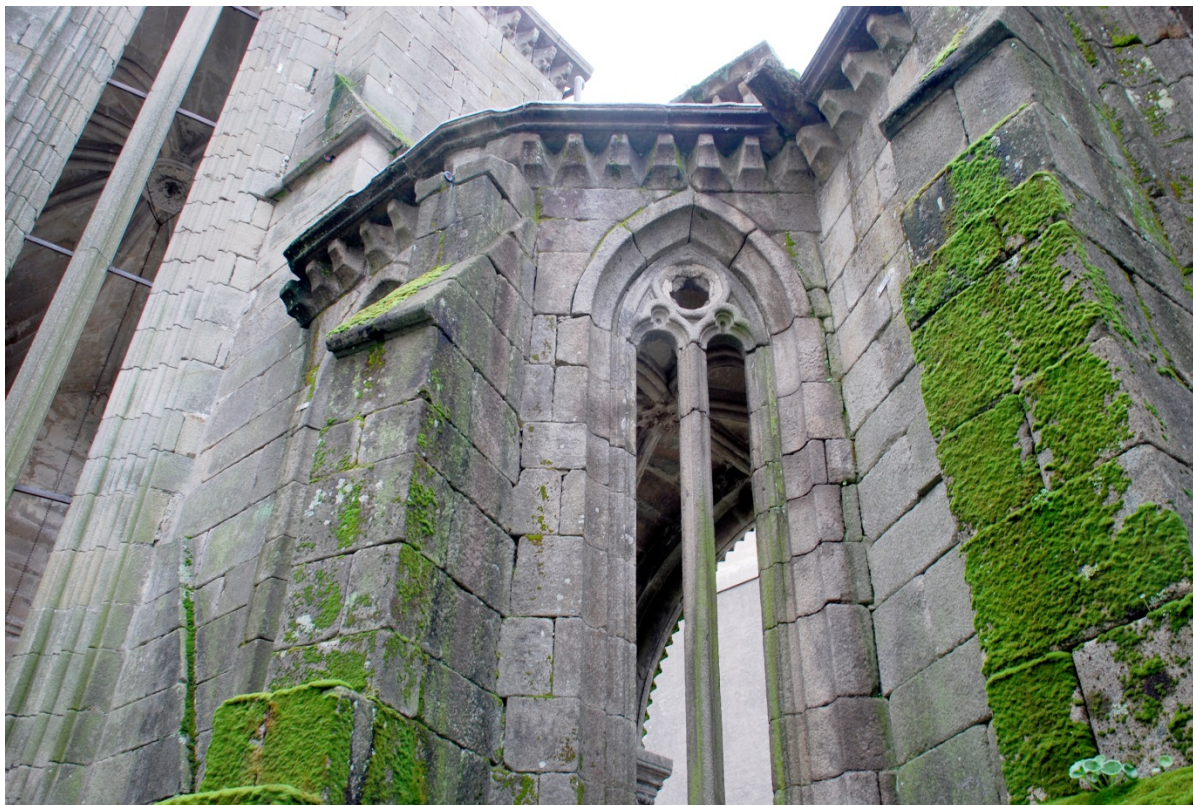
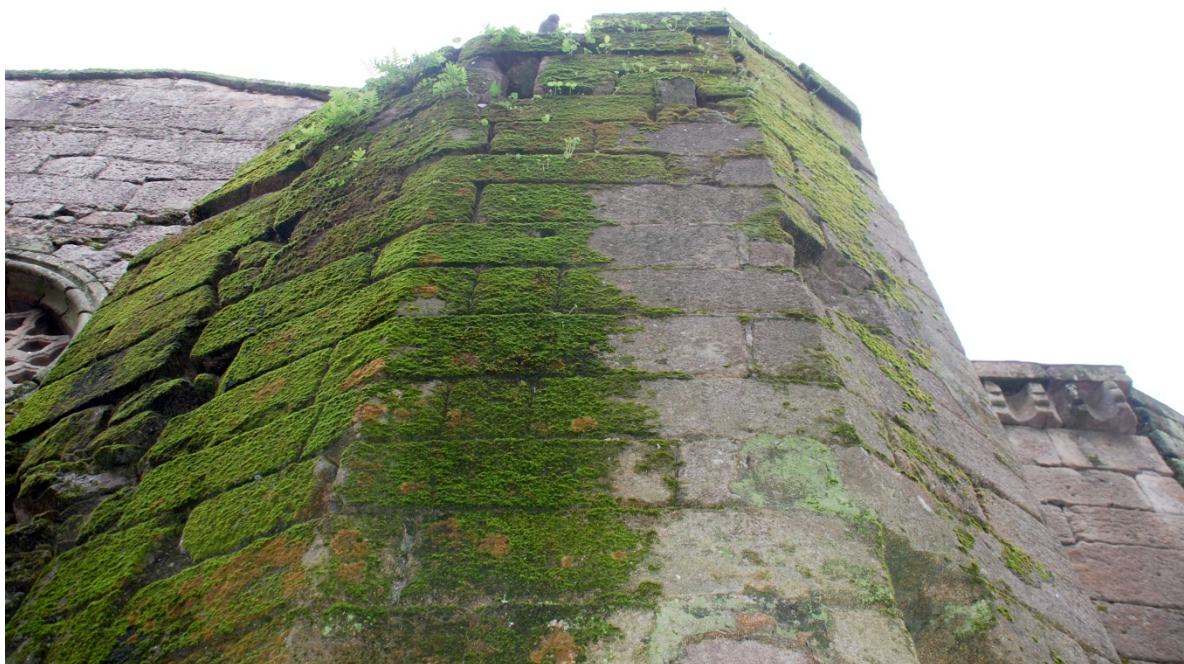
Figura 11: la colonización de musgos afecta a una buena parte de las fábricas lo que hace que éstas permanezcan mucho tiempo húmedas, la pérdida de juntas y las oquedades facilitan la colonización biológica: crecimiento de plantas y refugio de aves.

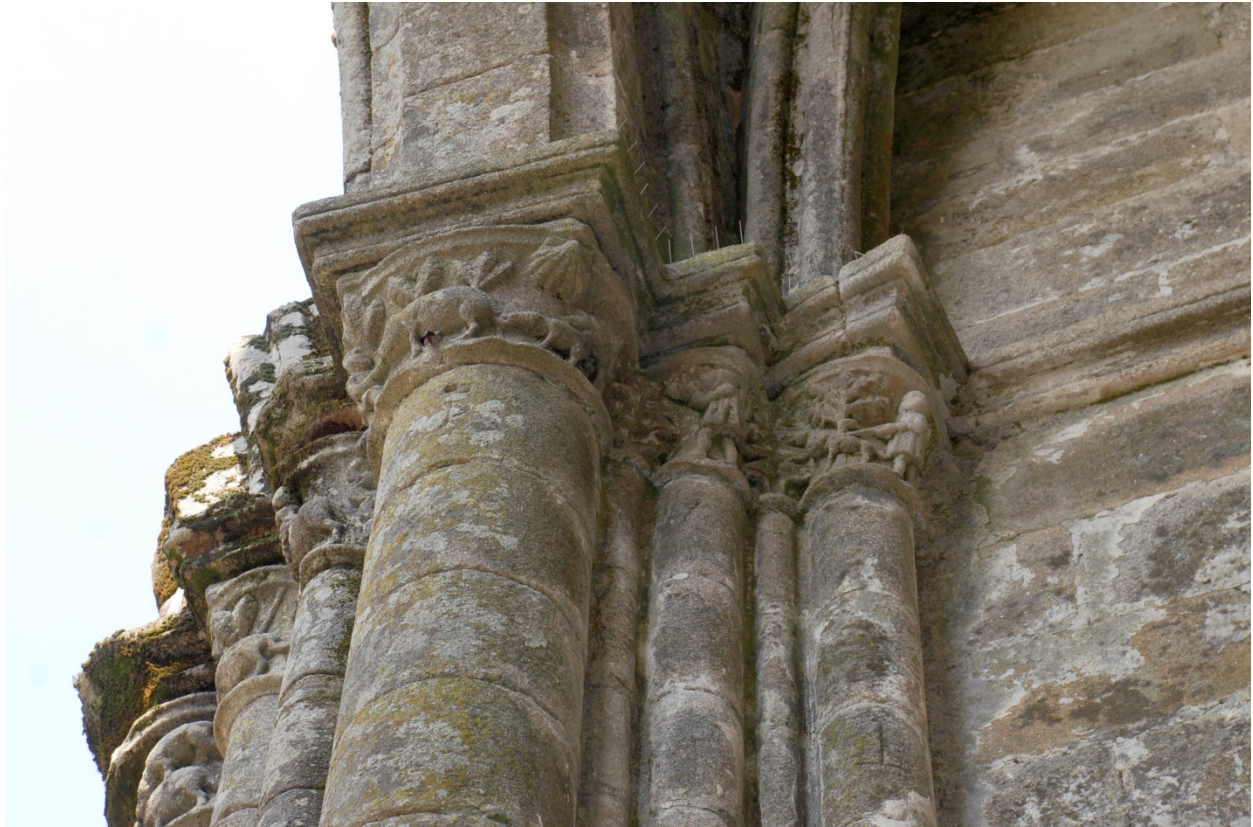
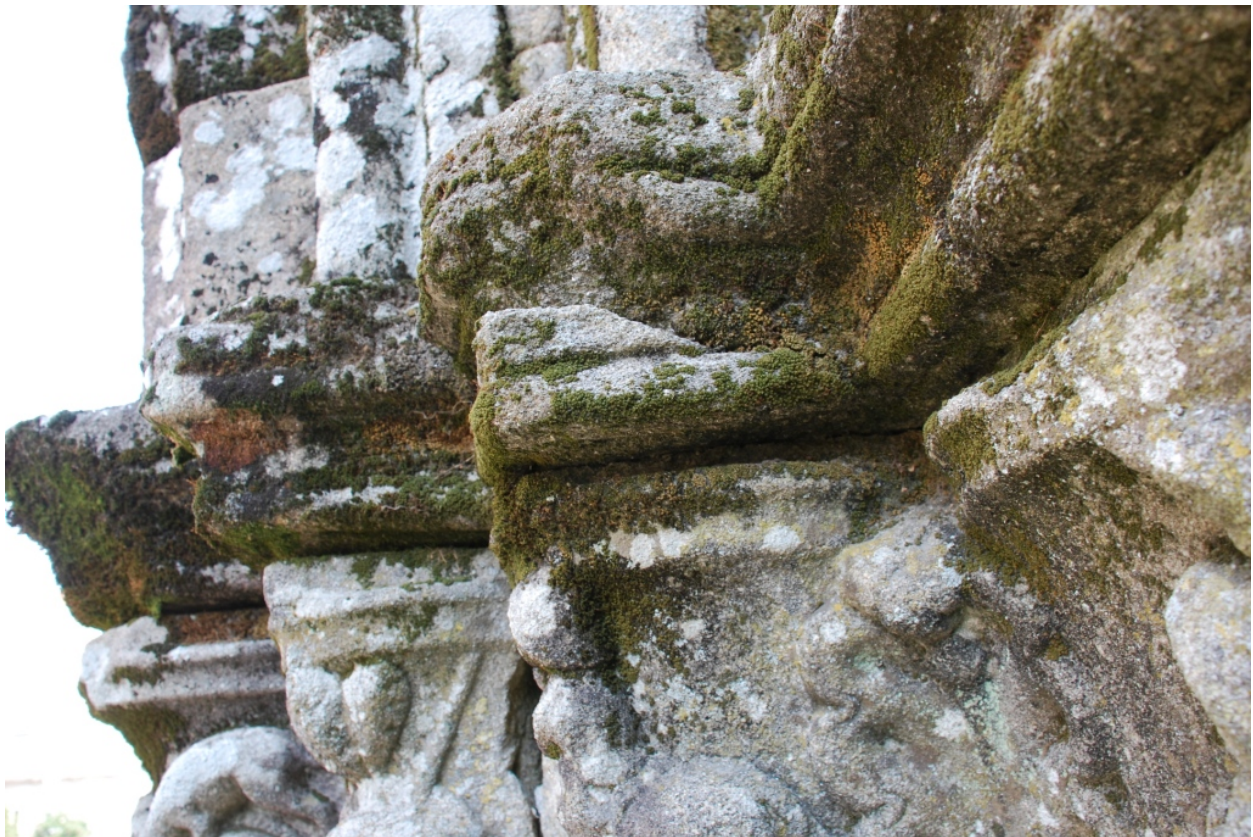
Figura 12: la colonización moderada, de líquenes endolíticos aporta calidez al edificio (pátina biológica), sin embargo, las colonizaciones que forman una costra densa, además de retener humedad ocultan las formas y posibles lesiones de la fábrica. Las labores de mantenimiento son imprescindibles para mantener controlada la densidad de la colonización.

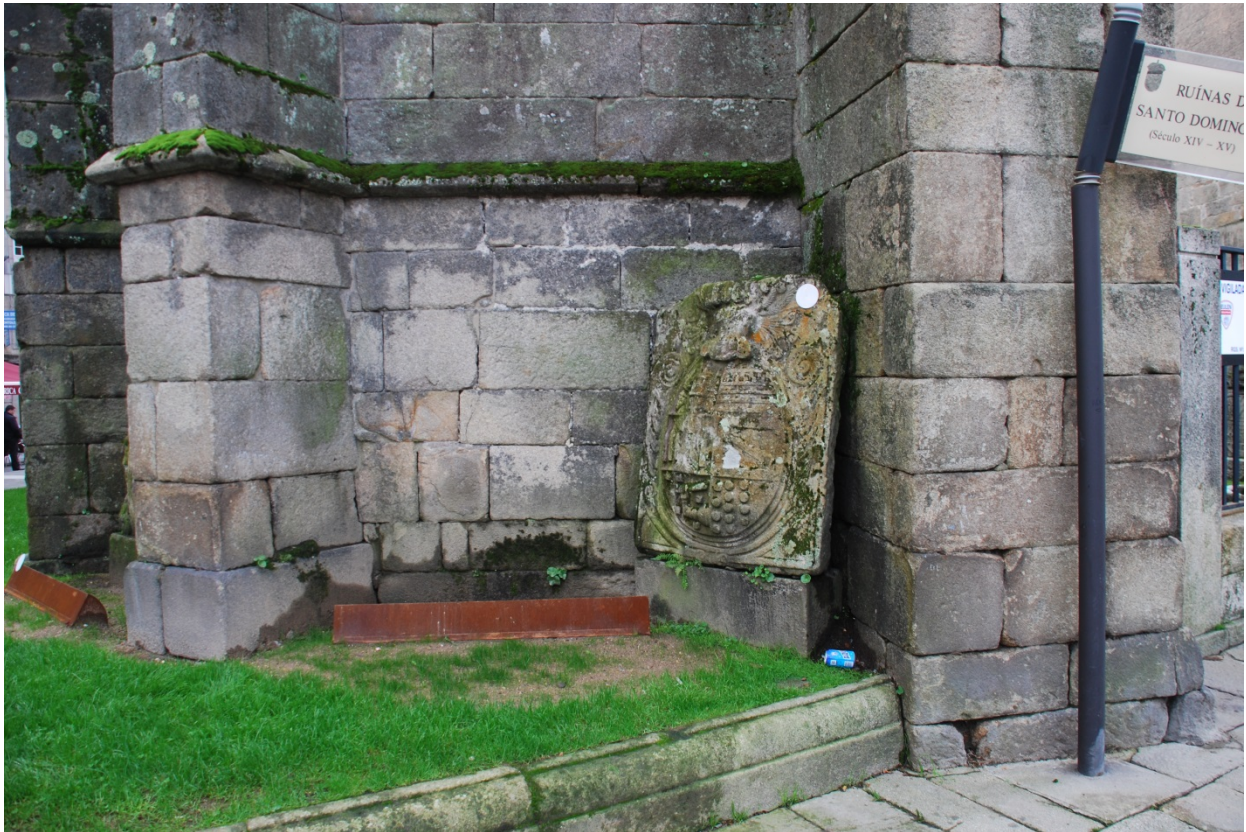
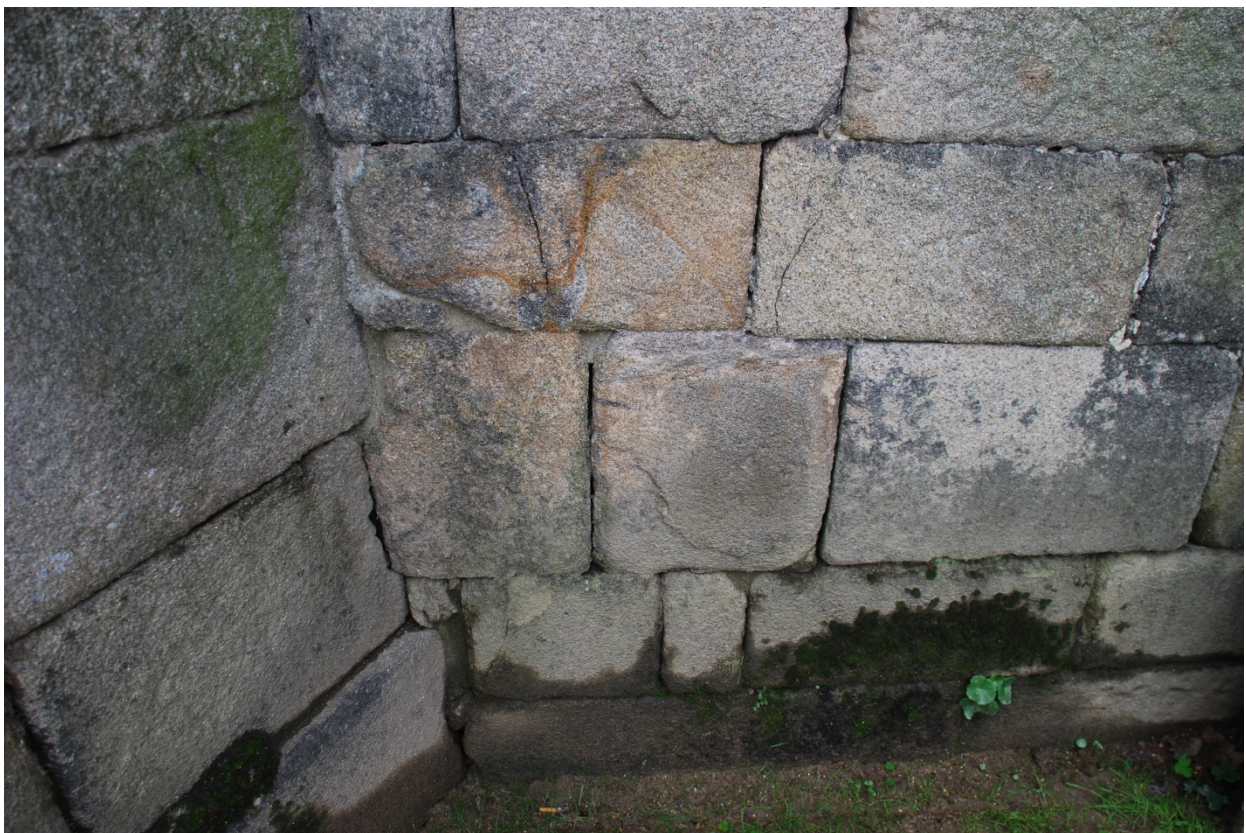
Figura 13: la humedad de ascensión capilar está causando estragos en las partes bajas del edificio: manchas de humedad, costra negra, alteración cromática, pérdida de juntas, descamación, deplacación y fisuras. Es necesario retirar la jardinera y reponer las juntas, además de valorar la conveniencia de hacer drenajes.

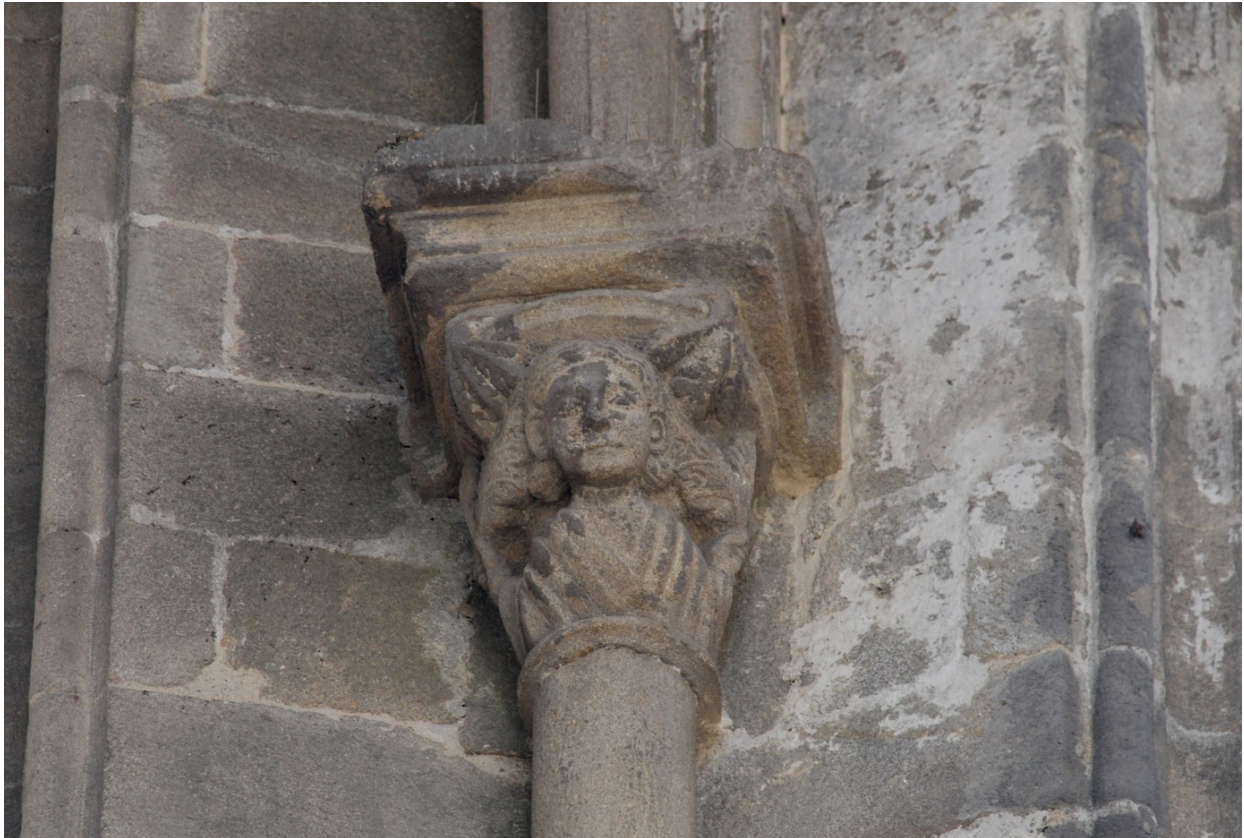
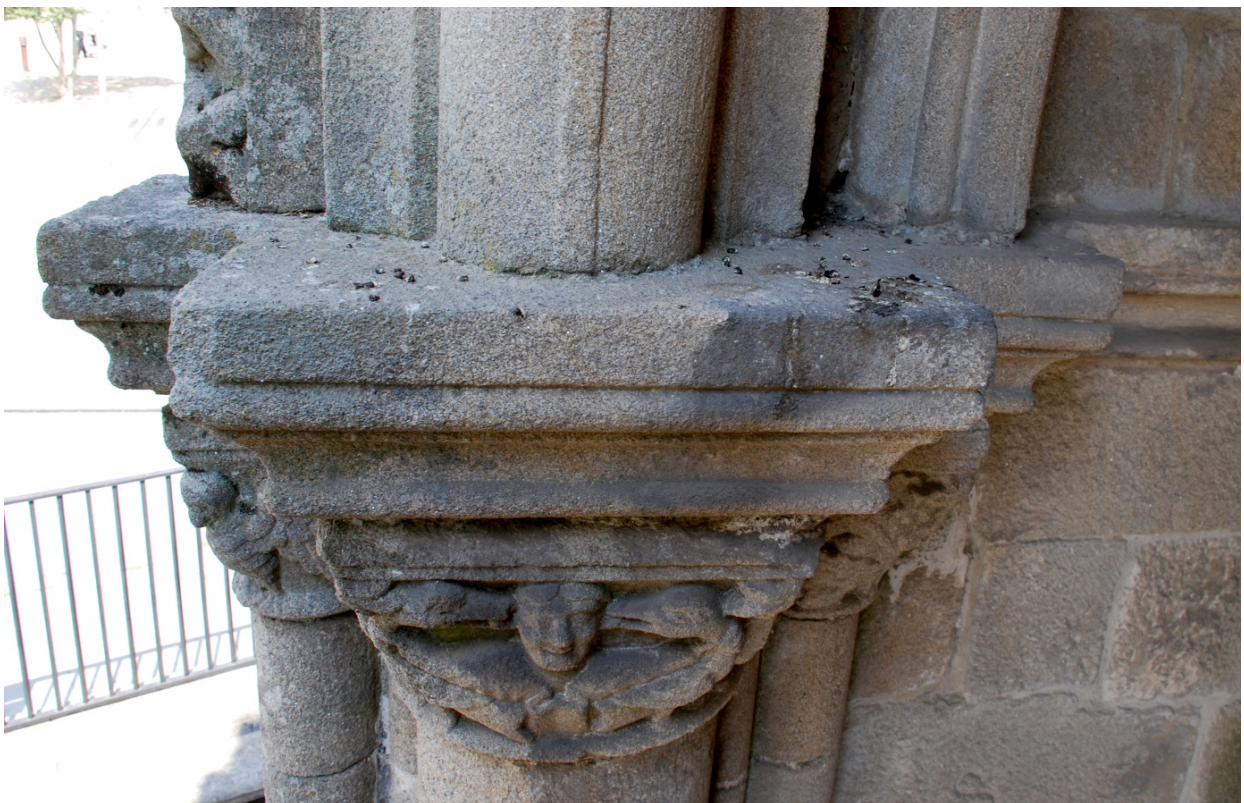
Figura 14: en todo la ruina se detectan manchas negras; una parte seguramente se deben a la colonización biológica, pero otras parece bastante claro que están constituidas por yeso de neoformación (costra negra). También hay algunas acumulaciones de guano.

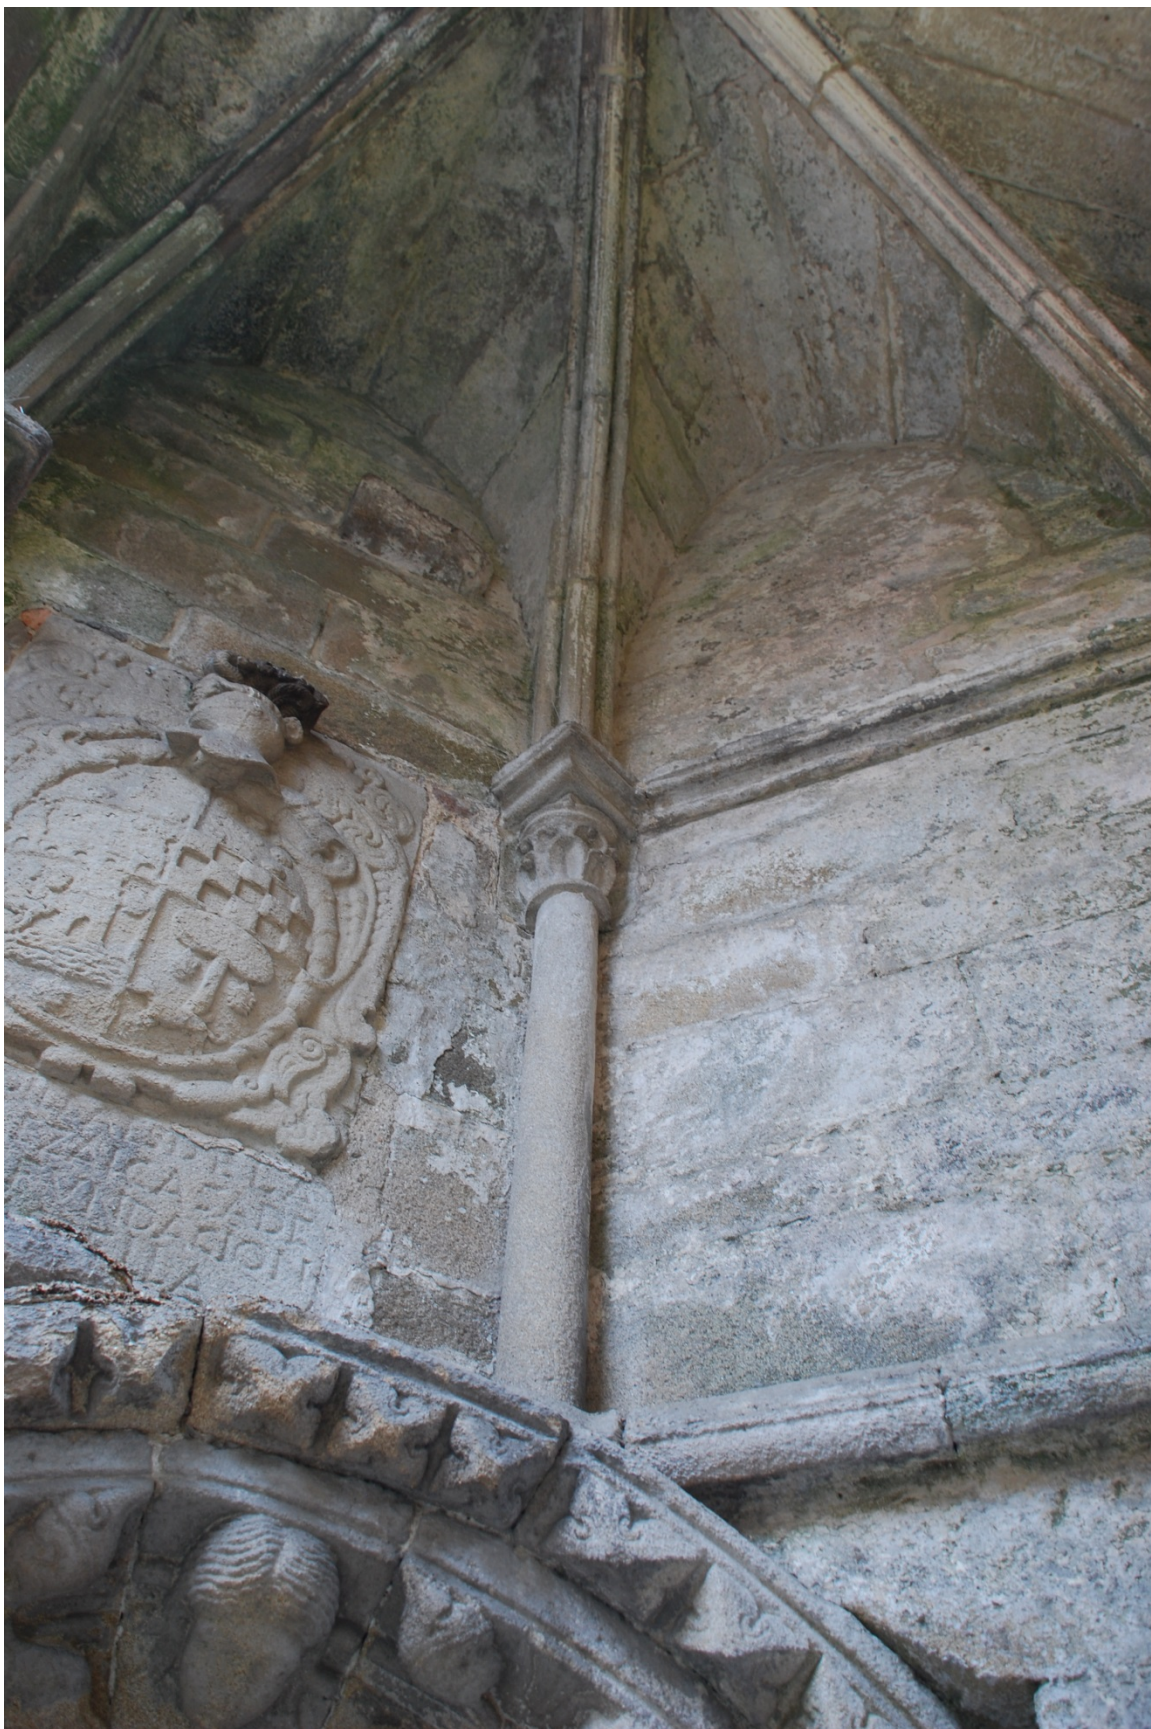
Figura 15: todas las capillas (capilla mayor/3) conservan restos de encalado, bajo el que es posible que queden restos de revestimiento con pintura. También caber la posibilidad de encontrar vestigios de policromías en los escudos, capiteles y otras tallas.

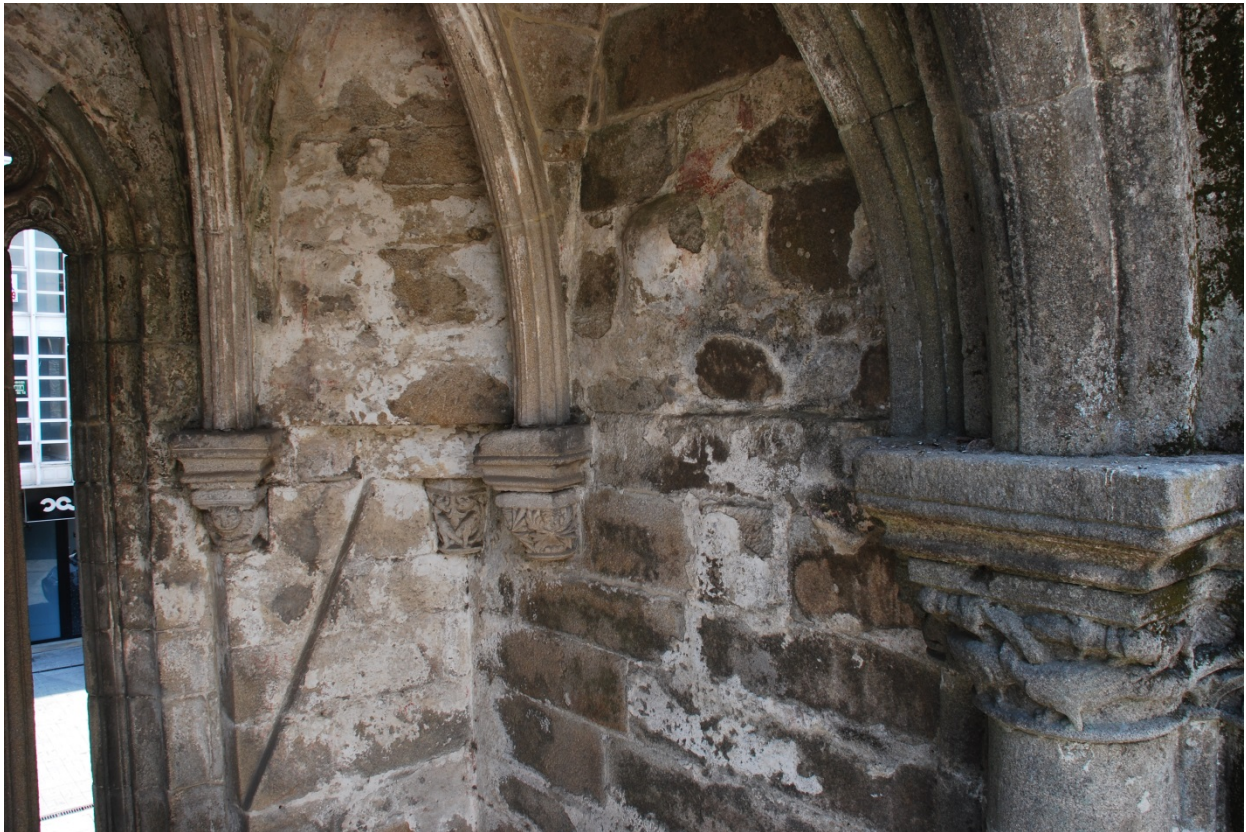
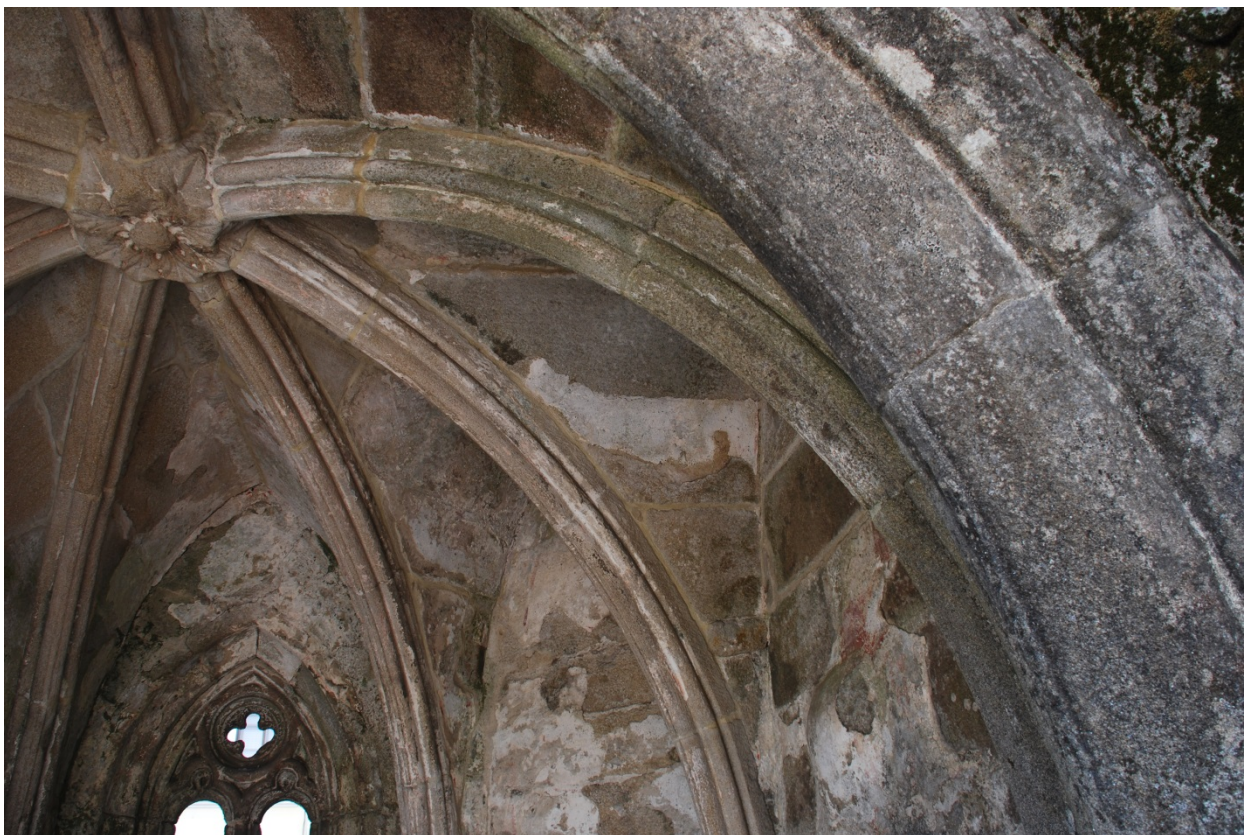
Figura 16: En la primera capilla del Evangelio (2), según constancia documental, existieron pinturas murales, parcialmente conservadas cuando colapsó el edificio. Ahora se ven restos de enlucado y morteros, en proceso de desprendimiento; aun así, en la bóveda parece que asoman restos de color rojo.

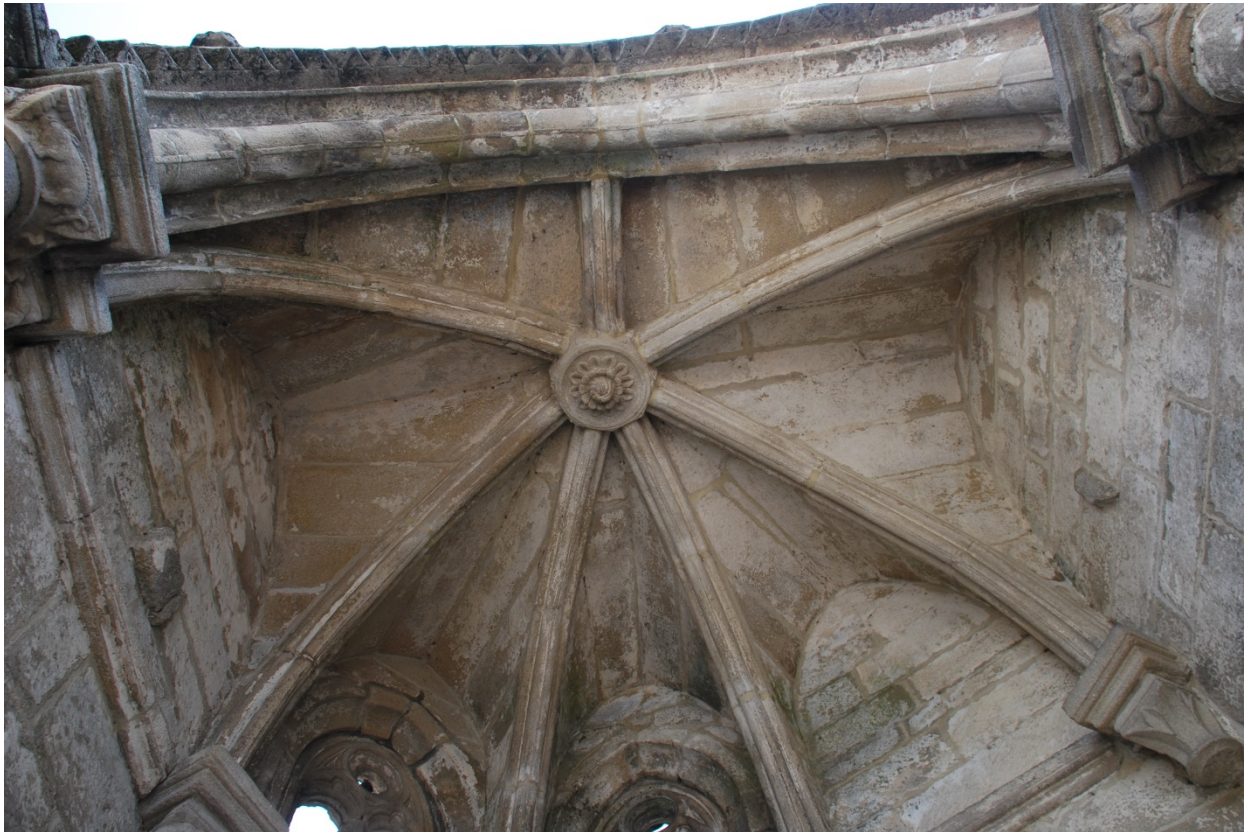
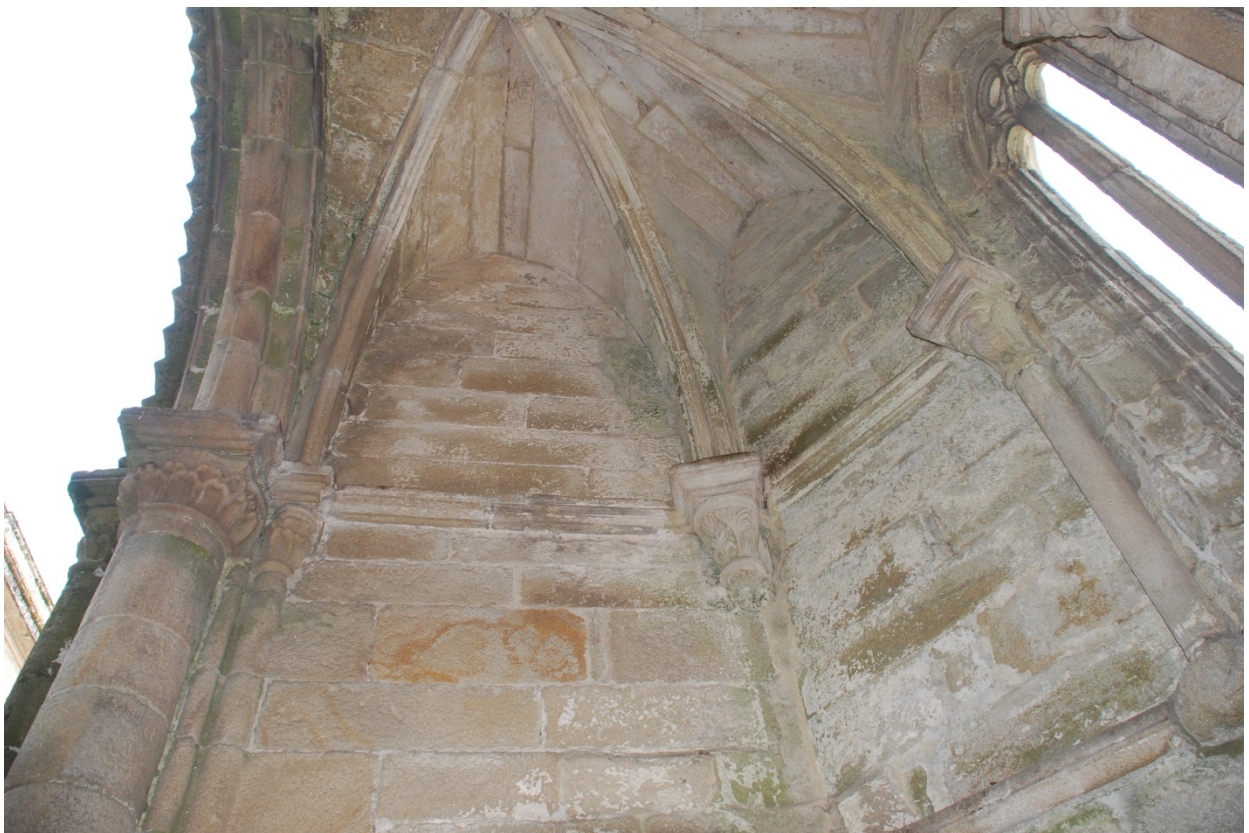
Figura 17: restos de enlucido en la segunda capilla del Evangelio (1) y segunda de la Epístola (5). En algunas zonas parece que se están formando cristalizaciones salinas originadas por la disolución y recarbonatación de la cal.
