RUINAS DE SANTO DOMINGO DE PONTEVEDRA

«Anexo al proyecto de consolidación»

Anexo al Proyecto de consolidación de las ruinas de Santo Domingo de Pontevedra, redactado por Javier de la Puente Crespo y Pedro de la Puente Crespo (Capitel, Arquitectura, Ingeniería e Innovación).

Vigo, 14 de julio de 2014

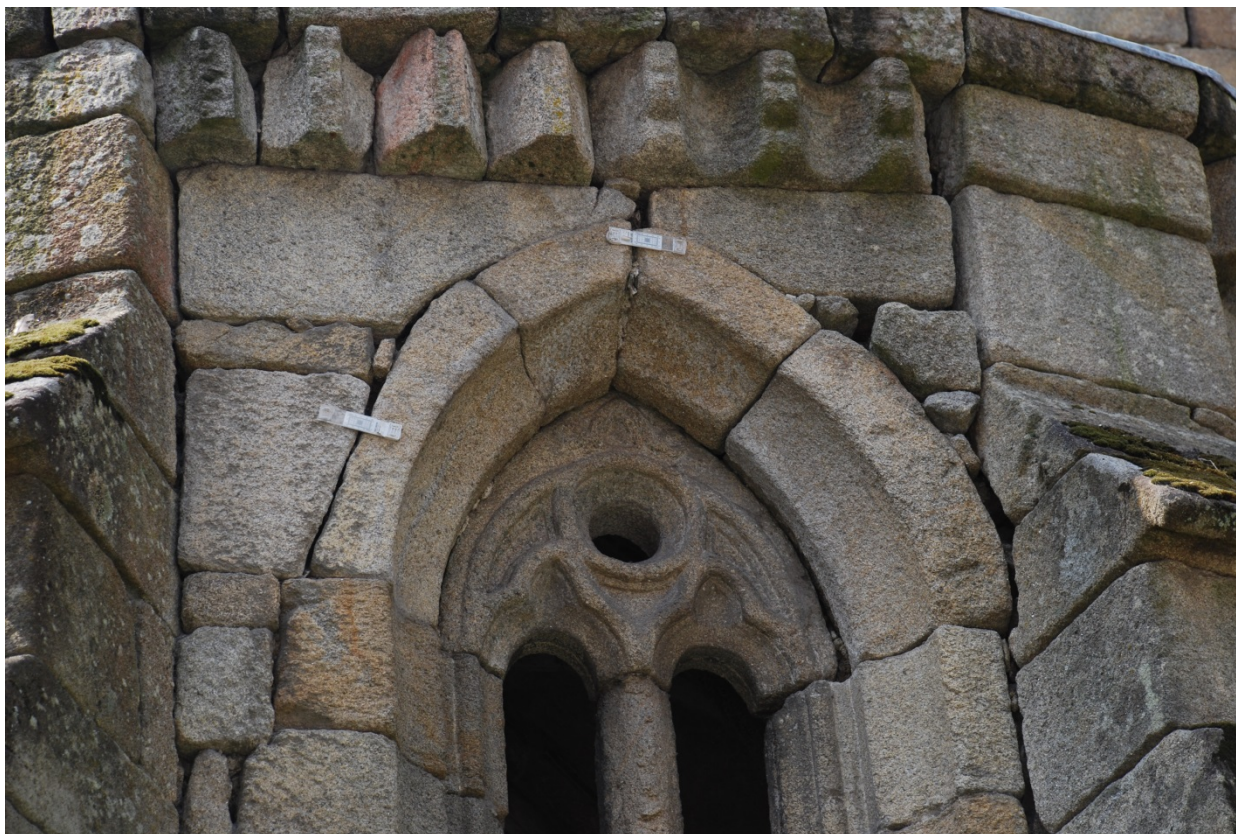
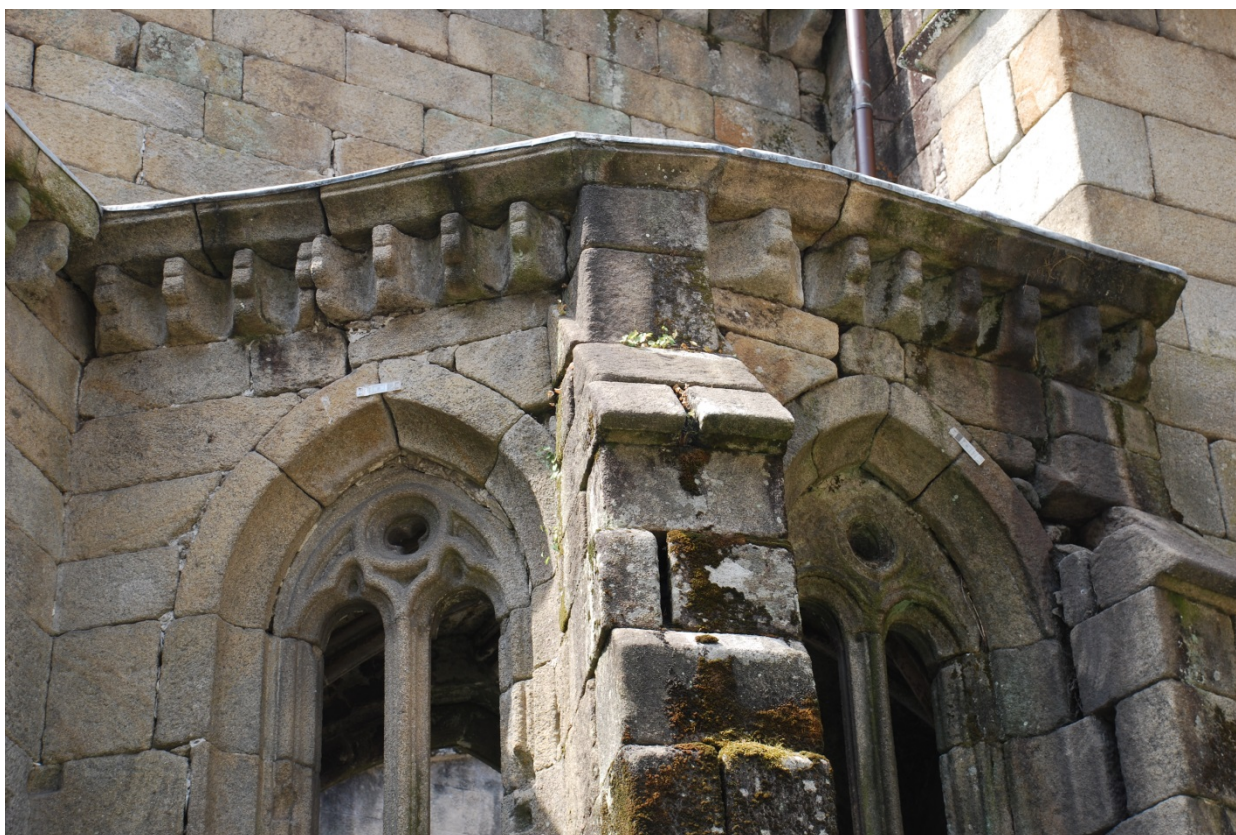
Figura 18: la pérdida de juntas es importante en toda la fábrica, en la que, además, se producen desplazamientos de sillares. En algunas de estas aberturas están colocadas regletas de seguimiento que se mantienen íntegras (desconocemos la fecha de colocación).

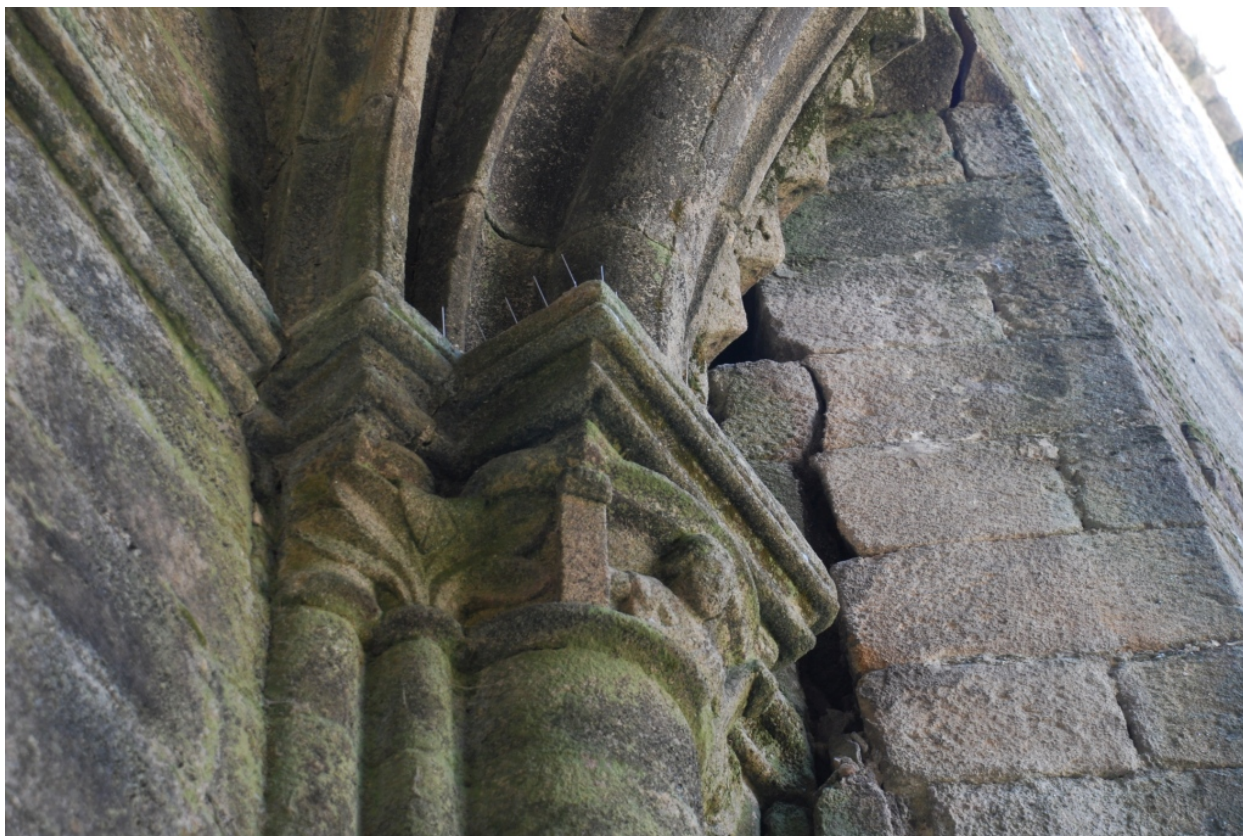
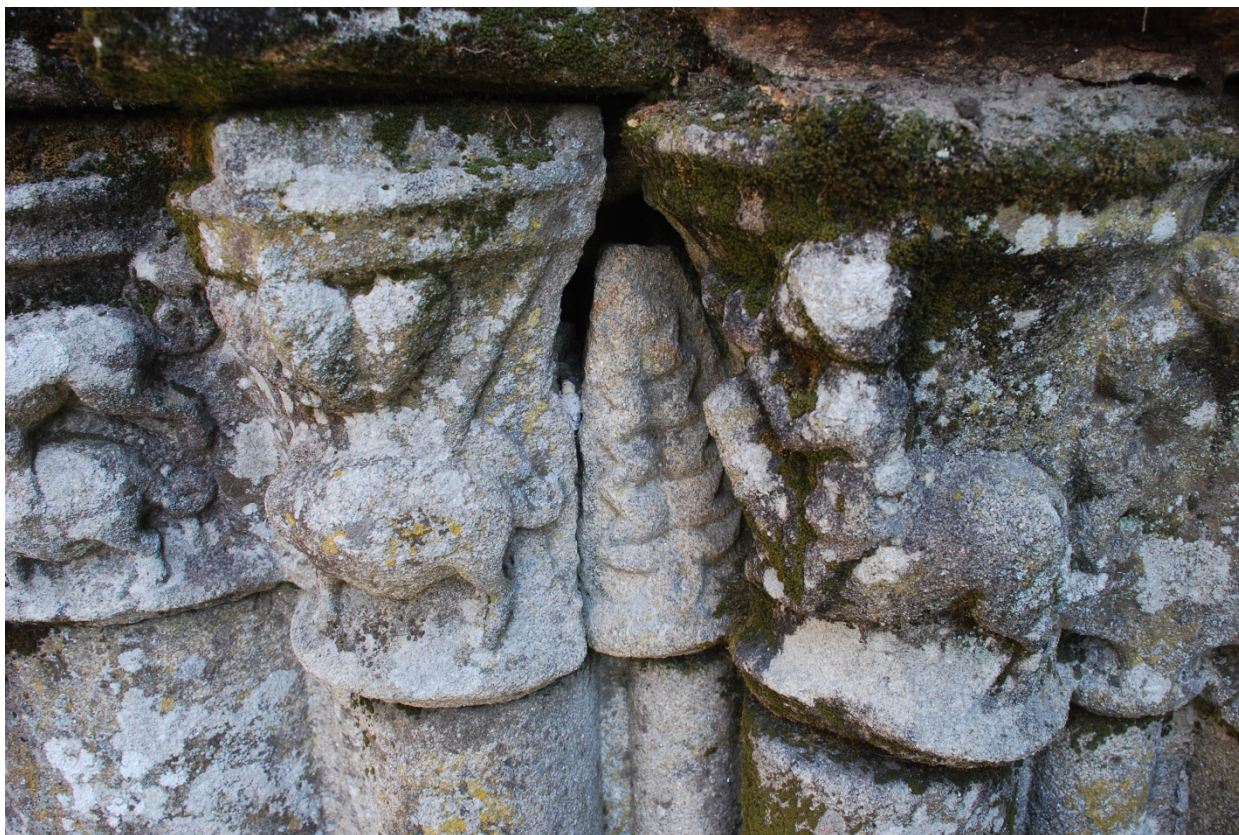
Figura 19: el desplazamiento de las fábricas y la falta de mantenimiento han generado grandes huecos que suponen vías de agua y retención de humedad en su interior.

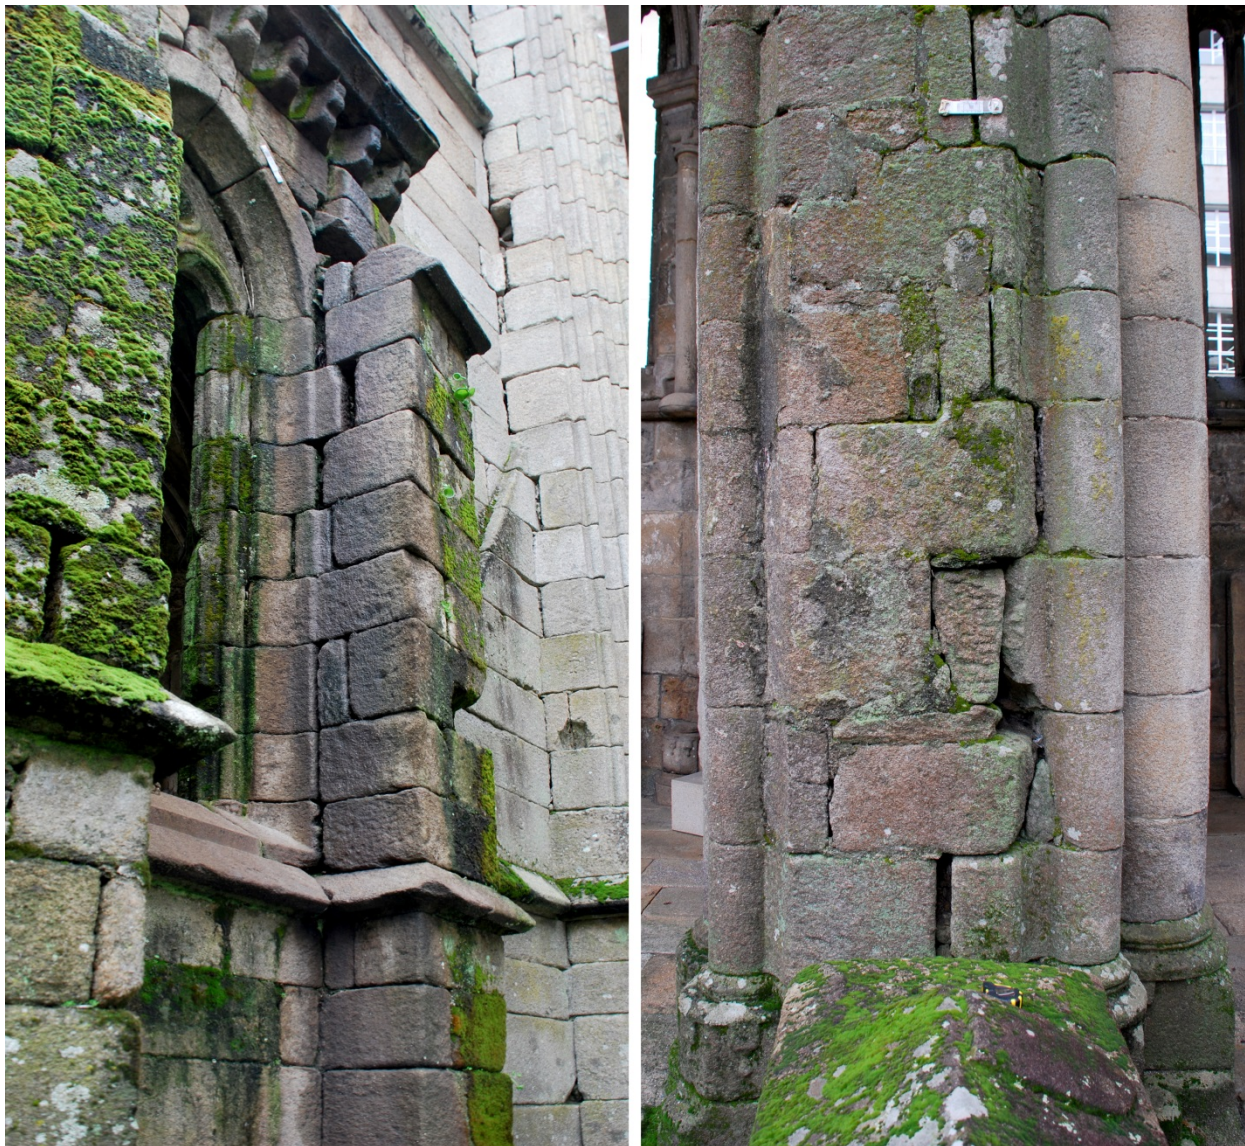
Figura 20: detalles de las grietas producidas por separación de sillares.

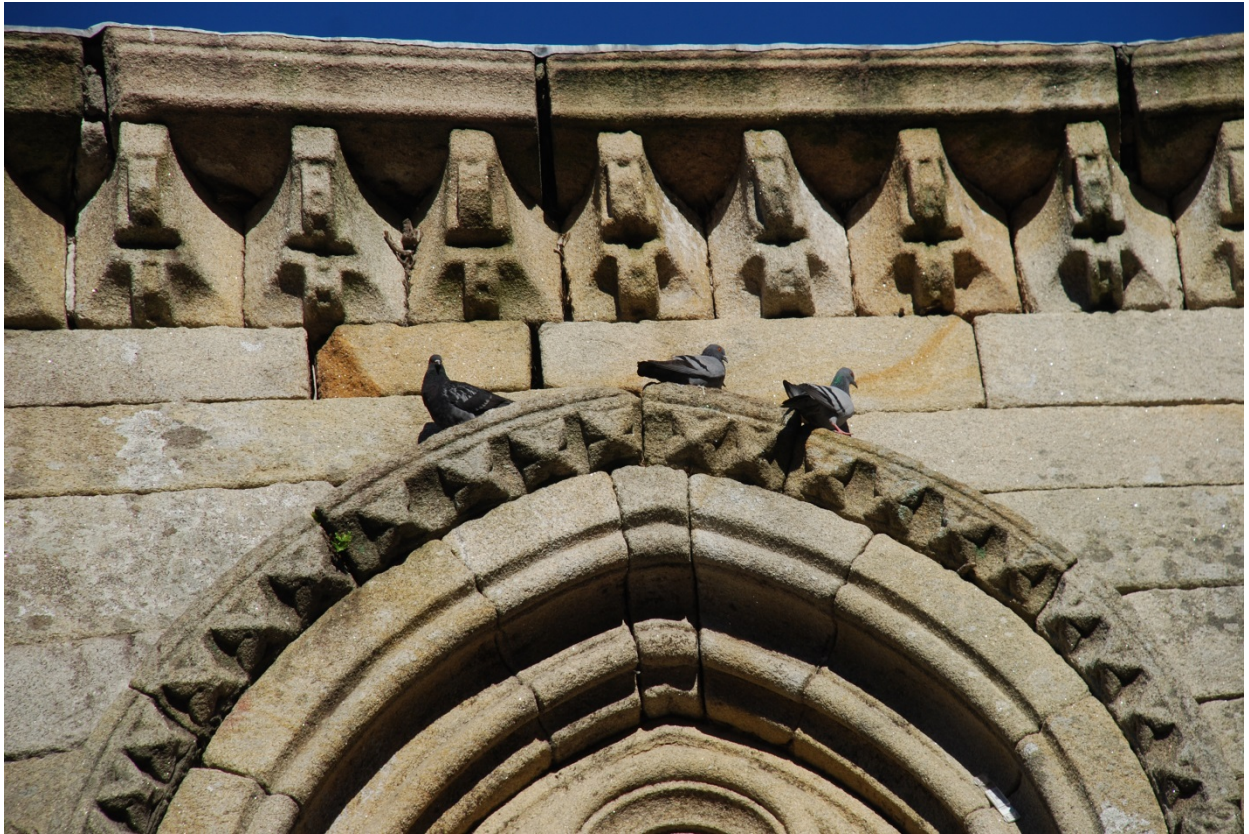
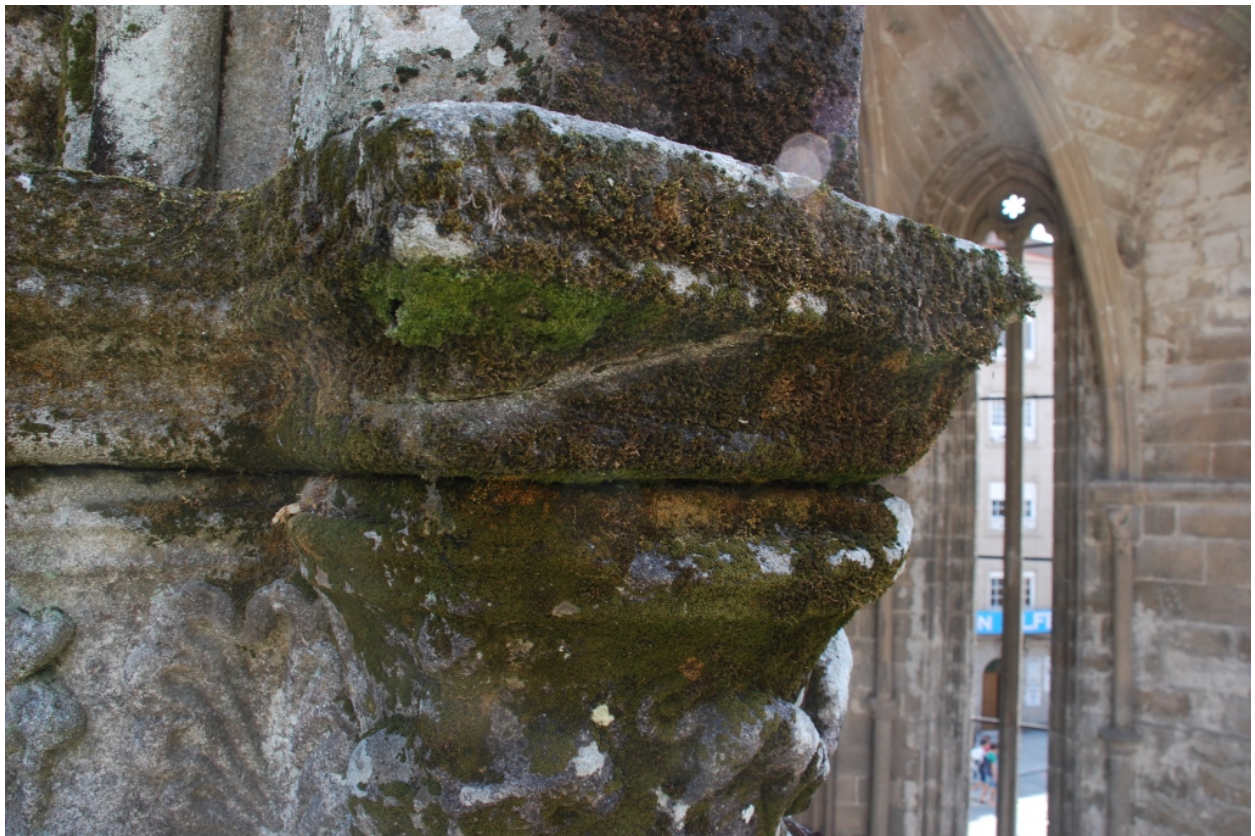
Figura 21: las juntas de la cornisa, en general, están perdidas. También se detectan algunas fisuras cuyo interior debe estar colonizándose, por lo que es imprescindible limpiarlas y sellarlas.

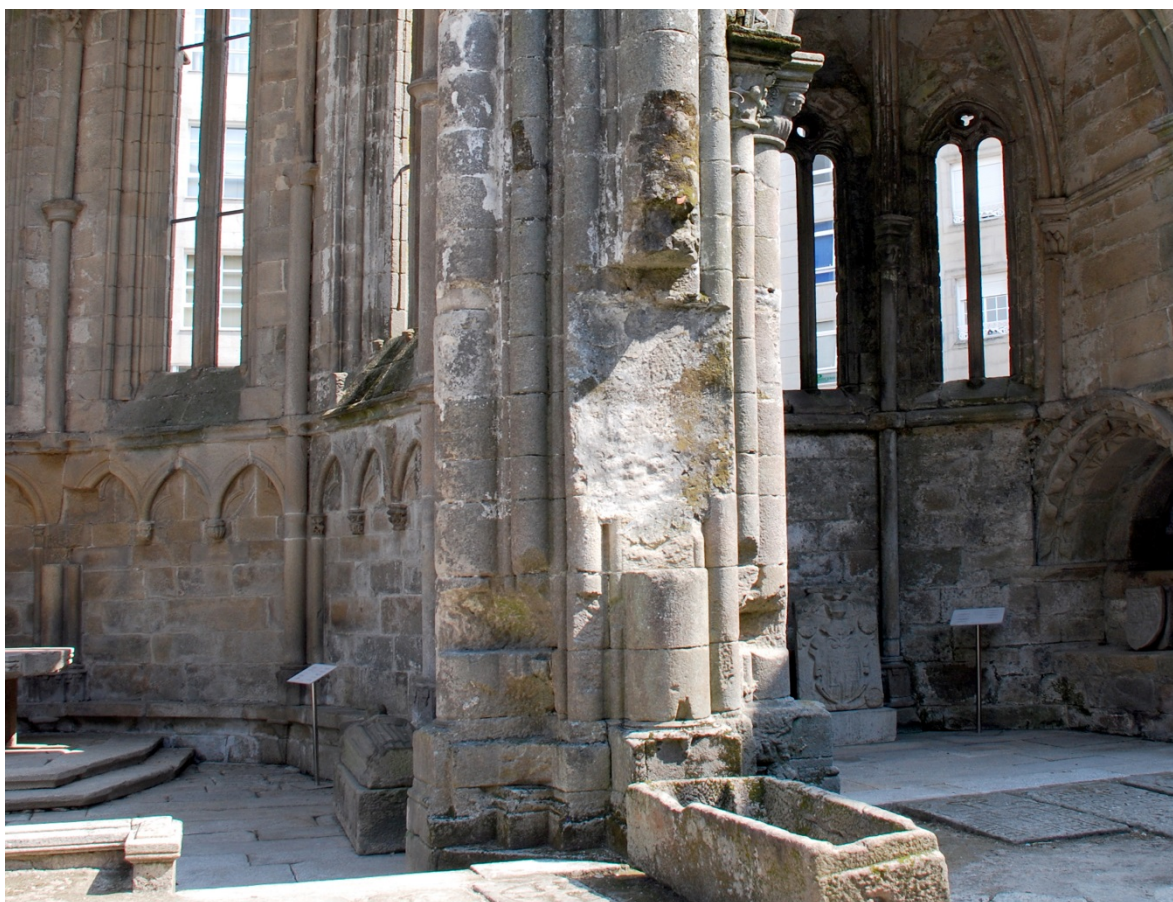
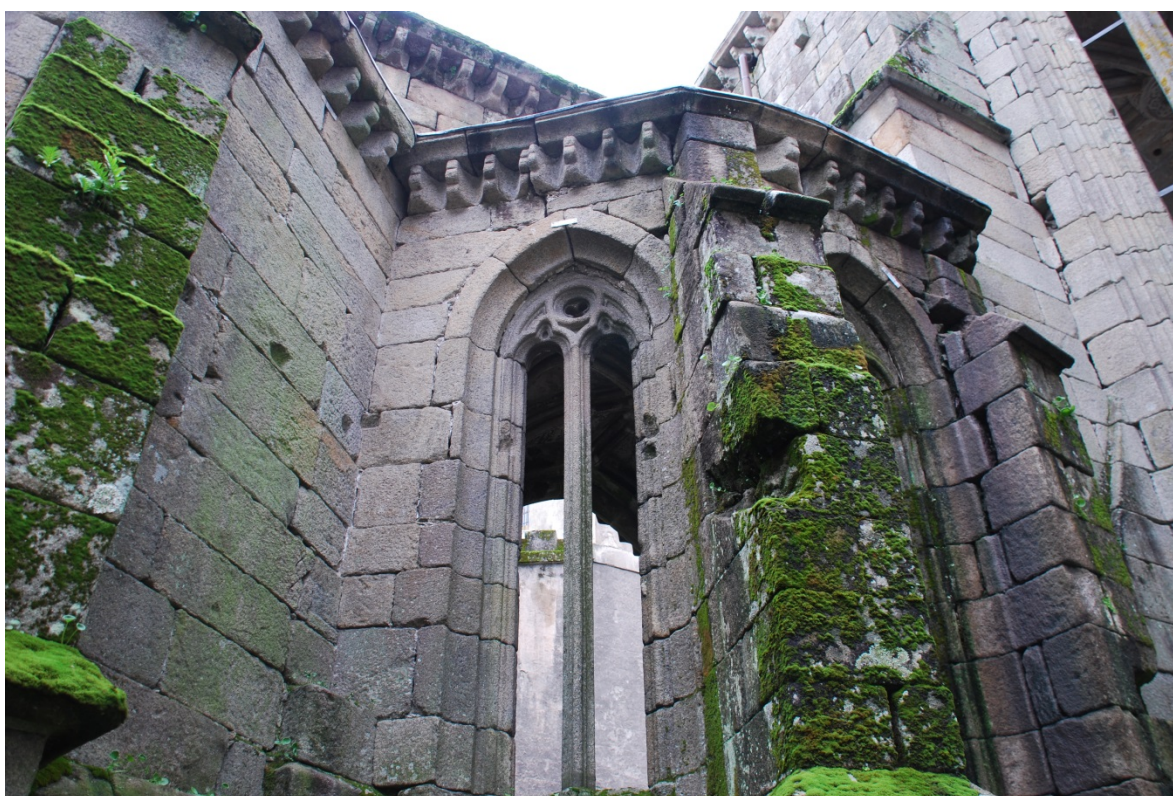
Figura 22: en las fábricas se detectan varios faltantes (partes perdidas). En el caso de la capilla mayor debe ser por la retirada del retablo de la *Quinta Angustia*. En la fase de estudio habrá que valorar la conveniencia de realizar injertos.

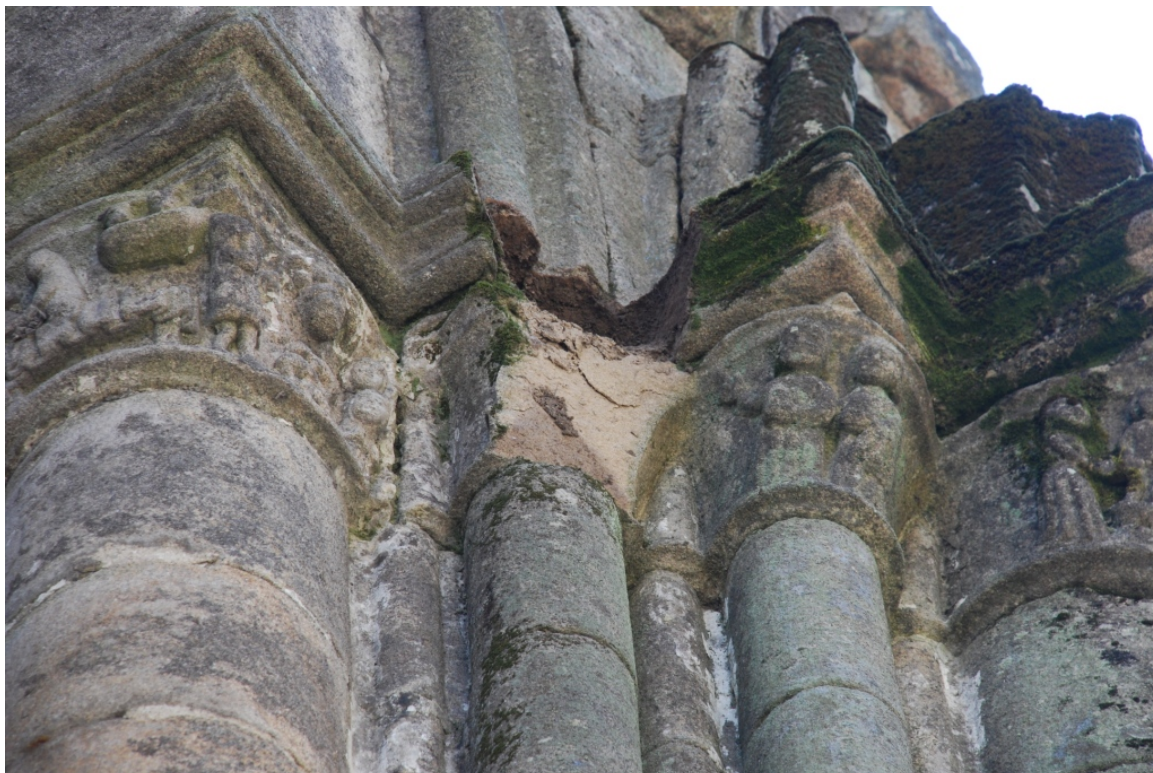
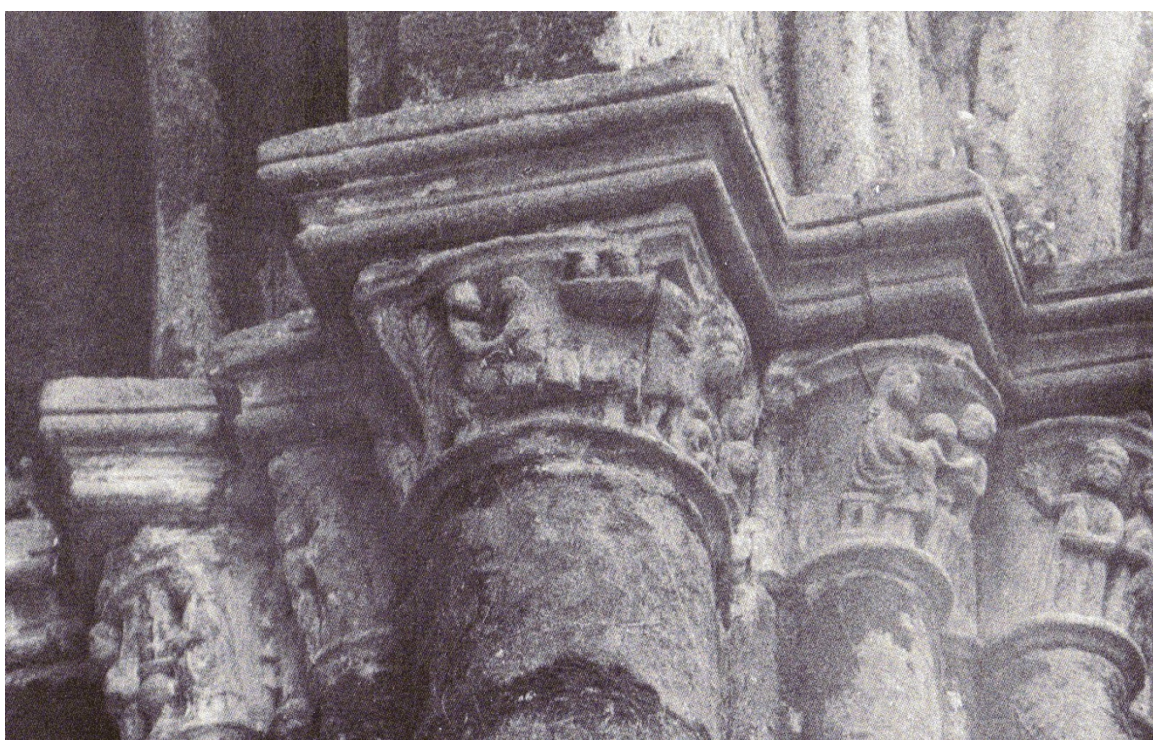
Figura 23: fragmentación del capitel que derivó en el cierre de la ruina al público. En la fotografía de principios de la década de 1990 (Manso Porto, 1993:541) ya se ve una fisura en el capitel, coincidiendo con la junta del cimacio. El capitel roto representa parte de la escena de la Adoración de los Magos, en concreto a la Virgen sentada sobre un taburete con el Niño en sus rodillas, adelantándose a coger la ofrenda del rey Melchor.

En paralelo se proponen otras actuaciones complementarias por si es procedente acometerlas en esta primera fase, como la sujeción de bordes y bolsas de los restos de pintura mural, la restauración y reposición del capitel caído (en el caso de que se hayan guardado los fragmentos), la reposición de alguna moldura horizontal desprendida y la posible consolidación de algún capitel que pueda estar en avanzado estado de degradación.
