REF. PROYECTO: 13340
FECHA: Septiembre de 2013
PETICIONARIO: DIPUTACIÓN DE PONTEVEDRA

Informe de inspección preliminar del estado de las ruinas
de la iglesia de Santo Domingo, Pontevedra

2 INFORME EVALUACIÓN ESTRUCTURAL

REF. PROYECTO: 13340
FECHA: Diciembre de 2013
PETICIONARIO: DIPUTACIÓN DE PONTEVEDRA

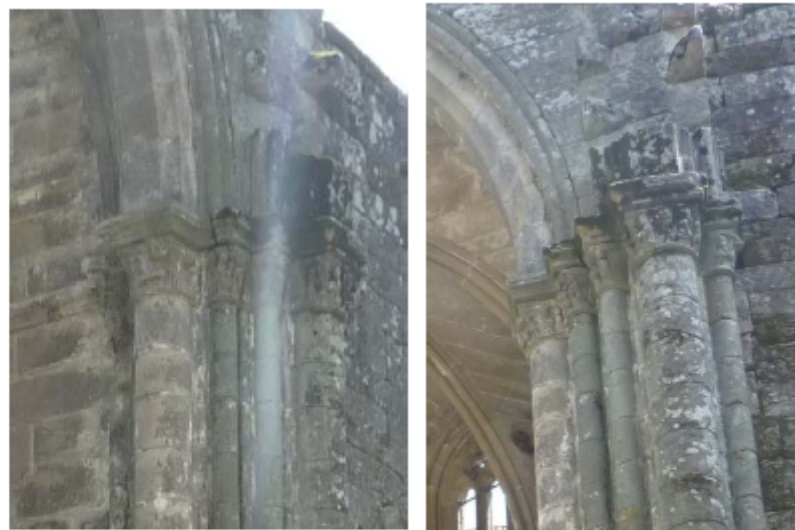
Unos días antes de la caída, personal de la Diputación realizó fotografías generales del edificio. Realizando una ampliación de la zona se puede intuir la presencia de una rotura de trazado vertical en el capitel siniestrado

Figura 12. Imágenes del estado previo al desprendimiento del capitel.

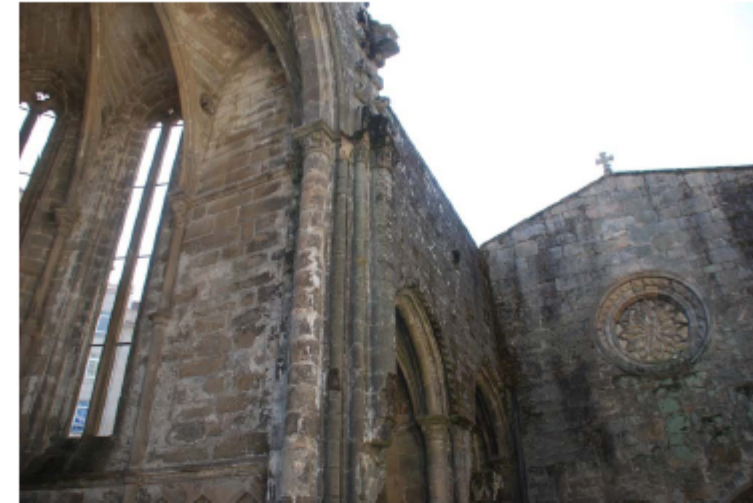
Tras una inspección detallada de la zona de fractura se observa la existencia de un plano de rotura en la piedra que compone el capitel, que ha provocado la entrada de agua y materia orgánica al interior de la piedra generando una línea de debilidad que ha terminado por fallar. El material base, como se pudo comprobar al extraer un pequeño fragmento presenta una dureza superficial considerable y un aspecto sano, circunstancia que refuerza la idea del plano de debilitamiento del capitel.

Figura 13. Estado actual del capitel desprendido.

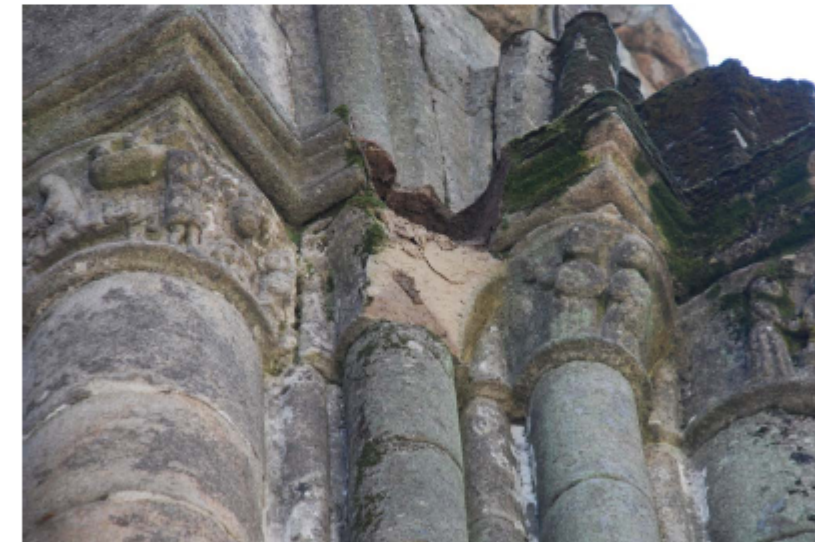
Figura 14. Vista de detalle inferior del capitel deteriorado.

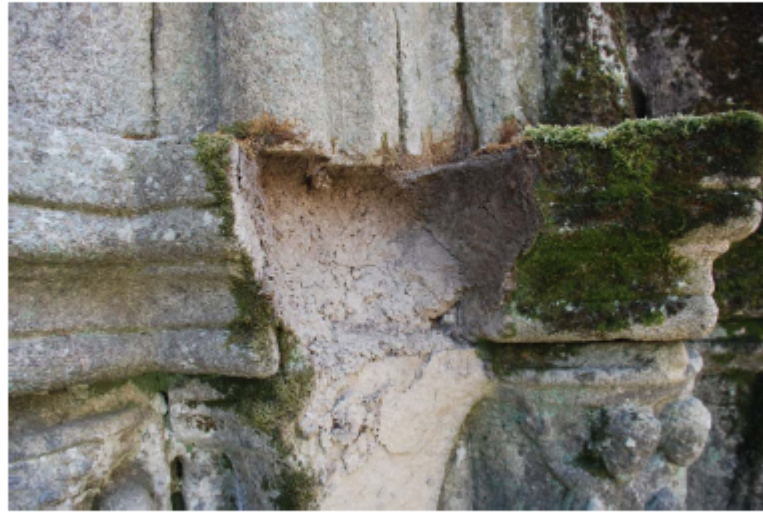
El material de rejuntado adyacente se encuentra con un elevado grado de deterioro desprendiéndose con facilidad al simple contacto manual

Figura 15. Aspecto del material de rejuntado degradado en la zona del capitel desprendido.

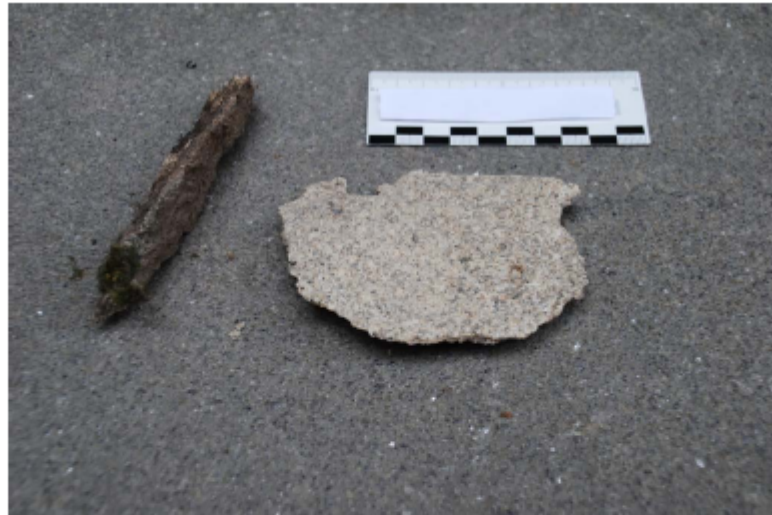
Figura 16. Laja de la superficie de rotura del capitel y material de rejuntado extraído de la zona del capitel siniestrado.

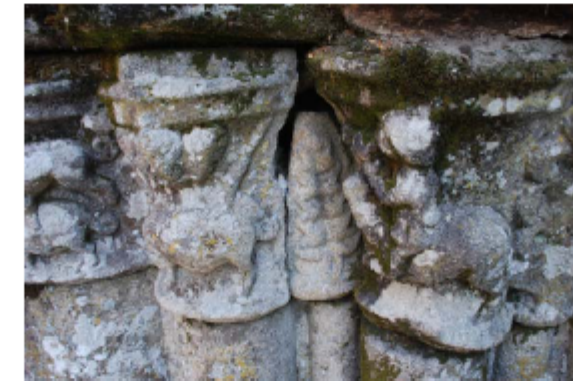
Los elementos singulares más expuestos a la intemperie muestran un elevado deterioro del material de rejuntado, producido por un lavado de las escorrentías sobre los paños y por el ataque de los agentes atmosféricos.

Pese a estas diferencias, a nuestro juicio, la estabilidad de los muros de fábrica no se encuentra comprometida, si bien las carencias de rejuntado son un deterioro constante y evolutivo.

Figura 17. Elemento decorativo sin rejuntado en capitel izquierdo del ábside 3.

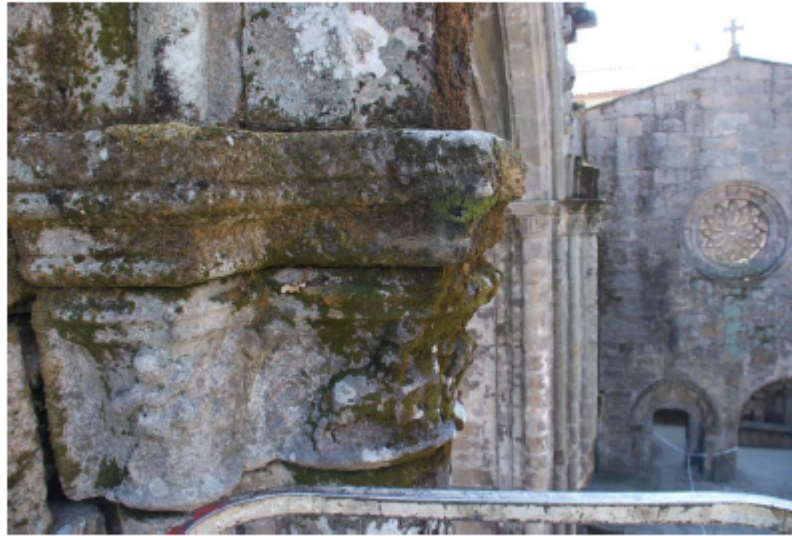
Figura 19 Falta de rejuntado de asiento entre piezas en capitel izquierdo del ábside 3.

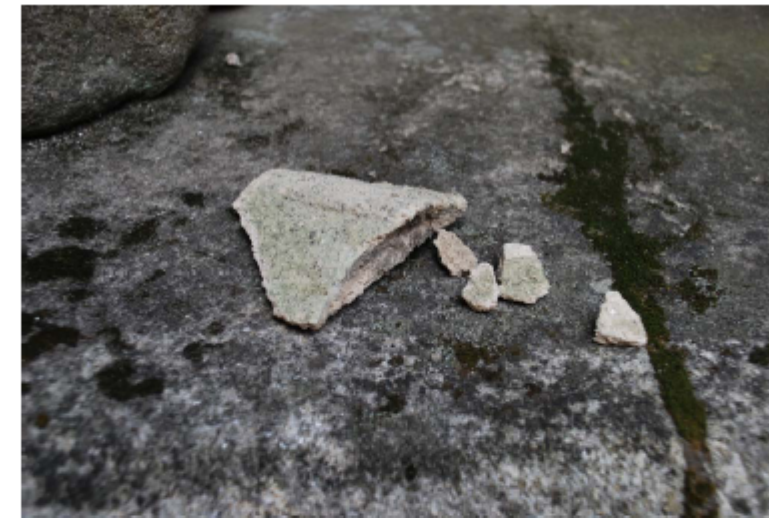
Figura 21. Secuencia del desprendimiento de una porción de rejuntado en las piezas del arco del ábside 5.

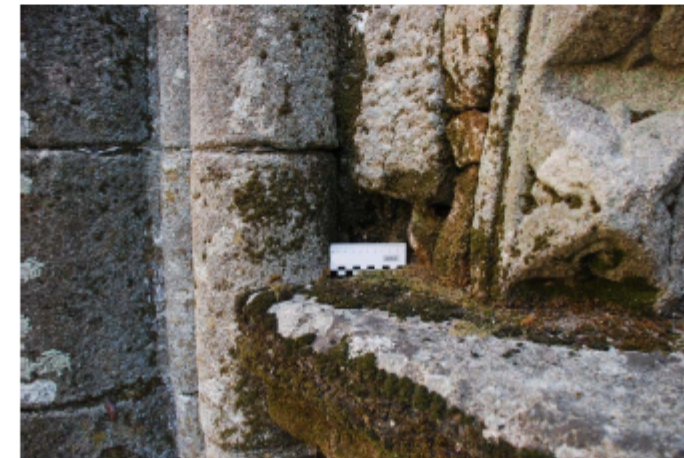
Asimismo dichas aberturas suponen una vía de entrada para el agua de lluvia con el consiguiente deterioro del material situado en el interior del muro.

Figura 27. Vista lateral del hueco sobre el capitel derecho del ábside 3.

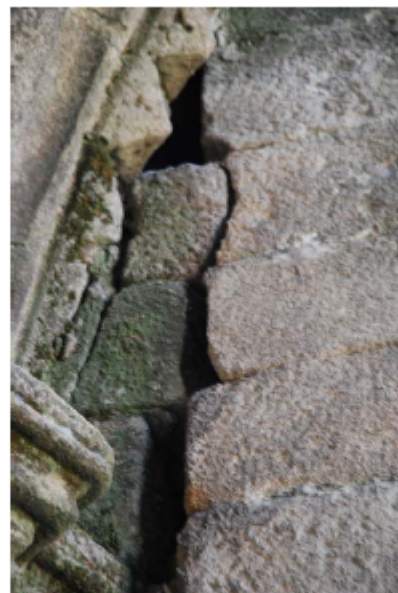
Resulta destacable que debido a la gran magnitud de su abertura, suponen una entrada directa al interior del muro del agua procedente de la lluvia, con su correspondiente arrastre de material de ligazón de la fábrica, incluso permiten la entrada de pequeñas aves.

Figura 29. Grieta entre el muro frontal y el ábside 5.

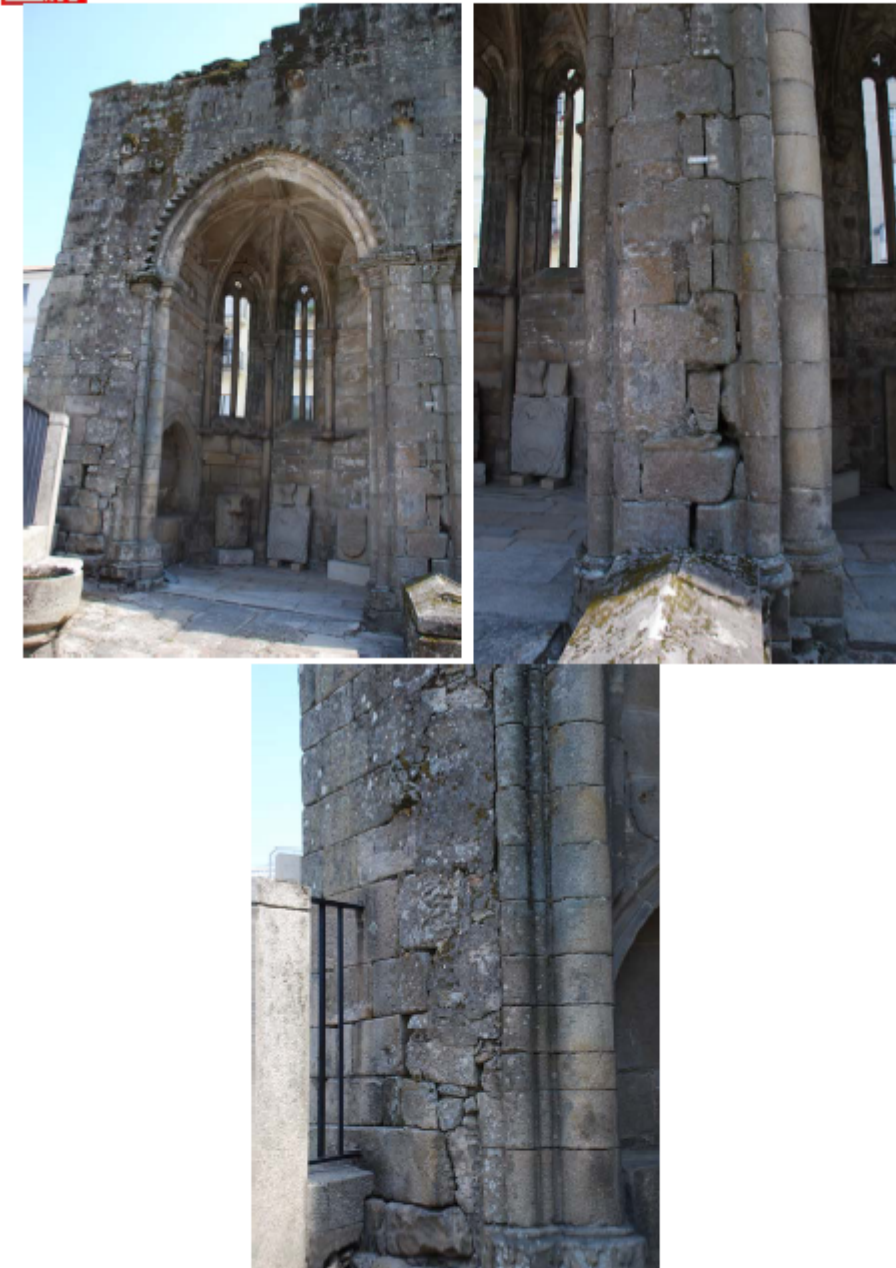
Figura 30. Imagen general y de detalle de las aberturas en los elementos de sustentación del ábside 1.

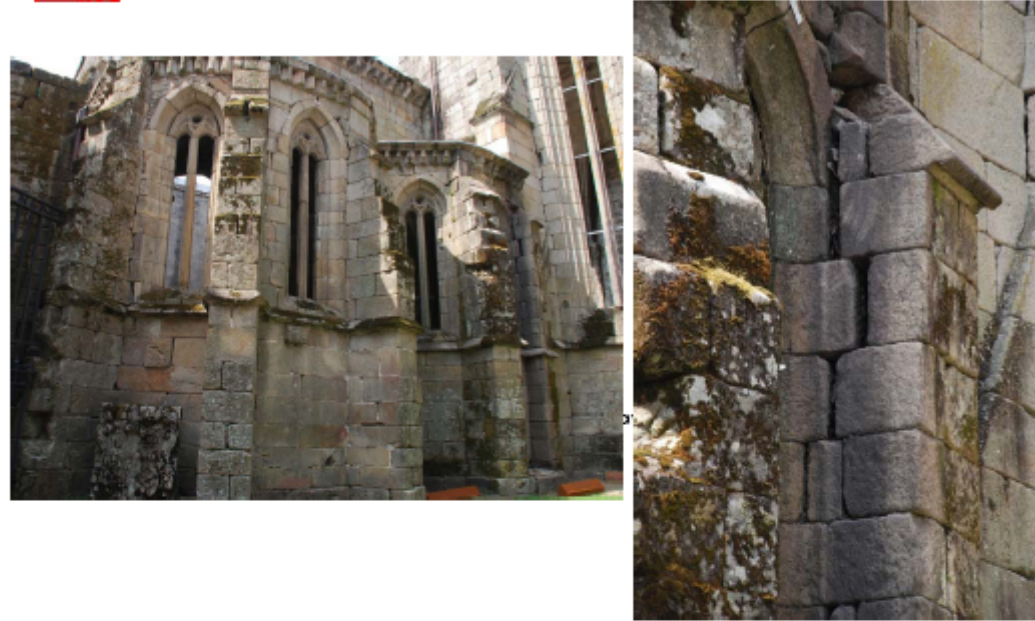
Figura 31. Vista general y de detalle de las aberturas en los paños exteriores de los muros.

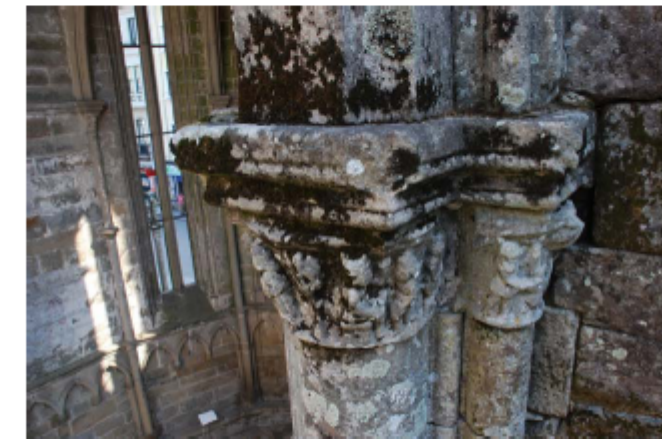
Esta arenización supone la pérdida espontánea de los granos que constituyen la roca, se trata de una afección superficial que degrada completamente las formas talladas, no suponiendo un riesgo para la estabilidad del conjunto.

Figura 33. Detalle de capitel en ábside 4.

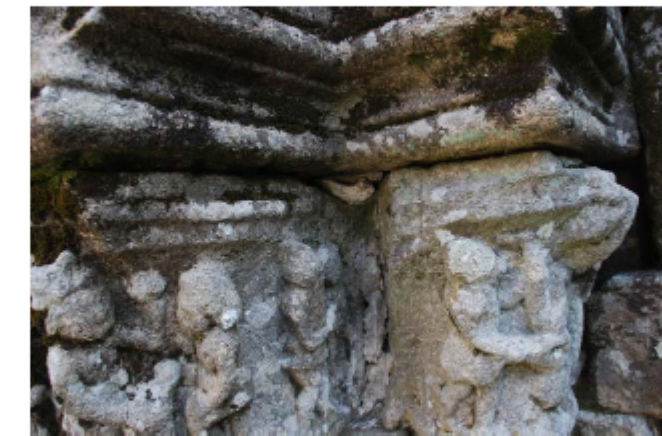
Figura 34. Aspecto degradado que presentan las tallas del capitel.

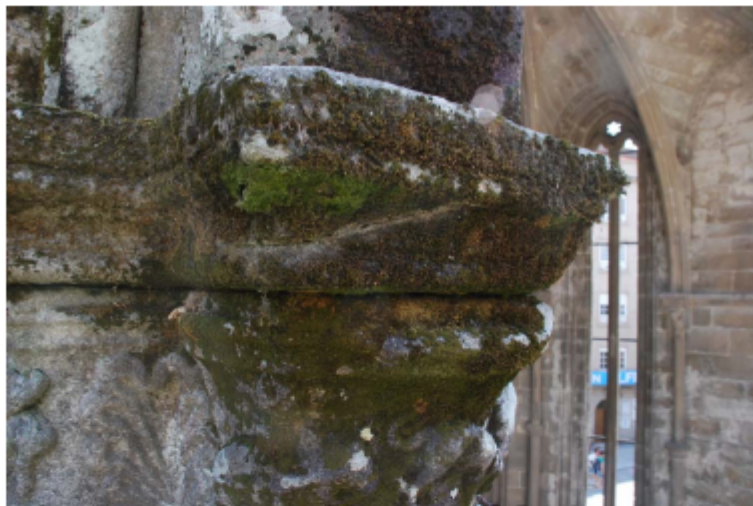
Figura 35. Detalle de capitel donde se aparecía la abundante presencia de musgo.

Para la correcta conservación de los materiales, especialmente en las zonas con piedra más blanda, zonas de talla en los capiteles, esta vegetación debe ser eliminada con medios que no deterioren la superficie de la piedra.

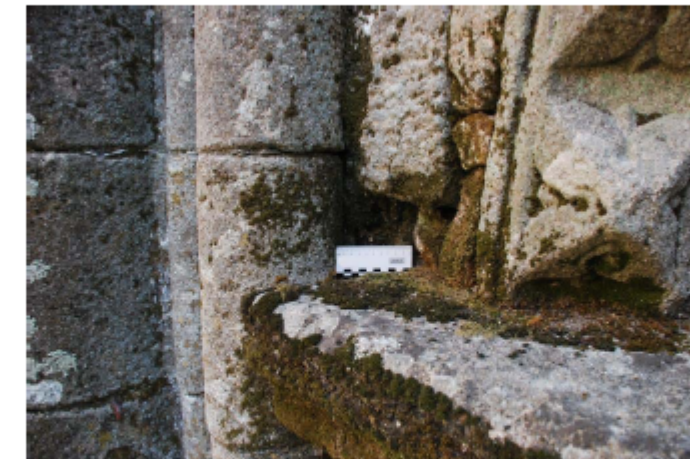
Asimismo dichas aberturas suponen una vía de entrada para el agua de lluvia con el consiguiente deterioro del material situado en el interior del muro.

Figura 4.9. Vista lateral del hueco sobre el capitel derecho del ábside 3.

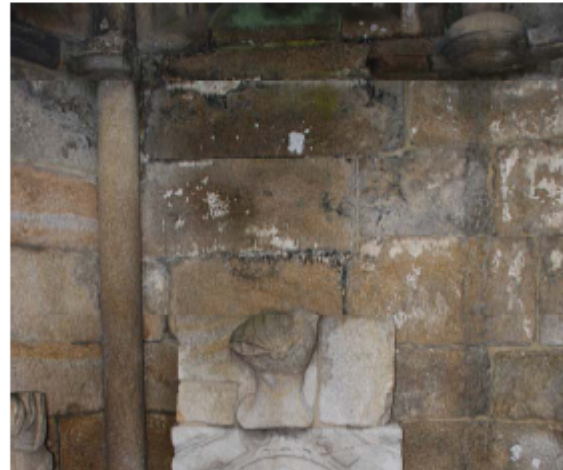
Figura 4.11. Rotura y desaparición de alero bajo ventana en interior de ábside.

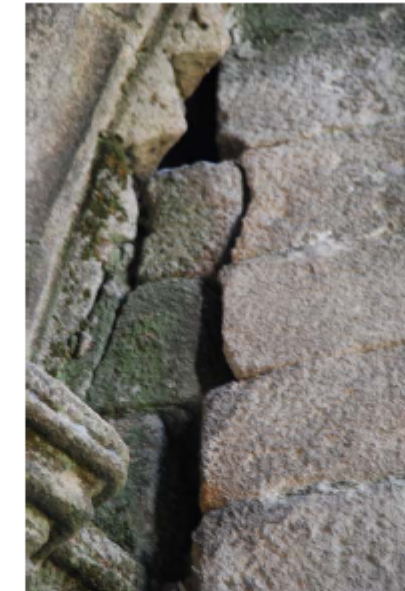
Resulta destacable que debido a la gran magnitud de su abertura, suponen una entrada directa al interior del muro del agua procedente de la lluvia, con su correspondiente arrastre de material de ligazón de la fábrica, incluso permiten la entrada de pequeñas aves.

Figura 4.12. Grieta entre el muro frontal y el ábside 5.

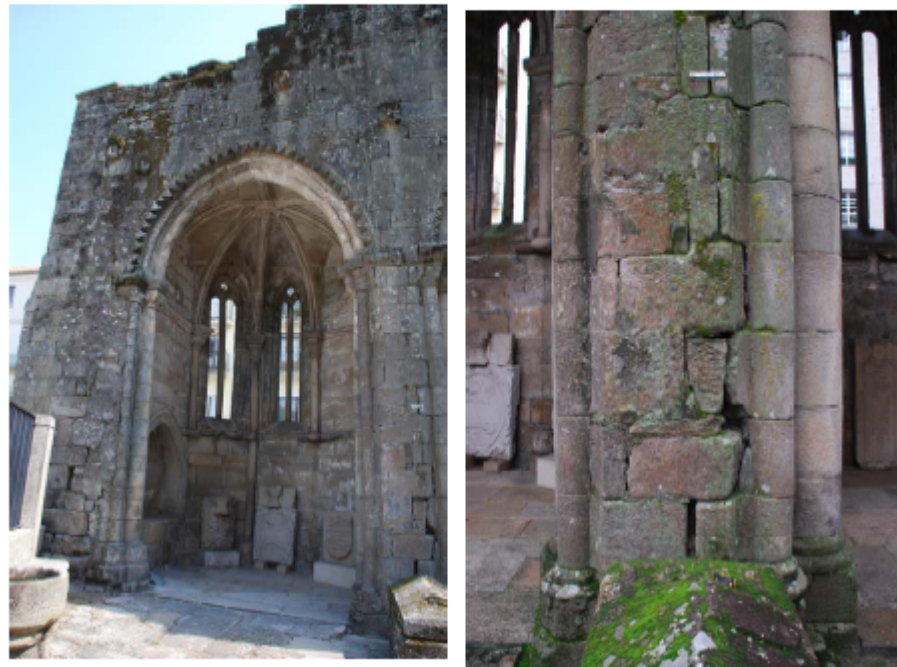
Figura 4.13. Imagen general y de detalle de las aberturas en los elementos de sustentación del ábside 1.

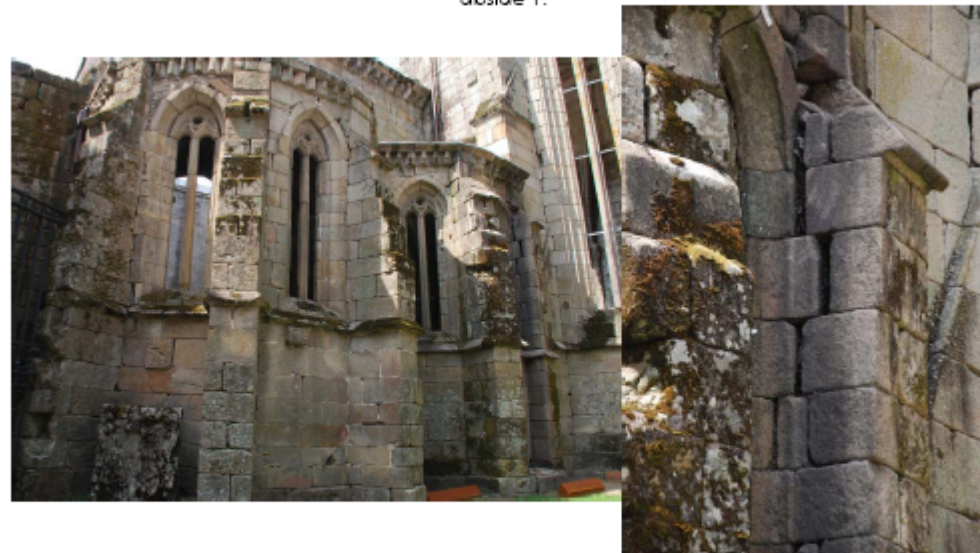
Figura 4.14. Vista general y de detalle de las aberturas en los paños exteriores de los muros.

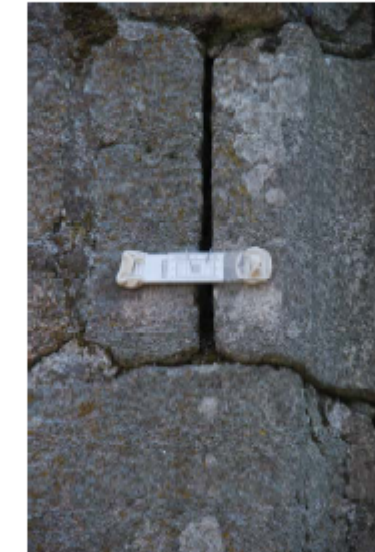
Figura 4.15. Regleta de seguimiento de aberturas en muros.

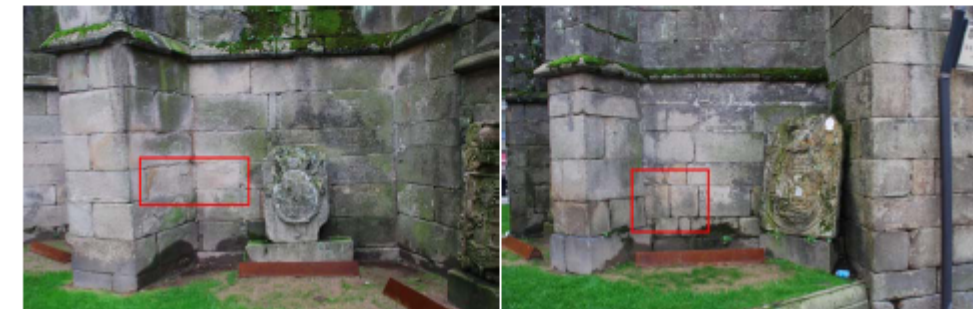
Se produce un debilitamiento superficial de la roca, generando una escama o placa que se desprende con facilidad de la base rocosa. Generalmente coinciden con los planos de debilidad mecánica de la roca, y están asociados a cristalizaciones de sales solubles, así como cambios de temperatura y humedad.

Figura 4.18. Localización en la fachada exterior de áreas con desplazación.

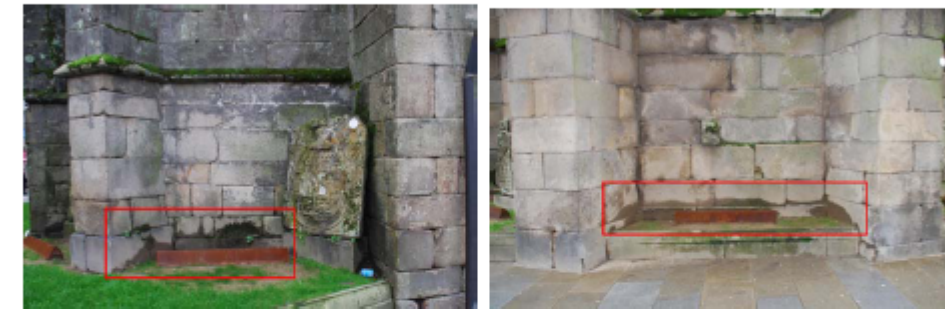
Se ha observado también la presencia de humedad capilar de tipo ascensional desde el jardín exterior. El agua en contacto permanente con la base del muro genera una entrada de humedad en el interior del mismo que alcanza el metro de altura, aproximadamente, suponiendo un mecanismo de daño y deterioro continuado sobre el tramo inferior del muro.

Figura 4.22. Diversas zonas de humedad capilar en la base del muro.

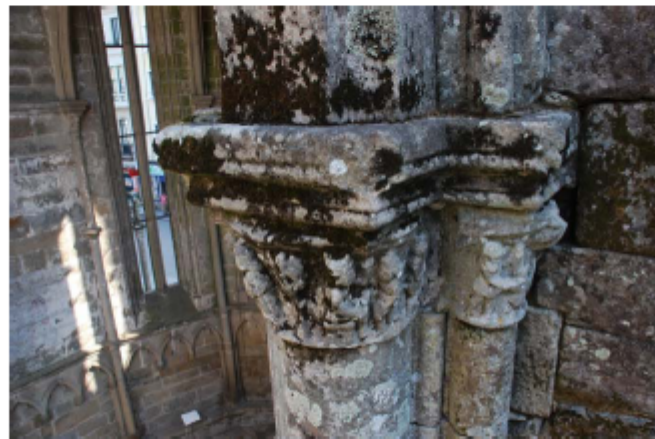
Esta arenización supone la pérdida espontánea de los granos que constituyen la roca, se trata de una afección superficial que degrada completamente las formas talladas, no suponiendo un riesgo para la estabilidad del conjunto.

Figura 4.24. Detalle de capitel en ábside 4.

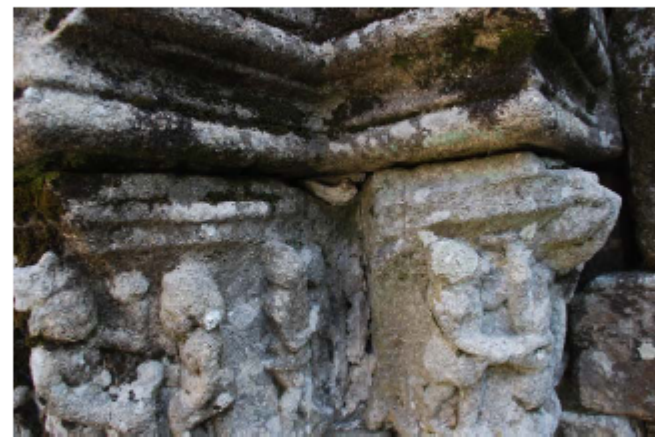
Figura 4.25. Aspecto degradado que presentan las tallas del capitel.

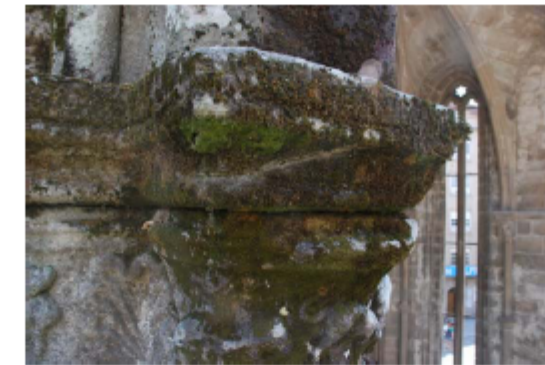
Figura 4.26. Detalle de capitel donde se aprecia la abundante presencia de musgo.

Para la correcta conservación de los materiales, especialmente en las zonas con piedra más blanda, zonas de talla en los capiteles, esta vegetación debe ser eliminada con medios que no deterioren la superficie de la piedra.
