PROYECTO DE EJECUCIÓN
 CAMPO DE FÚTBOL Y REFORMA DE VESTUARIOS EN COIA, VIGO

PLANO ESTRUCTURA: ESTADO ACTUAL LOCALIZACIÓN DE PATOLOGÍAS I Nº PLANO: 38 ESCALA: 1/125
 CÓDIGO: EA-03 FECHA: MARZO 2013

PROPIEDAD: Deputación Pontevedra

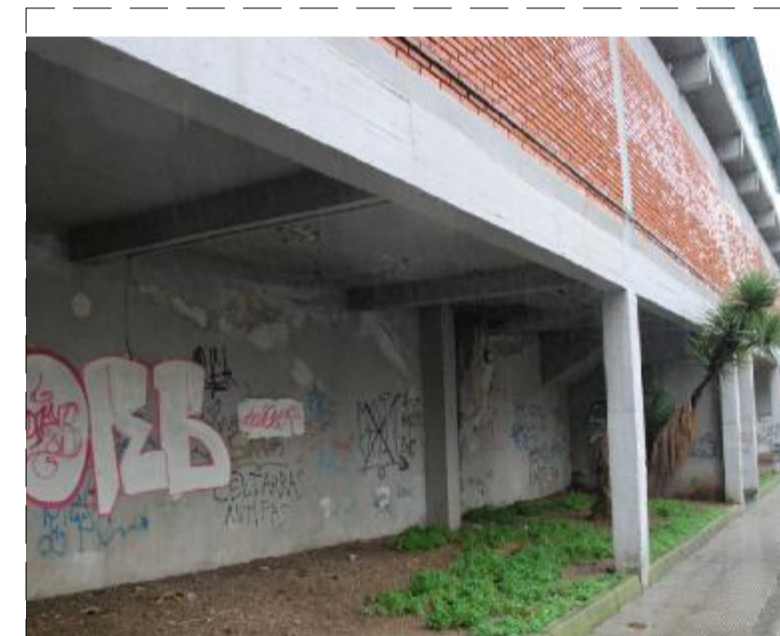
FOTO 1
UBICACIÓN: Forjado y muro de soporte.
PATOLOGÍA: Filtraciones de agua desde forjado de vestuario y desde el terreno.
CAUSAS POSIBLES: Perforación o rotura de impermeabilización por desajuste del acabado en las instancias de vestuario.
REPARACIONES: Colocación de impermeabilización en vestuario y reparación de los acabados dañados. Si en la reparación se encuentra algún elemento estructural dañado se deberá comunicar a D.T. para que decida las medidas a ejecutar.

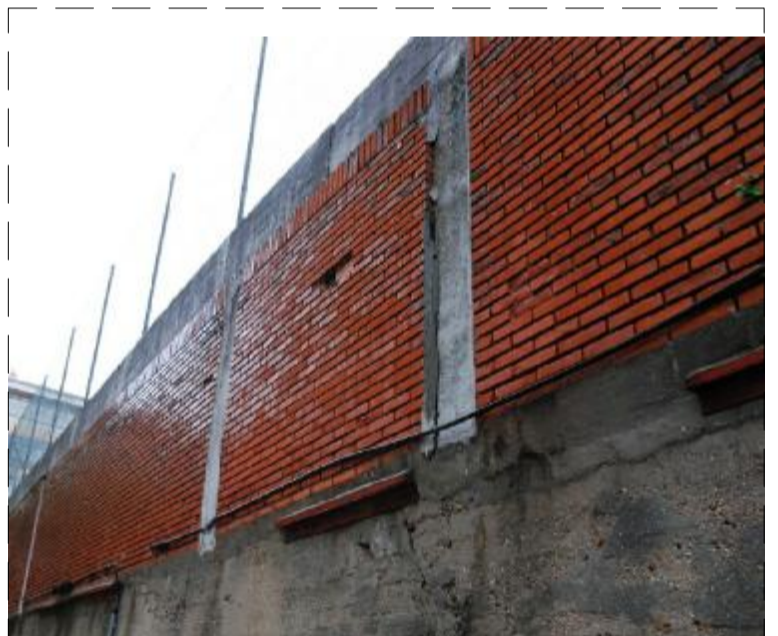
FOTO 2
UBICACIÓN: Muro H.A. en la calle Rosal.
PATOLOGÍA: Despiece hacia el exterior con posibilidad de caída.
CAUSAS POSIBLES: Si se desconoce siempre se pueden comprobar por los elementos metálicos colocados en la base de la presencia de la patología.
REPARACIONES: Demolición y reparación de esa fachada.

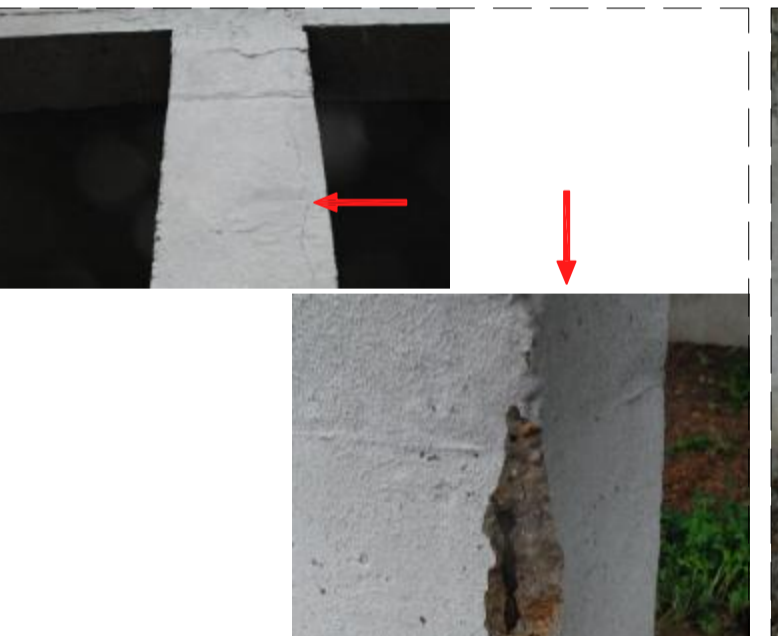
FOTO 3a y 3b
UBICACIÓN: Pilar H.A. en la calle Rosal.
PATOLOGÍA: Oxidación de armaduras y desprendimientos de hormigón de protección exterior.
CAUSAS POSIBLES: Entrada de agua hasta la armadura con la consiguiente oxidación, hinchamiento y desprendimiento del hormigón de protección de las armaduras.
REPARACIONES: Descubrir las armaduras afectadas (barras longitudinales y transversales). Limpieza, saneamiento y pasivación zonas afectadas según procedimientos de reparación marcados en plano ERO7.

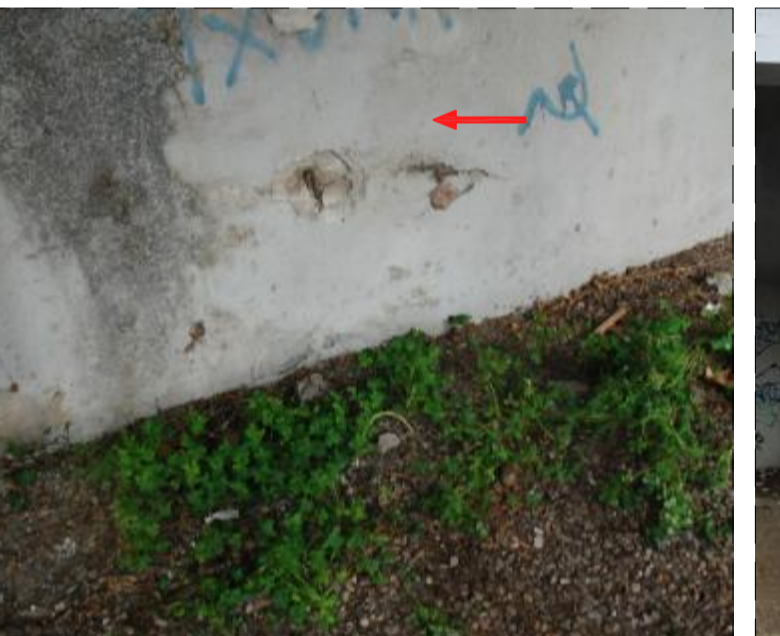
FOTO 4
UBICACIÓN: Muro H.A. en la calle Rosal.
PATOLOGÍA: Oxidación de armaduras y desprendimientos de hormigón de protección exterior.
CAUSAS POSIBLES: Entrada de agua hasta la armadura con la consiguiente oxidación, hinchamiento y desprendimiento del hormigón de protección de las armaduras.
REPARACIONES: Descubrir las armaduras afectadas (barras longitudinales y transversales). Limpieza, saneamiento y pasivación zonas afectadas según procedimientos de reparación marcados en plano ERO7.

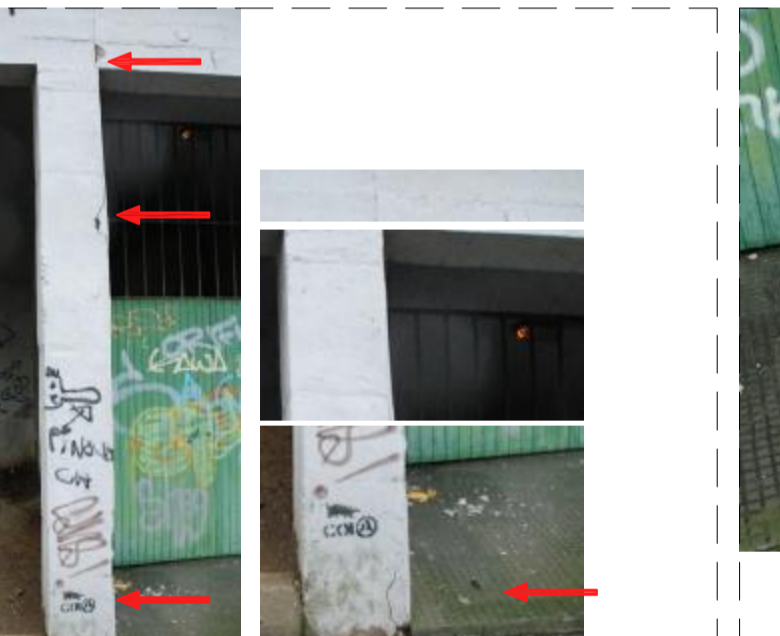
FOTO 5
UBICACIÓN: Pilar H.A. en la calle Rosal.
PATOLOGÍA: Oxidación de armaduras y desprendimientos de hormigón de protección exterior.
CAUSAS POSIBLES: Entrada de agua hasta la armadura con la consiguiente oxidación, hinchamiento y desprendimiento del hormigón de protección de las armaduras.
REPARACIONES: Descubrir las armaduras afectadas (barras longitudinales y transversales). Limpieza, saneamiento y pasivación zonas afectadas según procedimientos de reparación marcados en plano ERO7.

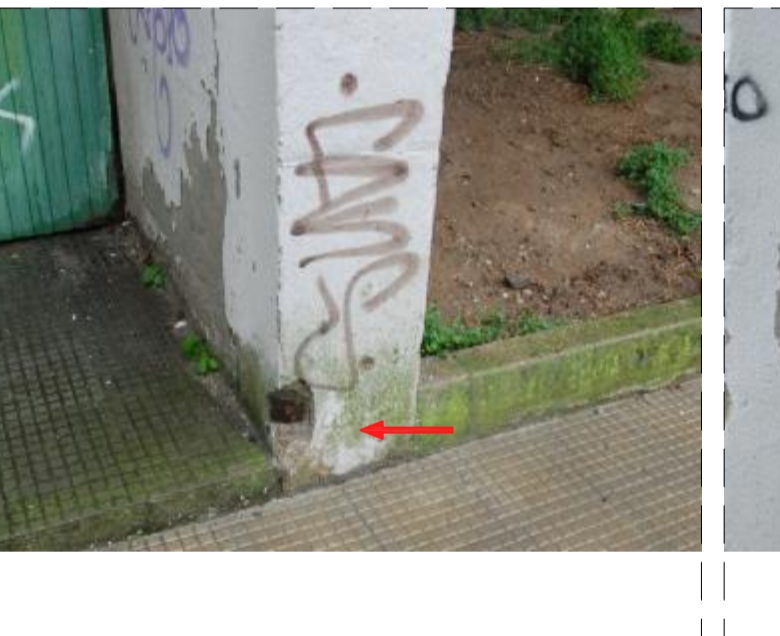
FOTO 6
UBICACIÓN: Pilar H.A. en la calle Rosal.
PATOLOGÍA: Oxidación de armaduras y desprendimientos de hormigón de protección exterior.
CAUSAS POSIBLES: Entrada de agua hasta la armadura con la consiguiente oxidación, hinchamiento y desprendimiento del hormigón de protección de las armaduras.
REPARACIONES: Descubrir las armaduras afectadas (barras longitudinales y transversales). Limpieza, saneamiento y pasivación zonas afectadas según procedimientos de reparación marcados en plano ERO7.

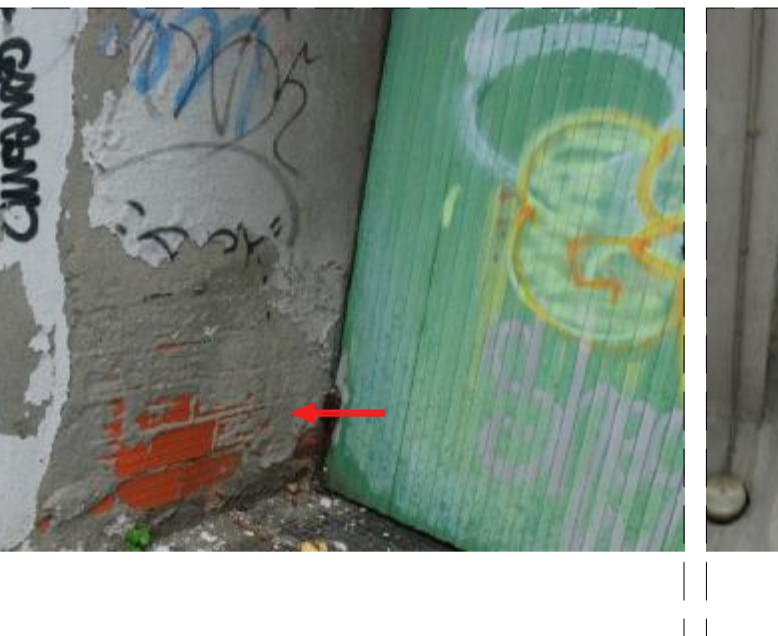
FOTO 7
UBICACIÓN: Muro de fábrica de ladrillo en escaleras de acceso desde la calle Rosal.
PATOLOGÍA: Desprendimiento de revoco de cemento y acabado superficial.
CAUSAS POSIBLES: Situación expuesta a cambios climáticos (húmedad, cambios de temperaturas e impactos).
REPARACIONES: Limpieza de todo el mortero y pintura que esté mal adherido para la posterior ejecución del acabado descrito en proyecto.

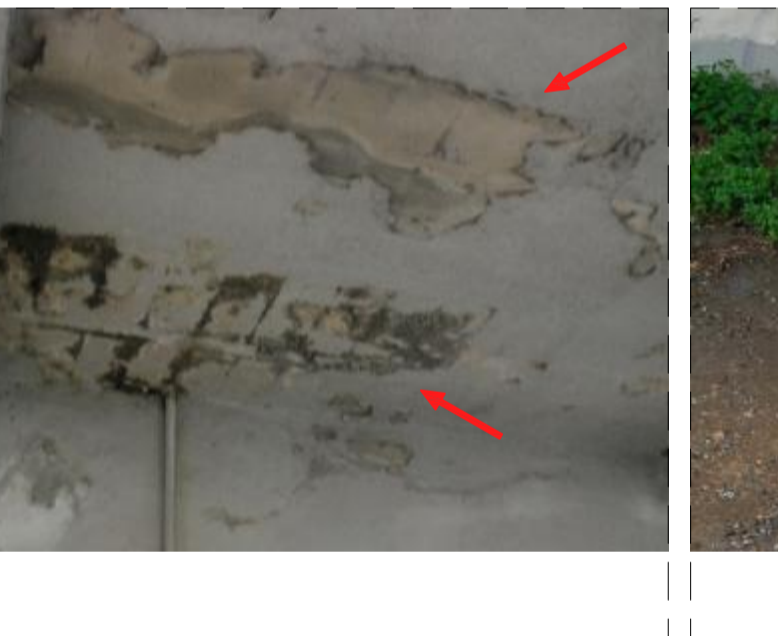
FOTO 8
UBICACIÓN: Forjado y muro de soporte.
PATOLOGÍA: Filtraciones de agua desde forjado de vestuario y desde el terreno.
CAUSAS POSIBLES: Perforación o rotura de impermeabilización por desajuste del acabado en las instancias de vestuario.
REPARACIONES: Colocación de impermeabilización en vestuario y reparación de los acabados dañados. Si en la reparación se encuentra algún elemento estructural dañado se deberá comunicar a D.T. para que decida las medidas a ejecutar.

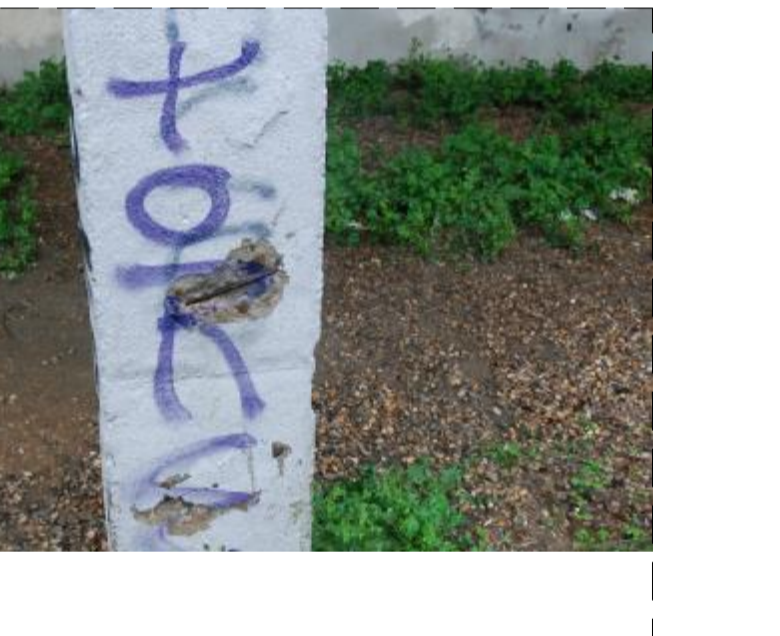
FOTO 9
UBICACIÓN: Pilar H.A. en la calle Rosal.
PATOLOGÍA: Oxidación de armaduras y desprendimientos de hormigón de protección exterior.
CAUSAS POSIBLES: Entrada de agua hasta la armadura con la consiguiente oxidación, hinchamiento y desprendimiento del hormigón de protección de las armaduras.
REPARACIONES: Descubrir las armaduras afectadas (barras longitudinales y transversales). Limpieza, saneamiento y pasivación zonas afectadas según procedimientos de reparación marcados en plano ERO7.

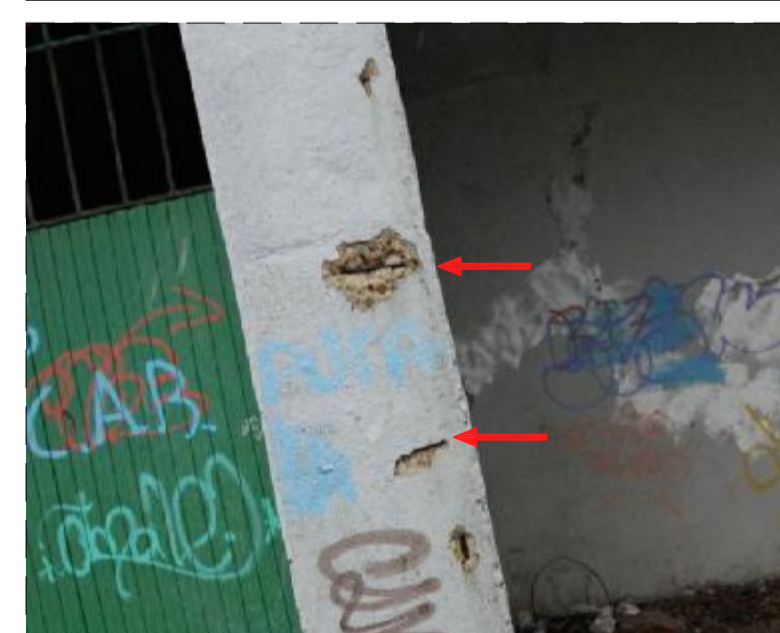
FOTO 10
UBICACIÓN: Pilar H.A. en la calle Rosal.
PATOLOGÍA: Oxidación de armaduras y desprendimientos de hormigón de protección exterior.
CAUSAS POSIBLES: Entrada de agua hasta la armadura con la consiguiente oxidación, hinchamiento y desprendimiento del mortero de protección de las armaduras.
REPARACIONES: Descubrir las armaduras afectadas (barras longitudinales y transversales). Limpieza, saneamiento y pasivación zonas afectadas según procedimientos de reparación marcados en plano ERO7.

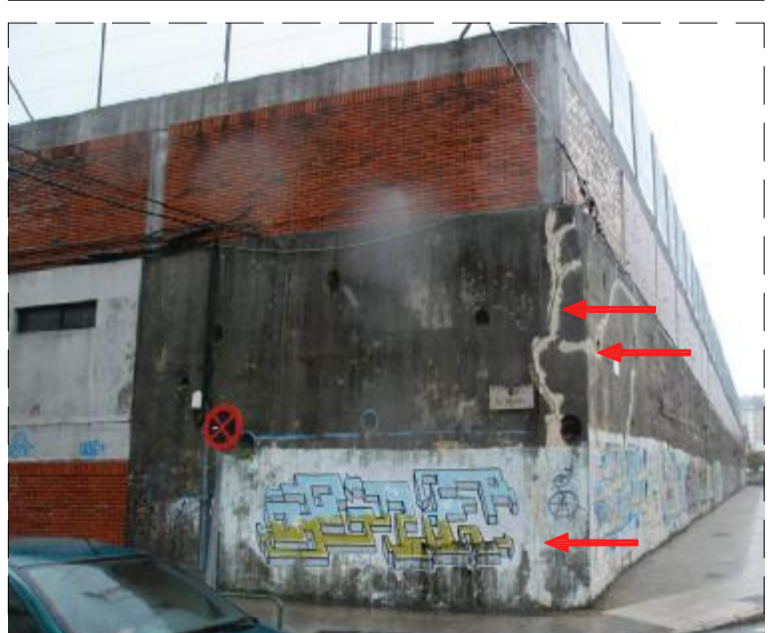
FOTO 11
UBICACIÓN: Muro H.A. en la calle Rosal.
PATOLOGÍA: Grietas que recorren todo el muro de contención en altura.
CAUSAS POSIBLES: Si se desconoce la causa dada la poca información del elemento y su ejecución pero se deduce por los muros dañados en su totalidad que se ha producido hace tiempo.
REPARACIONES: Descubrir las armaduras afectadas (barras longitudinales y transversales). Limpieza, saneamiento y pasivación zonas afectadas según procedimientos de reparación marcados en plano ERO7.

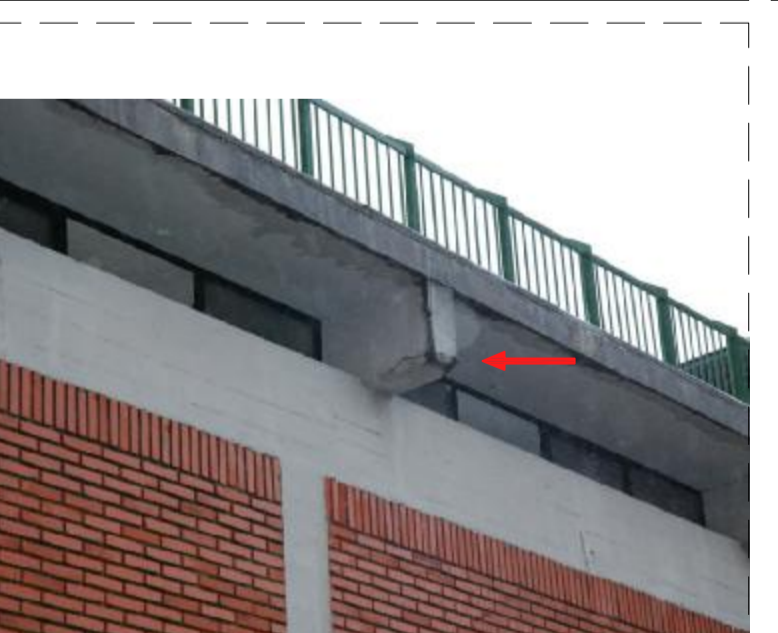
FOTO 12
UBICACIÓN: Viga H.A. en la calle Rosal.
PATOLOGÍA: Oxidación de armaduras y desprendimientos de hormigón de protección exterior.
CAUSAS POSIBLES: Entrada de agua hasta la armadura con la consiguiente oxidación, hinchamiento y desprendimiento del hormigón de protección de las armaduras.
REPARACIONES: Descubrir las armaduras afectadas (barras longitudinales y transversales). Limpieza, saneamiento y pasivación zonas afectadas según procedimientos de reparación marcados en plano ERO7.
