PROYECTO DE EJECUCIÓN  
**CAMPO DE FÚTBOL Y REFORMA DE VESTUARIOS EN COIA, VIGO**

PLANO: ESTRUCTURA: ESTADO ACTUAL LOCALIZACIÓN DE PATOLOGÍAS II Nº PLANO: 39 CÓDIGO: EA-04 ESCALA: 1/125 FECHA: MARZO 2013

PROPIEDAD: Deputación Pontevedra

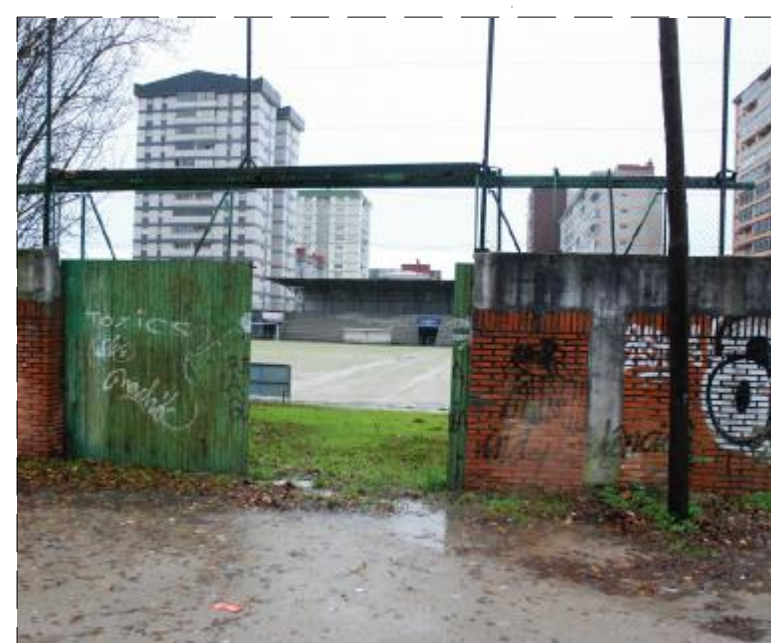
**FOTO 13**  
**UBICACIÓN:** Primerio de cierre y puerta de acceso desde calle Tui.  
**PTOLOGÍA:** Puerta desplomada y con problemas en la apertura debido al relieve del terreno. Los postes verticales de las redes parabólicas encuentran en mal estado (dilatados y/o oxidados).  
**CAUSAS POSIBLES:** Falta de mantenimiento e impactos.  
**REPARACIONES:** Sustitución de la puerta y reparación de los poste parabólicos de las deformaciones y oxidaciones existentes.

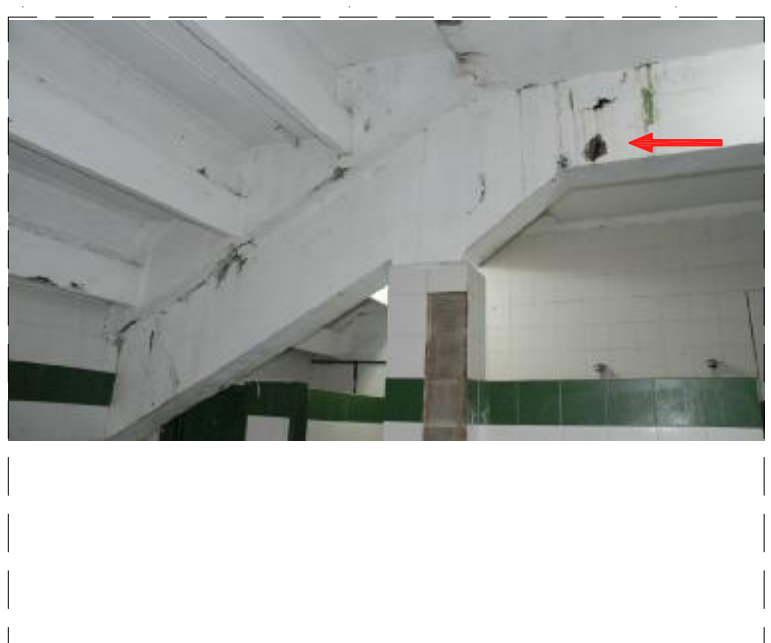
**FOTO 14**  
**UBICACIÓN:** Viga Zanca de H.A. en vestuario 1.  
**PTOLOGÍA:** Oxidación de armaduras y desprendimientos de hormigón de protección exterior.  
**CAUSAS POSIBLES:** Entrada de agua hacia la armadura con la consiguiente oxidación, hinchamiento y desprendimiento del hormigón de protección de las armaduras.  
**REPARACIONES:** Descubrir las armaduras afectadas (barras longitudinales y transversales), limpiar, saneamiento y pasivación zonas afectadas según procedimientos de reparación marcados en plano ER07.

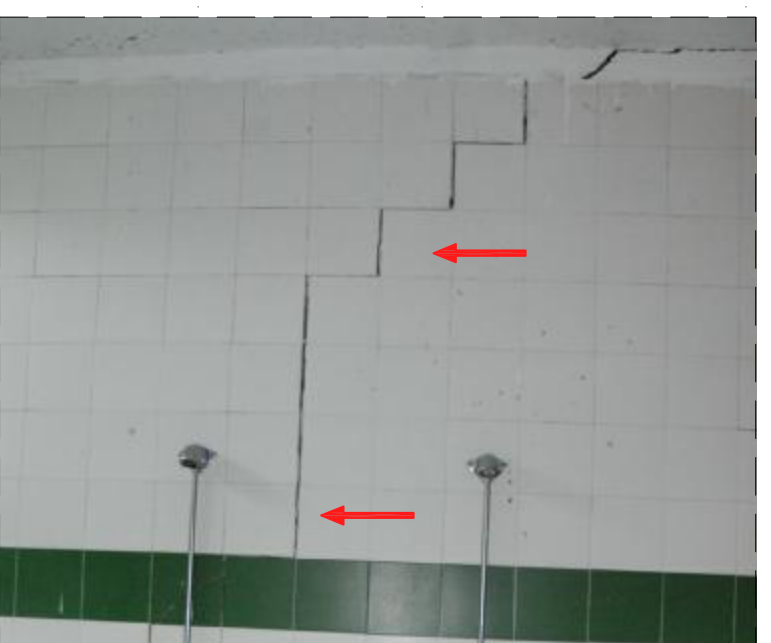
**FOTO 15**  
**UBICACIÓN:** Vestuario 1 - Tabique de duchas.  
**PTOLOGÍA:** Grieta que recorre toda la altura del muro describiendo su recorrido entre las juntas del alcatado. Labios con separación constante y ambos en el mismo plano.  
**CAUSAS POSIBLES:** Deformación excesiva de la estructura que parece por la suciedad acumulada que la grieta está muerta.  
**REPARACIONES:** Levantamiento del alcatado y mortero. Coido del tabique en la zona dañada y reposición de mortero. Colocación del nuevo acabado superficial.

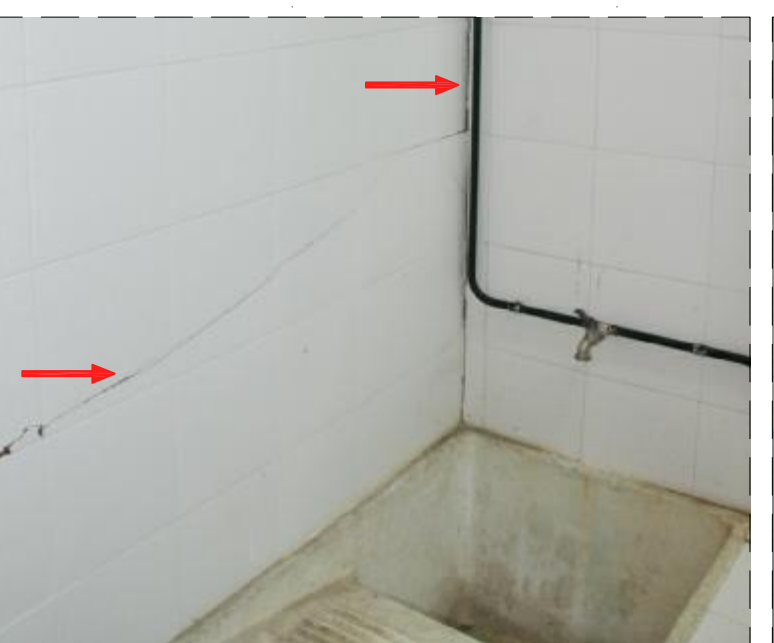
**FOTO 16**  
**UBICACIÓN:** Vestuario 1 - Tabique interior.  
**PTOLOGÍA:** Grieta que recorre toda la altura del muro describiendo su recorrido entre las juntas del alcatado. Labios con separación constante y ambos en el mismo plano.  
**CAUSAS POSIBLES:** Deformación excesiva de la estructura que parece por la suciedad acumulada que la grieta está muerta.  
**REPARACIONES:** Levantamiento del alcatado y mortero. Coido del tabique en la zona dañada y reposición de mortero. Colocación del nuevo acabado superficial.

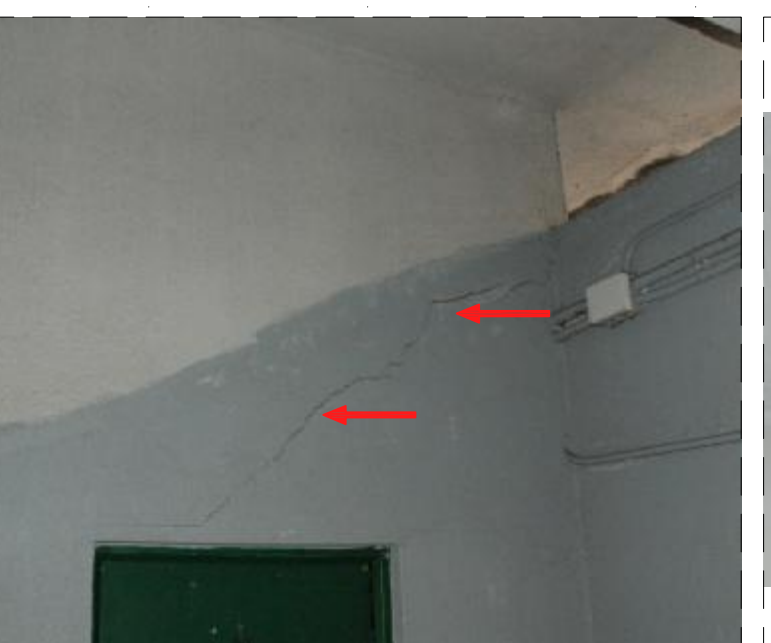
**FOTO 17**  
**UBICACIÓN:** Vestuario 1 - Tabique de acceso.  
**PTOLOGÍA:** Grieta que recorre toda la altura del muro describiendo su recorrido entre las juntas del alcatado. Labios con separación constante y ambos en el mismo plano.  
**CAUSAS POSIBLES:** Deformación excesiva de la estructura que parece por la suciedad acumulada que la grieta está muerta.  
**REPARACIONES:** Levantamiento del alcatado y mortero. Coido del tabique en la zona dañada y reposición de mortero. Colocación del nuevo acabado superficial.

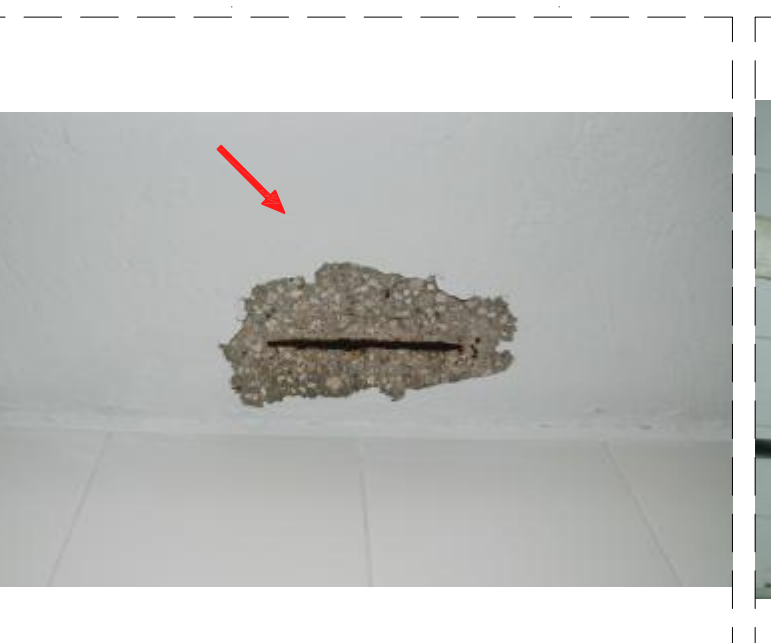
**FOTO 18**  
**UBICACIÓN:** Vestuario 1 - Gradas prefabricadas de H.A.  
**PTOLOGÍA:** Oxidación de armaduras y desprendimientos de hormigón de protección exterior.  
**CAUSAS POSIBLES:** Entrada de agua hacia la armadura con la consiguiente oxidación, hinchamiento y desprendimiento del hormigón de protección de las armaduras.  
**REPARACIONES:** Descubrir las armaduras afectadas (barras longitudinales y transversales), limpiar, saneamiento y pasivación zonas afectadas según procedimientos de reparación marcados en plano ER07.

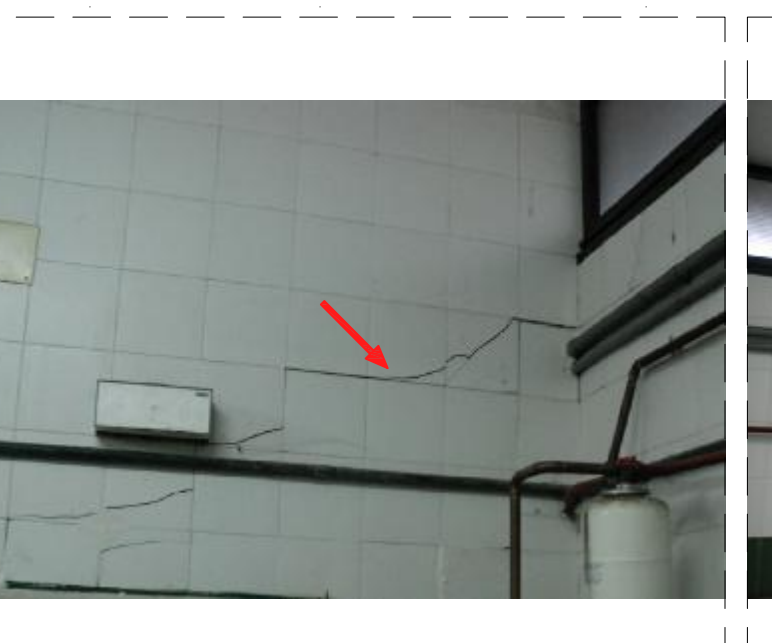
**FOTO 19**  
**UBICACIÓN:** Vestuario 2 - Tabique de acceso.  
**PTOLOGÍA:** Grieta que recorre toda la altura del muro describiendo su recorrido entre las juntas del alcatado. Labios con separación constante y ambos en el mismo plano.  
**CAUSAS POSIBLES:** Deformación excesiva de la estructura que parece por la suciedad acumulada que la grieta está muerta.  
**REPARACIONES:** Levantamiento del alcatado y mortero. Coido del tabique en la zona dañada y reposición de mortero. Colocación del nuevo acabado superficial.

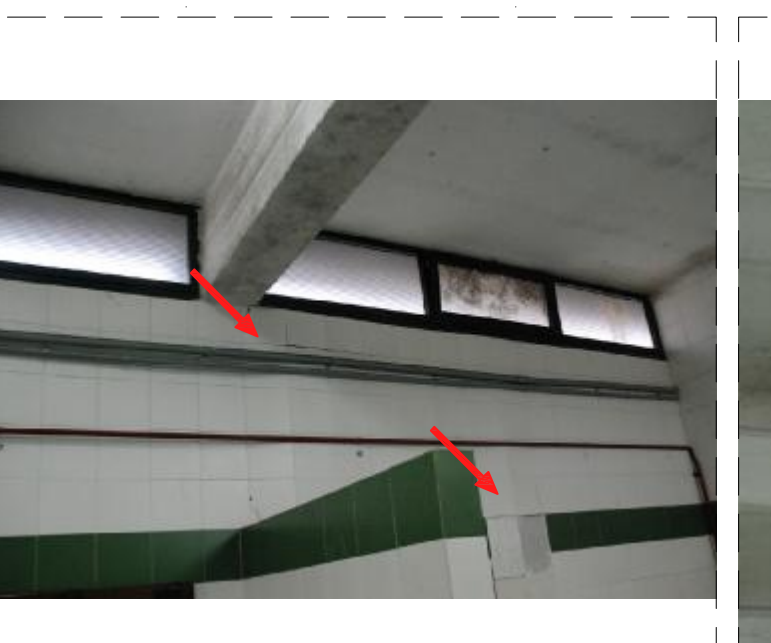
**FOTO 20**  
**UBICACIÓN:** Vestuario 2 - Tabique de fachada a C/Rosal, en zona de vestuarios.  
**PTOLOGÍA:** Levantamiento de alcatado de pared.  
**CAUSAS POSIBLES:** Entrada de humedad por la fachada exterior que provoca la falta de adherencia con el mortero con la que se ha aplicado a la tabiquería.  
**REPARACIONES:** Levantamiento del alcatado y colocación de una barrera de humedad o cámara que evite la entrada de esta para que cuando se repone el acabado no genere la misma patología.

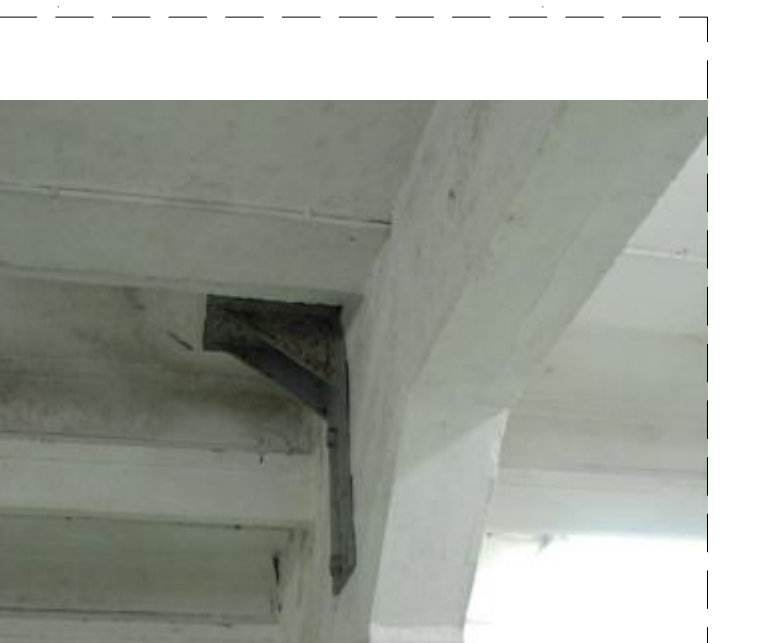
**FOTO 21**  
**UBICACIÓN:** Vestuario 2 - Ménsulas metálicas de apoyo para estructura de cubierta metálica existente.  
**PTOLOGÍA:** Oxidación.  
**CAUSAS POSIBLES:** Ambiente húmedo y agresivo y falta de mantenimiento.  
**REPARACIONES:** Limpieza de la capa de óxido por medios mecánicos y aplicación de tratamiento pasivante y protector.
