PROYECTO DE EJECUCIÓN
 CAMPO DE FÚTBOL Y REFORMA DE VESTUARIOS EN COIA, VIGO

PLANO: ESTRUCTURA: ESTADO ACTUAL LOCALIZACIÓN DE PATOLOGÍAS III Nº PLANO: 40 ESCALA: 1/100
 CÓDIGO: EA-05 FECHA: MARZO 2013

PROPIEDAD: Deputación Pontevedra

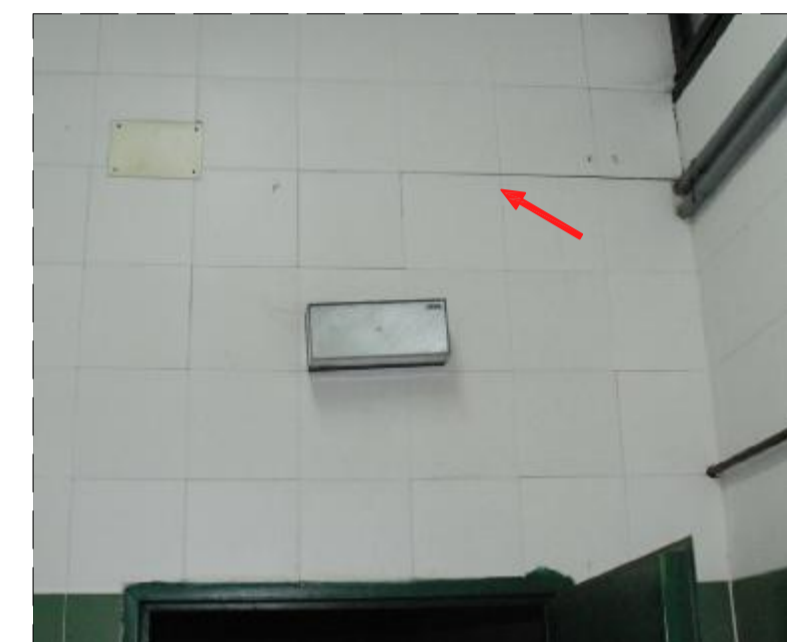
FOTO 22
UBICACIÓN: Vestuario árbitro 2. Tabique de acceso.
PAATOLOGÍA: Grúa que recorre el tabique desde el dintel de la puerta a la cara inferior del forjado superior atravesando todo el tabique. En la parte inferior donde está alcalado se prolonga en las juntas de los alcañales 1. Labios con separación constante y ambos en el mismo plano.
CAUSAS POSIBLES: Deformación estructural de la estructura. La grúa parece que no está activa.
REPARACIONES: Levantamiento del alcañal y mortero. Cuido del tabique en la zona dañada y reposición de mortero. Colocación del nuevo acabado superficial.

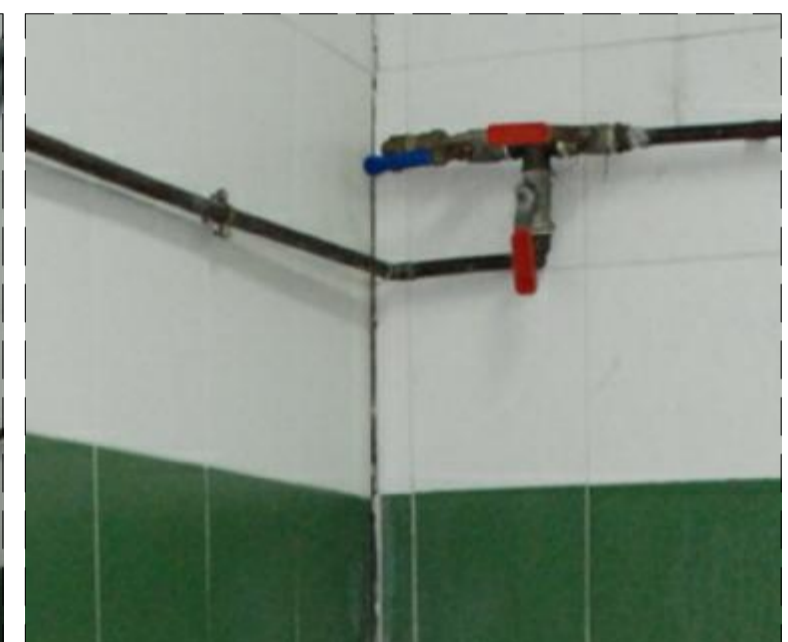
FOTO 23
UBICACIÓN: Vestuario árbitro 2. Tabique interior de separación con vestuario 3.
PAATOLOGÍA: Grúa que recorre el tabique desde el dintel de la puerta a la cara inferior del forjado superior atravesando todo el tabique. En la parte inferior donde está alcalado se prolonga en las juntas de los alcañales 1. Labios con separación constante y ambos en el mismo plano.
CAUSAS POSIBLES: Deformación estructural de la estructura. La grúa parece que no está activa.
REPARACIONES: Levantamiento del alcañal y mortero. Cuido del tabique en la zona dañada y reposición de mortero. Colocación del nuevo acabado superficial.

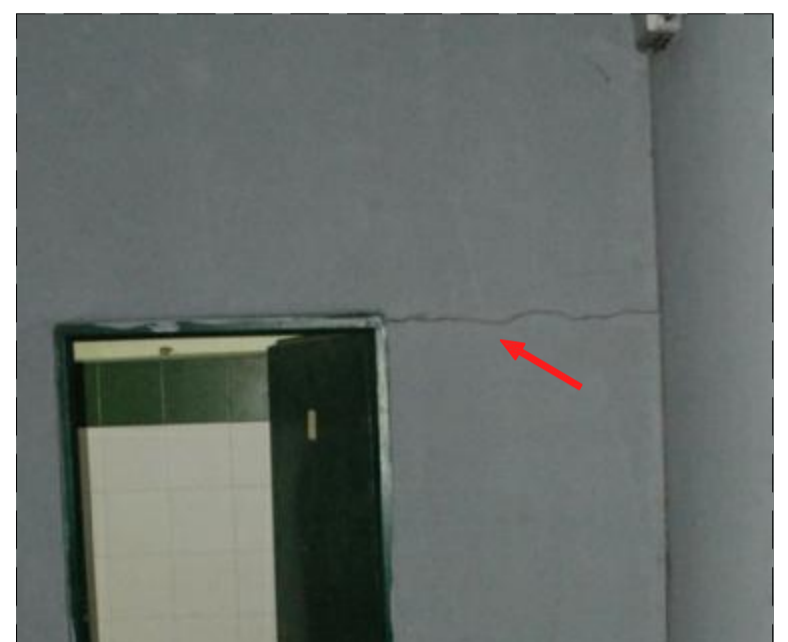
FOTO 24
UBICACIÓN: Vestuario 3. Tabique de Acceso.
PAATOLOGÍA: Grúa que recorre el tabique desde el dintel de la puerta a la cara inferior del forjado superior atravesando todo el tabique. En la parte inferior donde está alcalado se prolonga en las juntas de los alcañales 1. Labios con separación constante y ambos en el mismo plano.
CAUSAS POSIBLES: Deformación estructural de la estructura. La grúa parece que no está activa.
REPARACIONES: Levantamiento del alcañal y mortero. Cuido del tabique en la zona dañada y reposición de mortero. Colocación del nuevo acabado superficial.

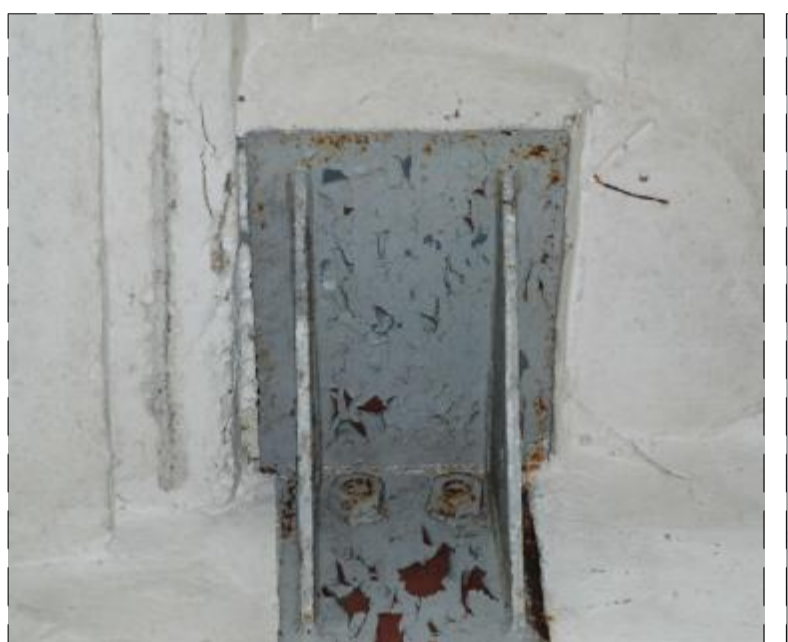
FOTO 25
UBICACIÓN: Vestuario 3. Tabique de Acceso. Mensulas metálicas de apoyo para estructura de cubierta metálica existente.
PAATOLOGÍA: Oxidación.
CAUSAS POSIBLES: Ambiente húmedo y agresivo y falta de mantenimiento.
REPARACIONES: Limpieza de la capa de óxido por medios mecánicos y aplicación de tratamiento pasivante y protector.

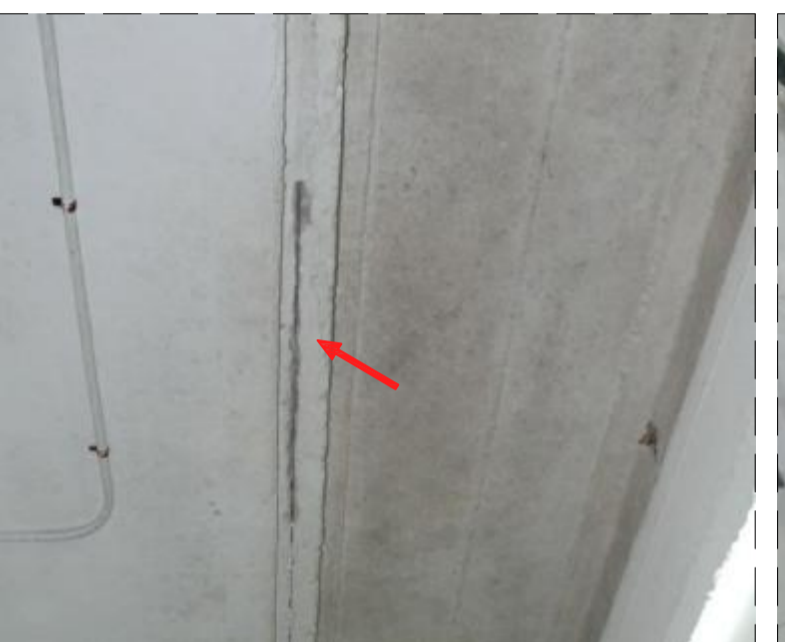
FOTO 26
UBICACIÓN: Gratas prefabricadas de H.A.
PAATOLOGÍA: Oxidación de armaduras y desplazamientos de hormigón de protección exterior.
CAUSAS POSIBLES: Entrada de agua hacia la armadura con la consiguiente oxidación, hinchamiento y desplazamiento del hormigón de protección de las armaduras.
REPARACIONES: Descubrir las armaduras afectadas (barras longitudinales y transversales). Limpieza, saneamiento y pasivación de zonas afectadas según procedimientos de reparación marcados en plano ERO7.

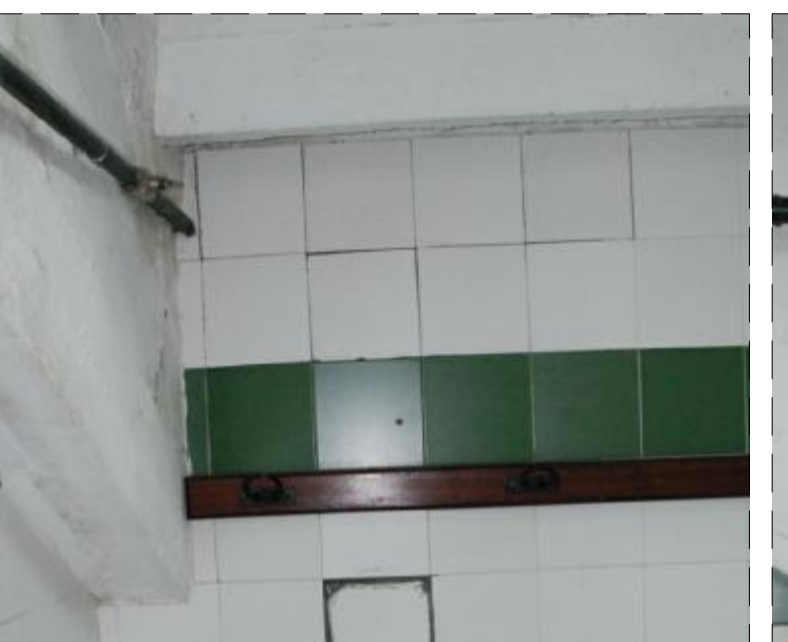
FOTO 27
UBICACIÓN: Tabique de cierre con parte inferior de grados.
PAATOLOGÍA: Levantamiento de alcañales de pared.
CAUSAS POSIBLES: Entrada de humedad por la fachada exterior que provoca la falta de adherencia con el mortero con la que se ha adherido a la tabiquería.
REPARACIONES: Levantamiento del alcañal y ejecución de una hoja inferior de fábrica de ladrillo.

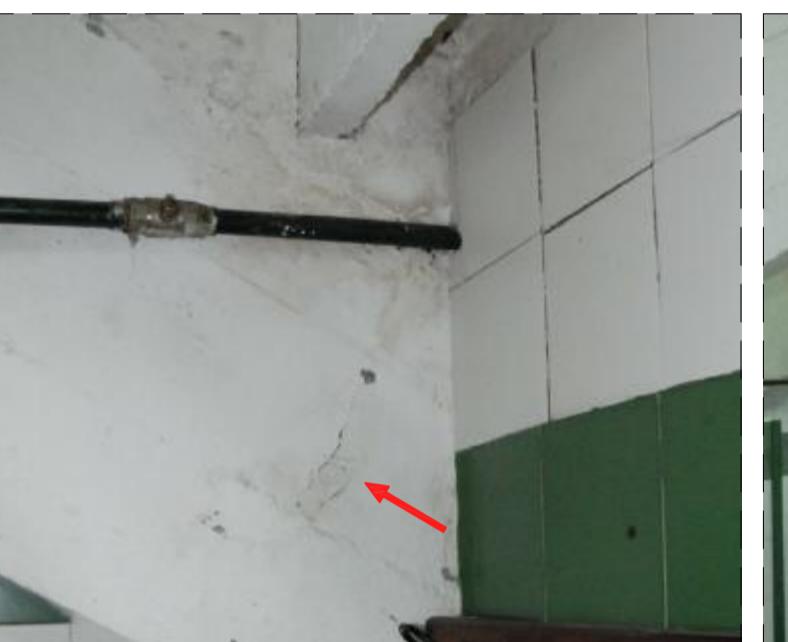
FOTO 28
UBICACIÓN: Vestuario 3. Viga Zanca nº 7.
PAATOLOGÍA: Oxidación de armaduras y desplazamientos de hormigón de protección exterior.
CAUSAS POSIBLES: Entrada de agua hacia la armadura con la consiguiente oxidación, hinchamiento y desplazamiento del hormigón de protección de las armaduras.
REPARACIONES: Descubrir las armaduras afectadas (barras longitudinales y transversales). Limpieza, saneamiento y pasivación de zonas afectadas según procedimientos de reparación marcados en plano ERO7.

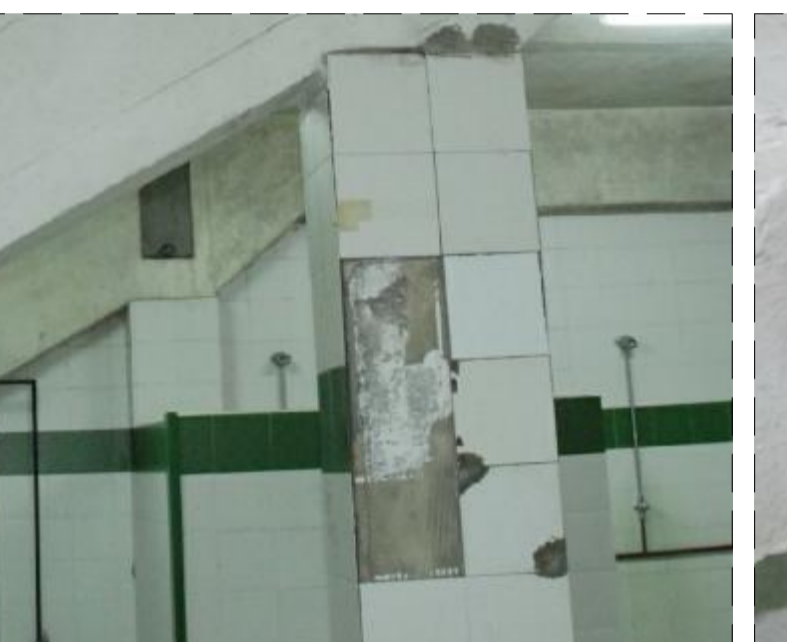
FOTO 29
UBICACIÓN: Pizar H.A. Portico II.
PAATOLOGÍA: Desplazamiento de alcañales y posible Oxidación de armaduras y desplazamientos de hormigón de protección exterior.
CAUSAS POSIBLES: Entrada de agua hacia la armadura con la consiguiente oxidación, hinchamiento y desplazamiento del hormigón de protección de las armaduras.
REPARACIONES: Descubrir las armaduras afectadas (barras longitudinales y transversales). Limpieza, saneamiento y pasivación de zonas afectadas según procedimientos de reparación marcados en plano ERO7.

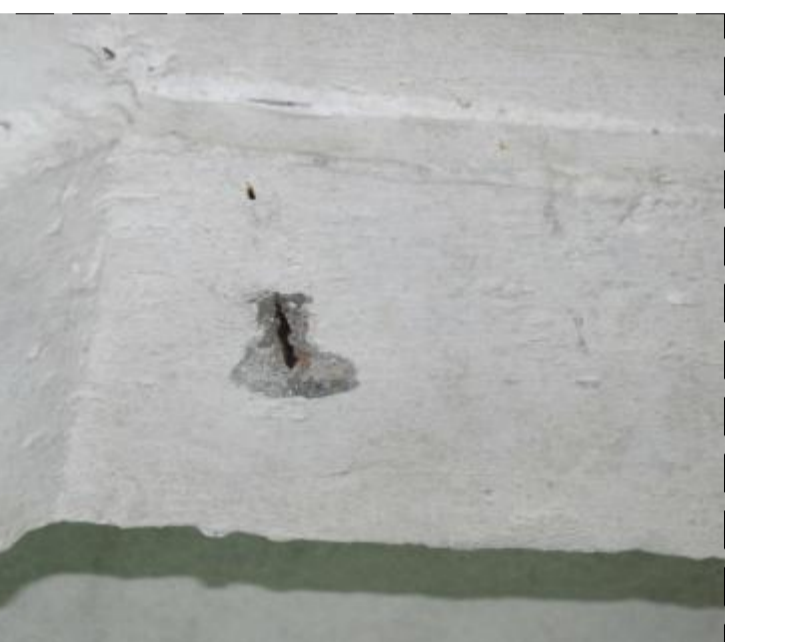
FOTO 30
UBICACIÓN: Vestuario 3. Portico II.
PAATOLOGÍA: Oxidación de armaduras y desplazamientos de hormigón de protección exterior.
CAUSAS POSIBLES: Entrada de agua hacia la armadura con la consiguiente oxidación, hinchamiento y desplazamiento del hormigón de protección de las armaduras.
REPARACIONES: Descubrir las armaduras afectadas (barras longitudinales y transversales). Limpieza, saneamiento y pasivación de zonas afectadas según procedimientos de reparación marcados en plano ERO7.

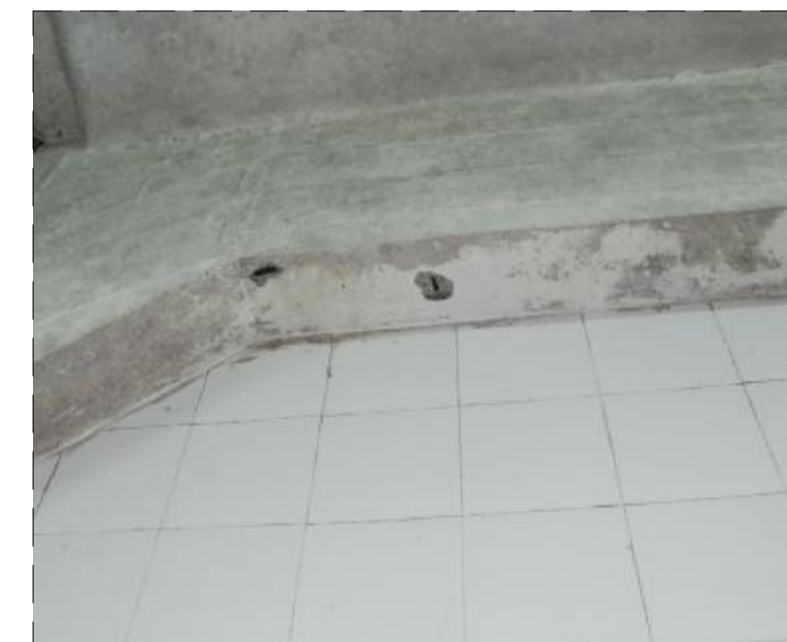
FOTO 31
UBICACIÓN: Vestuario 3. Portico II.
PAATOLOGÍA: Oxidación de armaduras y desplazamientos de hormigón de protección exterior.
CAUSAS POSIBLES: Entrada de agua hacia la armadura con la consiguiente oxidación, hinchamiento y desplazamiento del hormigón de protección de las armaduras.
REPARACIONES: Descubrir las armaduras afectadas (barras longitudinales y transversales). Limpieza, saneamiento y pasivación de zonas afectadas según procedimientos de reparación marcados en plano ERO7.

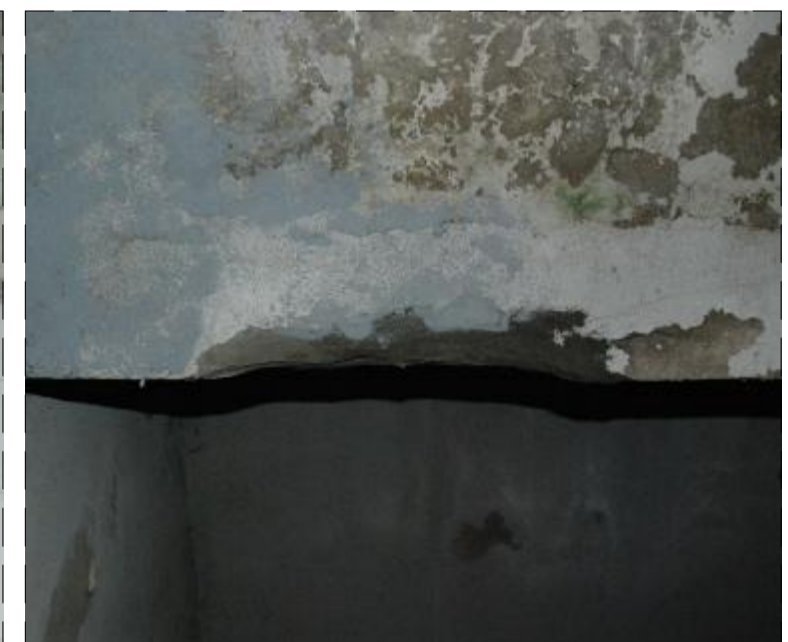
FOTO 32
UBICACIÓN: Acceso a Vestuario 3 y 4.
PAATOLOGÍA: Recorte de recubrimientos interiores en viga de H.A.
CAUSAS POSIBLES: Falta de apoyo de acceso desde niveles inferiores.
REPARACIONES: Descubrir las armaduras afectadas (barras longitudinales y transversales). Limpieza, saneamiento y pasivación de zonas afectadas según procedimientos de reparación marcados en plano ERO7.

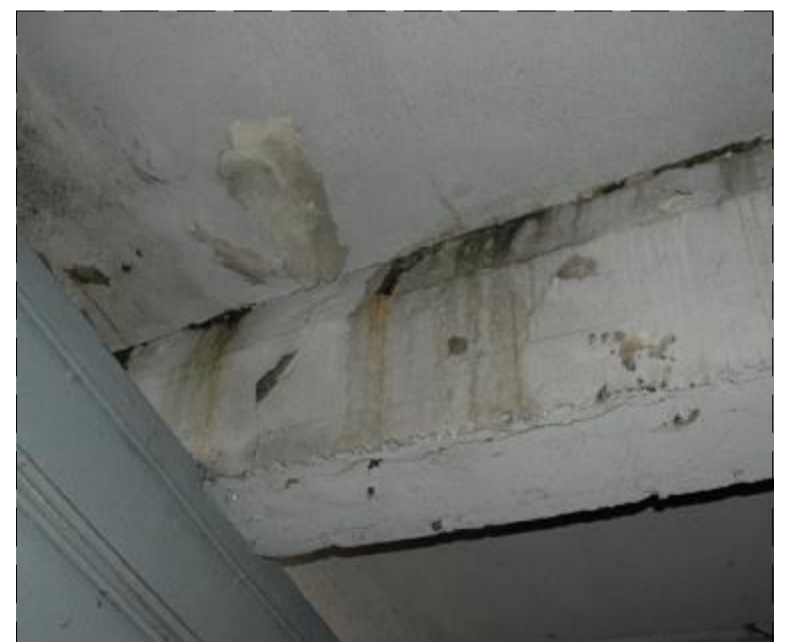
FOTO 33
UBICACIÓN: Acceso a Vestuario 3 y 4. Viga Zanca nº 5.
PAATOLOGÍA: Oxidación de armaduras y desplazamientos de hormigón de protección exterior.
CAUSAS POSIBLES: Entrada de agua hacia la armadura con la consiguiente oxidación, hinchamiento y desplazamiento del hormigón de protección de las armaduras.
REPARACIONES: Descubrir las armaduras afectadas (barras longitudinales y transversales). Limpieza, saneamiento y pasivación de zonas afectadas según procedimientos de reparación marcados en plano ERO7.

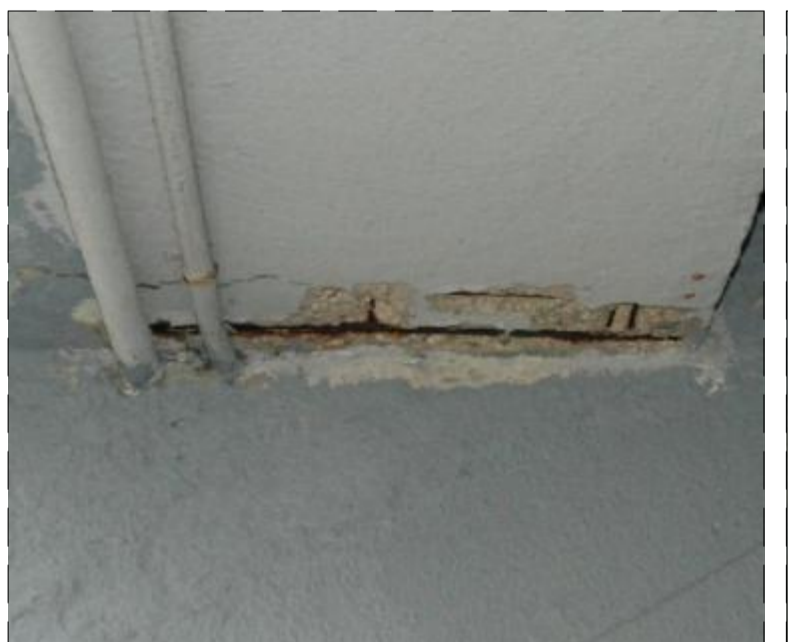
FOTO 34
UBICACIÓN: Acceso a Vestuario 3 y 4. Zanca nº 6.
PAATOLOGÍA: Oxidación de armaduras y desplazamientos de hormigón de protección exterior.
CAUSAS POSIBLES: Entrada de agua hacia la armadura con la consiguiente oxidación, hinchamiento y desplazamiento del hormigón de protección de las armaduras.
REPARACIONES: Descubrir las armaduras afectadas (barras longitudinales y transversales). Limpieza, saneamiento y pasivación de zonas afectadas según procedimientos de reparación marcados en plano ERO7.

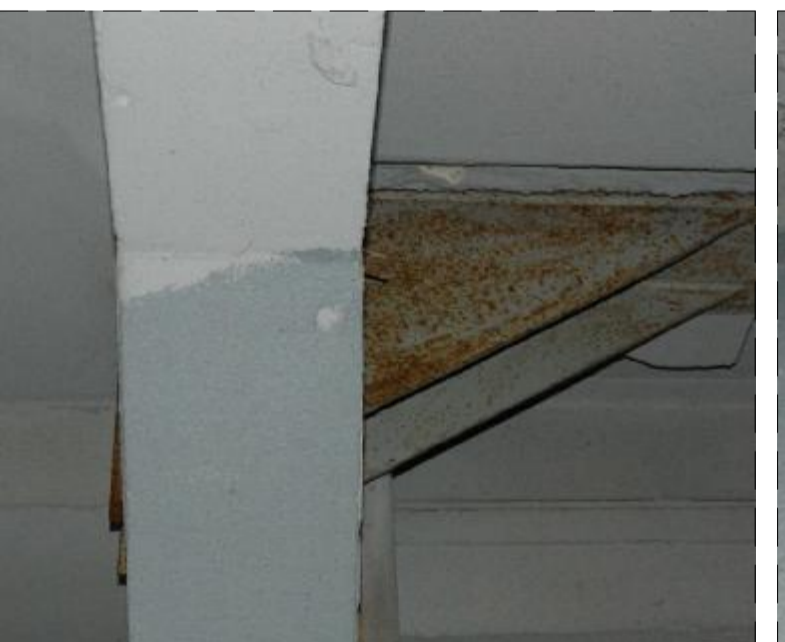
FOTO 35
UBICACIÓN: Acceso a Vestuario 3 y 4. Mensulas metálicas de apoyo para estructura de cubierta metálica existente nº 6.
PAATOLOGÍA: Oxidación.
CAUSAS POSIBLES: Ambiente húmedo y agresivo y falta de mantenimiento.
REPARACIONES: Limpieza de la capa de óxido por medios mecánicos y aplicación de tratamiento pasivante y protector.

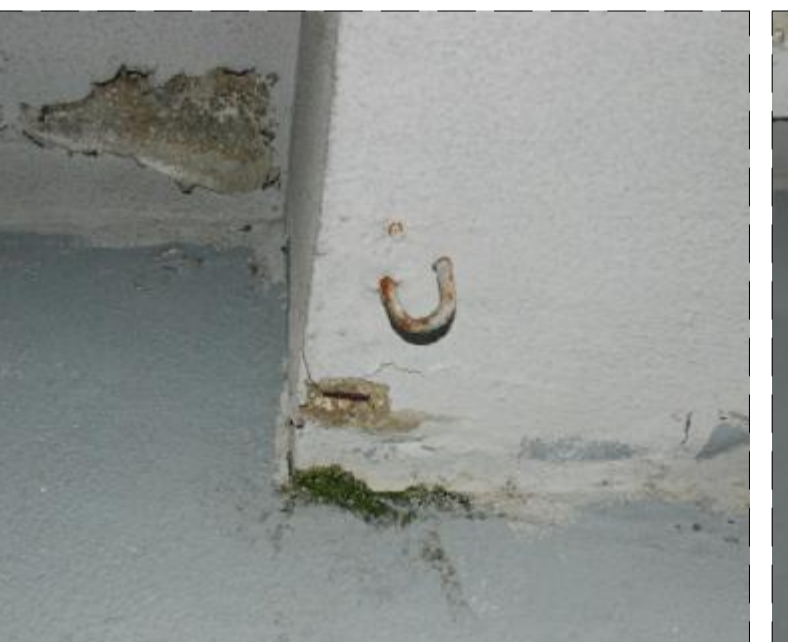
FOTO 36
UBICACIÓN: Acceso a Vestuario 3 y 4. Zanca nº 5.
PAATOLOGÍA: Oxidación de armaduras y desplazamientos de hormigón de protección exterior.
CAUSAS POSIBLES: Entrada de agua hacia la armadura con la consiguiente oxidación, hinchamiento y desplazamiento del hormigón de protección de las armaduras.
REPARACIONES: Descubrir las armaduras afectadas (barras longitudinales y transversales). Limpieza, saneamiento y pasivación de zonas afectadas según procedimientos de reparación marcados en plano ERO7.

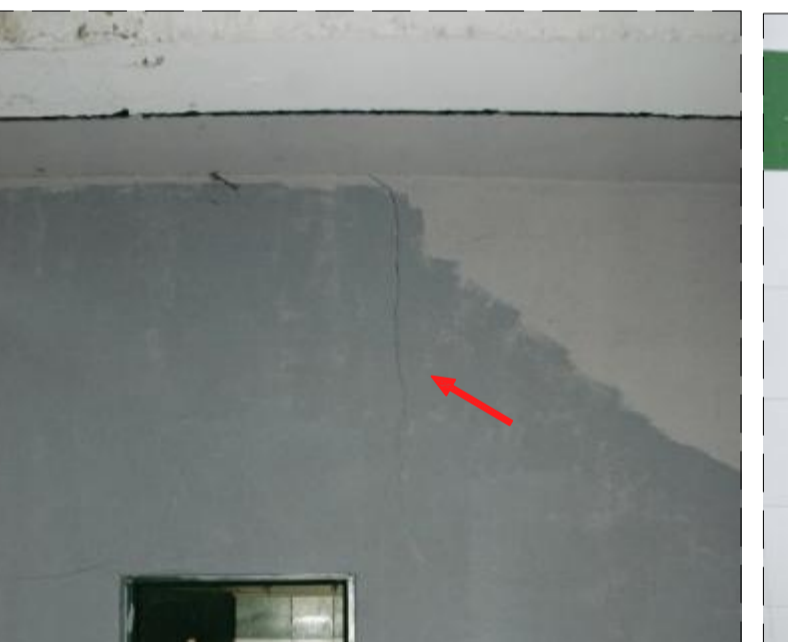
FOTO 37
UBICACIÓN: Vestuario 4. Tabique de Acceso.
PAATOLOGÍA: Grúa que recorre el tabique desde el dintel de la puerta a la cara inferior del forjado superior atravesando todo el tabique. En la parte inferior donde está alcalado se prolonga en las juntas de los alcañales 1. Labios con separación constante y ambos en el mismo plano.
CAUSAS POSIBLES: Deformación estructural de la estructura. La grúa parece que no está activa.
REPARACIONES: Levantamiento del alcañal y mortero. Cuido del tabique en la zona dañada y reposición de mortero. Colocación del nuevo acabado superficial.

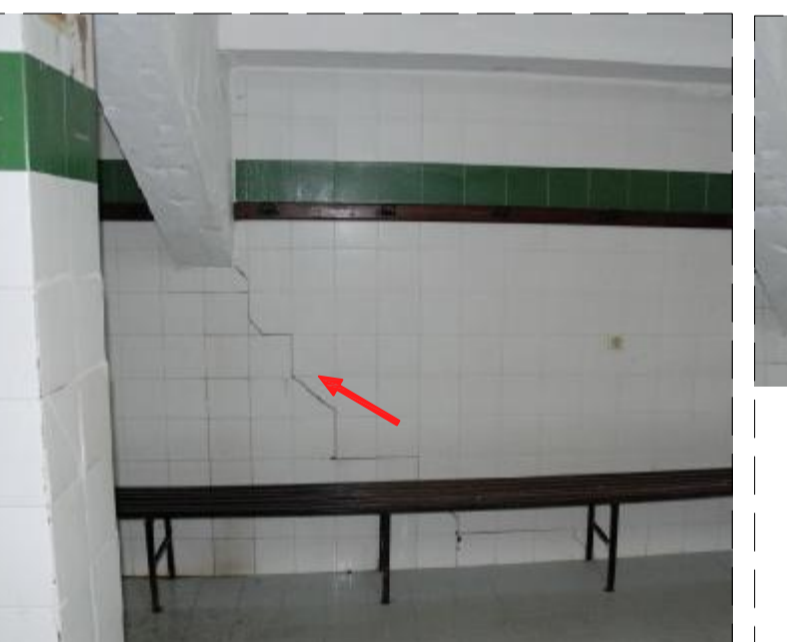
FOTO 38
UBICACIÓN: Vestuario 4. Tabique de cierre con grados.
PAATOLOGÍA: Grúa que recorre el tabique desde la altura donde atraviesa la viga zanca y desciende entre las juntas del alcañal hasta la parte inferior del revolo del vano.
CAUSAS POSIBLES: Entrada de agua hacia la armadura con la consiguiente oxidación, hinchamiento y desplazamiento del hormigón de protección de las armaduras.
REPARACIONES: Levantamiento del alcañal y mortero. Cuido del tabique en la zona dañada y reposición de mortero. Colocación del nuevo acabado superficial.

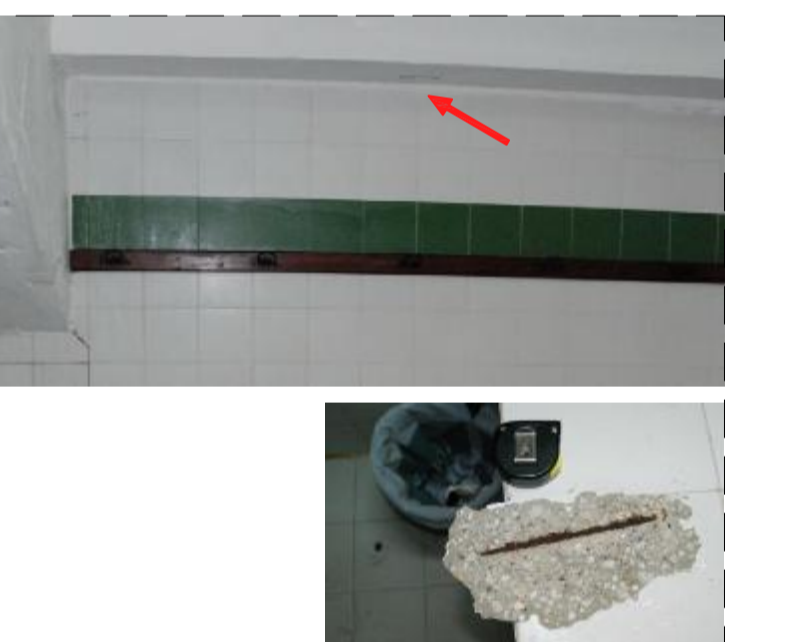
FOTO 39
UBICACIÓN: Vestuario 4. Gratas prefabricadas de hormigón armado.
PAATOLOGÍA: Oxidación de armaduras y desplazamientos de hormigón de protección exterior.
CAUSAS POSIBLES: Entrada de agua hacia la armadura con la consiguiente oxidación, hinchamiento y desplazamiento del hormigón de protección de las armaduras.
REPARACIONES: Descubrir las armaduras afectadas (barras longitudinales y transversales). Limpieza, saneamiento y pasivación de zonas afectadas según procedimientos de reparación marcados en plano ERO7.
