PROYECTO DE EJECUCIÓN
 CAMPO DE FÚTBOL Y REFORMA DE VESTUARIOS EN COIA, VIGO

PLANO: ESTRUCTURA. ESTADO ACTUAL LOCALIZACIÓN DE PATOLOGIAS IV Nº PLANO: 41 ESCALA: 1/100
 CÓDIGO: EA-06 FECHA: MARZO 2013

PROPIEDAD: Deputación Pontevedra

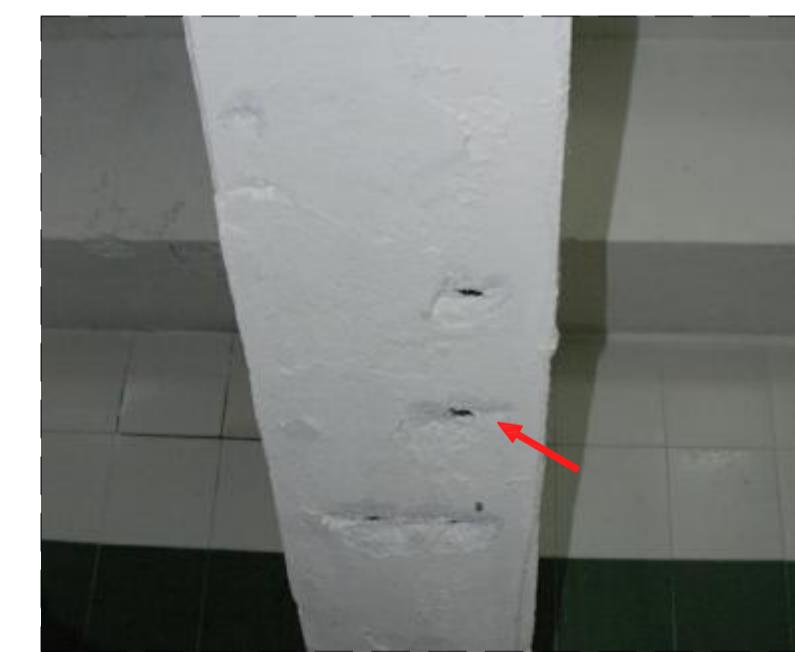
FOTO 40
UBICACIÓN: Vestuario árbitros 4. Viga Zanca Eje 4.
PATOLOGIA: Oxidación de armaduras y desplazamientos de hormigón de protección exterior.
CAUSAS POSIBLES: Entrada de agua hacia la armadura con la consiguiente oxidación, hinchamiento y desplazamiento del hormigón de protección de las armaduras.
REPARACIONES: Descubierto las armaduras afectadas (barras longitudinales y transversales). Limpieza, saneamiento y pasivación de zonas afectadas según procedimientos de reparación marcados en plano E907.

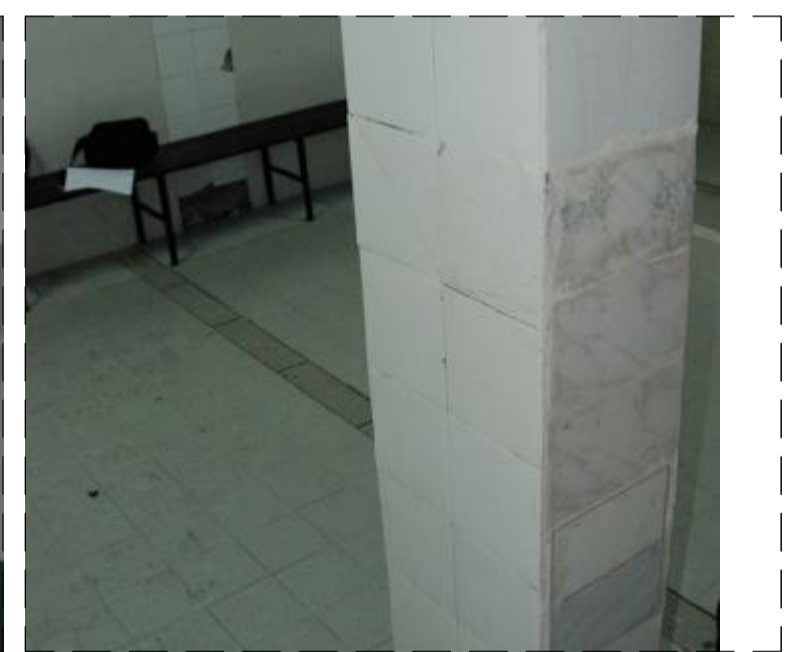
FOTO 41
UBICACIÓN: Vestuario 4. Pizar H.A. Partido 4.
PATOLOGIA: Desprendimiento de alicatos y posible oxidación de armaduras y desplazamientos de hormigón de protección exterior.
CAUSAS POSIBLES: Oxidación de armaduras y desplazamientos de hormigón de protección exterior.
REPARACIONES: Descubierto las armaduras afectadas (barras longitudinales y transversales). Limpieza, saneamiento y pasivación de zonas afectadas según procedimientos de reparación marcados en plano E907.

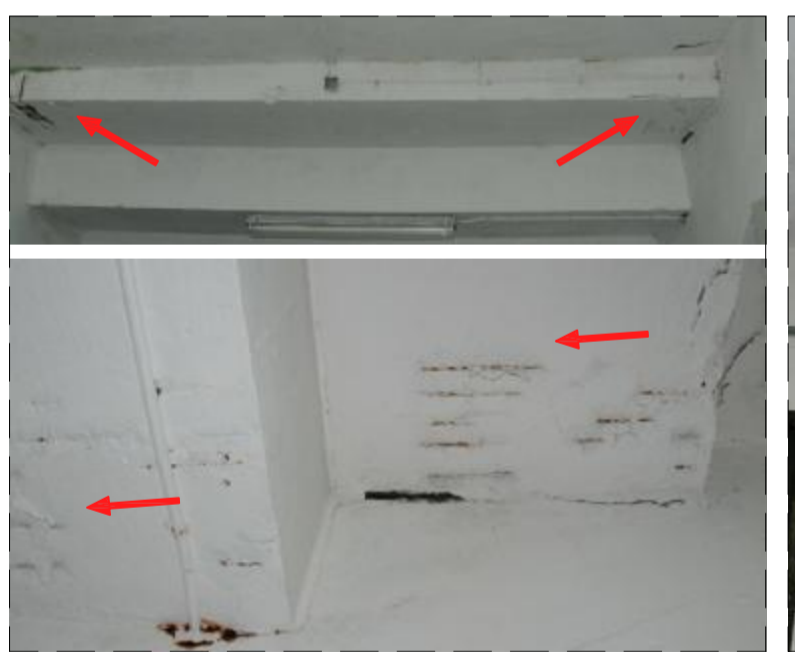
FOTO 42
UBICACIÓN: Vestuario 4. Zancas sobre vestuario.
PATOLOGIA: Oxidación de armaduras y desplazamientos de hormigón de protección exterior.
CAUSAS POSIBLES: Entrada de agua hacia la armadura con la consiguiente oxidación, hinchamiento y desplazamiento del hormigón de protección de las armaduras.
REPARACIONES: Descubierto las armaduras afectadas (barras longitudinales y transversales). Limpieza, saneamiento y pasivación de zonas afectadas según procedimientos de reparación marcados en plano E907.

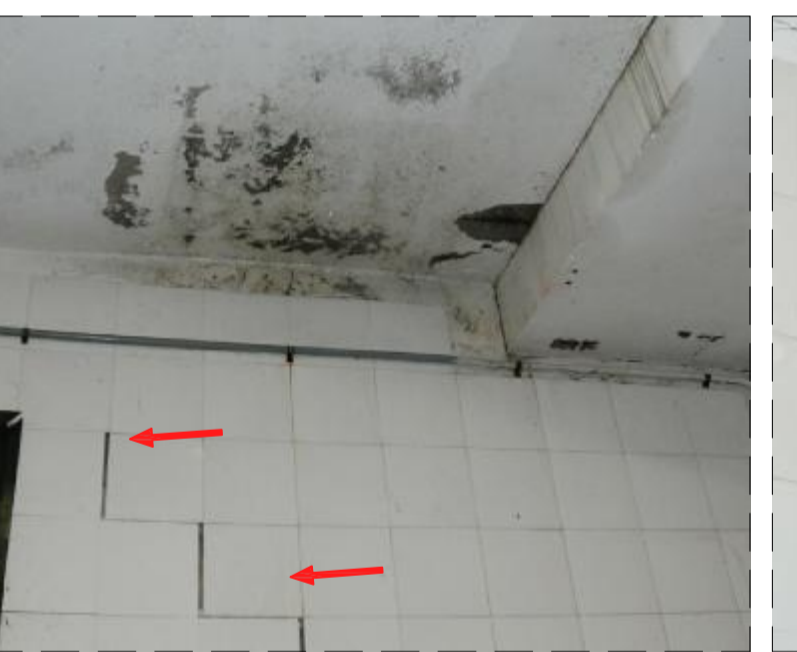
FOTO 43
UBICACIÓN: Vestuario 6. Tabique de cierre de vestuario en eje 1.
PATOLOGIA: Grietas que recorren el tabique desde el dintel de la ventana hasta las esquinas. La grieta discurre entre las juntas del alicato.
CAUSAS POSIBLES: Deformación excesiva de la estructura. La grieta parece que no está activa.
REPARACIONES: Levantamiento del alicato y mortero. Colado del tabique en la zona dañada y reposición de mortero. Colocación del nuevo acabado superficial.

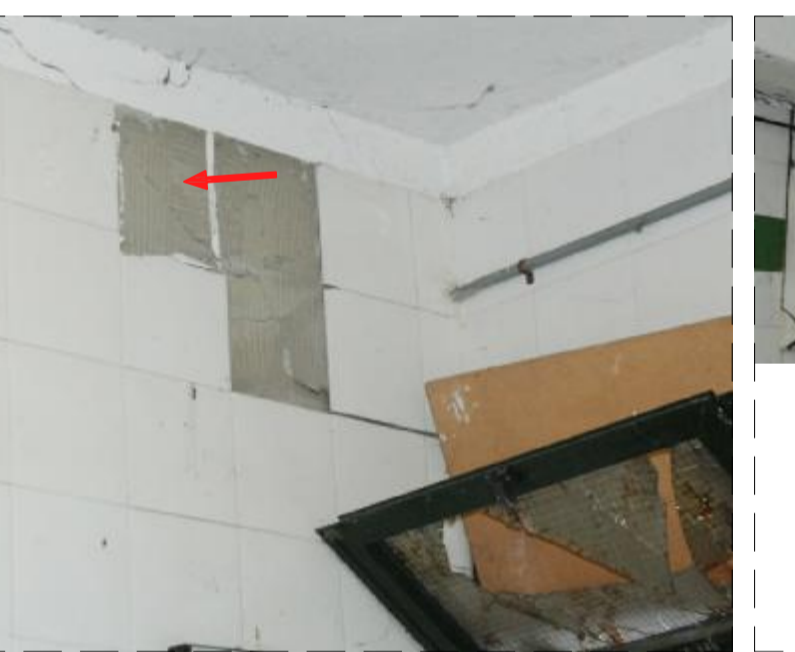
FOTO 44
UBICACIÓN: Vestuario 6. Tabique de cierre con gradas.
PATOLOGIA: Grietas que recorren el tabique desde el dintel de la ventana hasta las esquinas. La grieta discurre entre las juntas del alicato.
CAUSAS POSIBLES: Deformación excesiva de la estructura. La grieta parece que no está activa.
REPARACIONES: Levantamiento del alicato y mortero. Colado del tabique en la zona dañada y reposición de mortero. Colocación del nuevo acabado superficial.

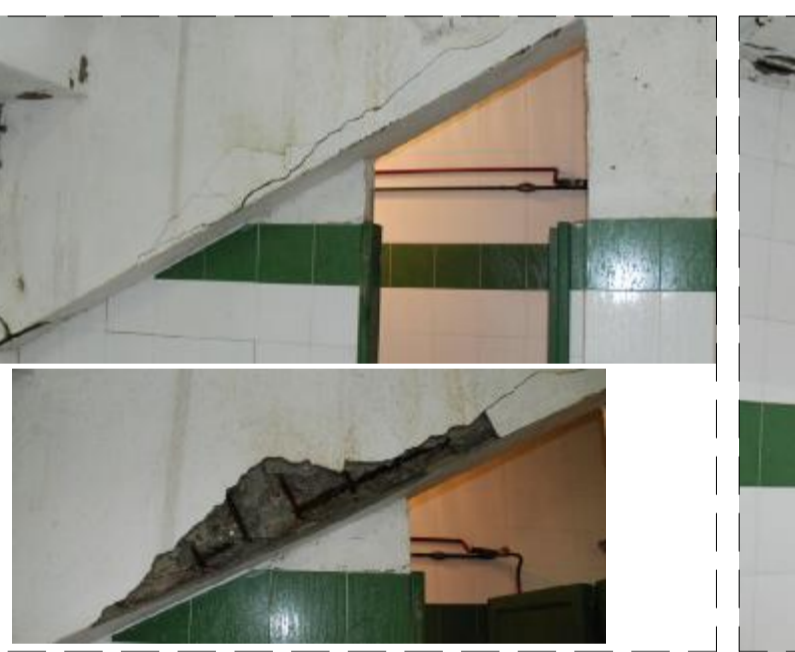
FOTO 45
UBICACIÓN: Vestuario 6. Viga Zanca Eje 2.
PATOLOGIA: Oxidación de armaduras y desplazamientos de hormigón de protección exterior.
CAUSAS POSIBLES: Entrada de agua hacia la armadura con la consiguiente oxidación, hinchamiento y desplazamiento del hormigón de protección de las armaduras.
REPARACIONES: Descubierto las armaduras afectadas (barras longitudinales y transversales). Limpieza, saneamiento y pasivación de zonas afectadas según procedimientos de reparación marcados en plano E907. Estimar la pérdida de acero en este caso dada la gravedad de la oxidación.

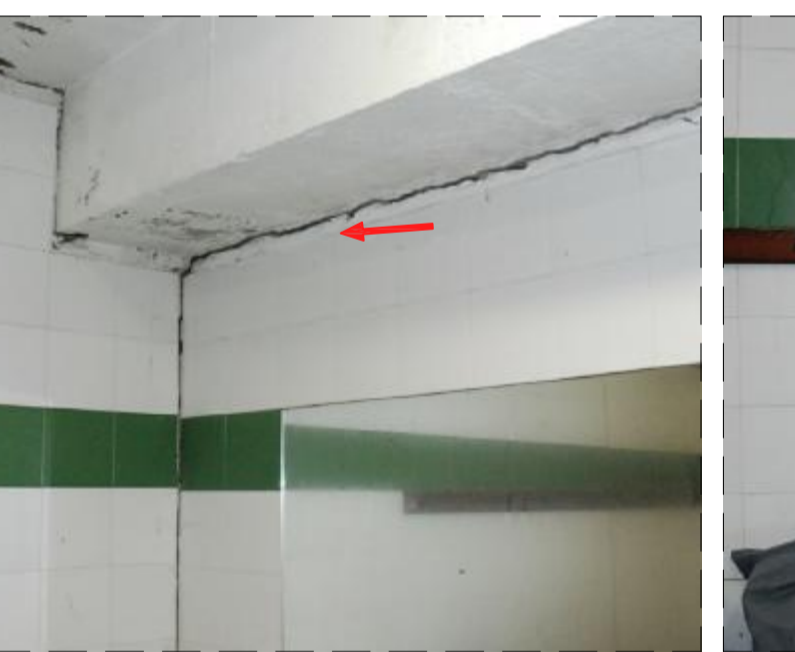
FOTO 46
UBICACIÓN: Vestuario 6. Tabique de cierre con gradas.
PATOLOGIA: Grietas que recorren el tabique desde el dintel de la ventana hasta las esquinas. La grieta discurre entre las juntas del alicato.
CAUSAS POSIBLES: Deformación excesiva de la estructura. La grieta parece que no está activa.
REPARACIONES: Descubierto las armaduras afectadas (barras longitudinales y transversales). Limpieza, saneamiento y pasivación de zonas afectadas según procedimientos de reparación marcados en plano E907. Estimar la pérdida de acero en este caso dada la gravedad de la oxidación.

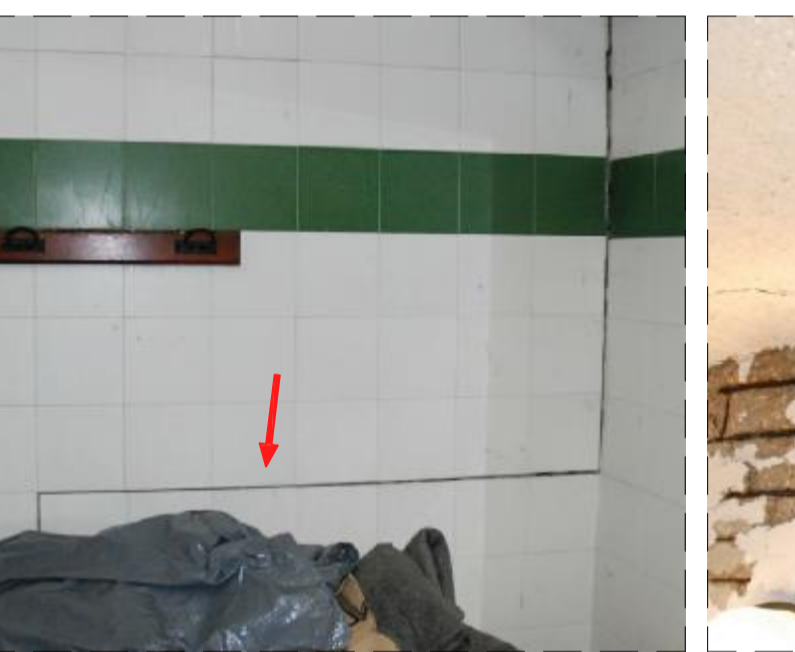
FOTO 47
UBICACIÓN: Vestuario 6. Tabique de cierre de vestuario en eje 1.
PATOLOGIA: Grietas que recorren el tabique desde el dintel de la ventana hasta las esquinas. La grieta discurre entre las juntas del alicato.
CAUSAS POSIBLES: Deformación excesiva de la estructura. La grieta parece que no está activa.
REPARACIONES: Descubierto las armaduras afectadas (barras longitudinales y transversales). Limpieza, saneamiento y pasivación de zonas afectadas según procedimientos de reparación marcados en plano E907.

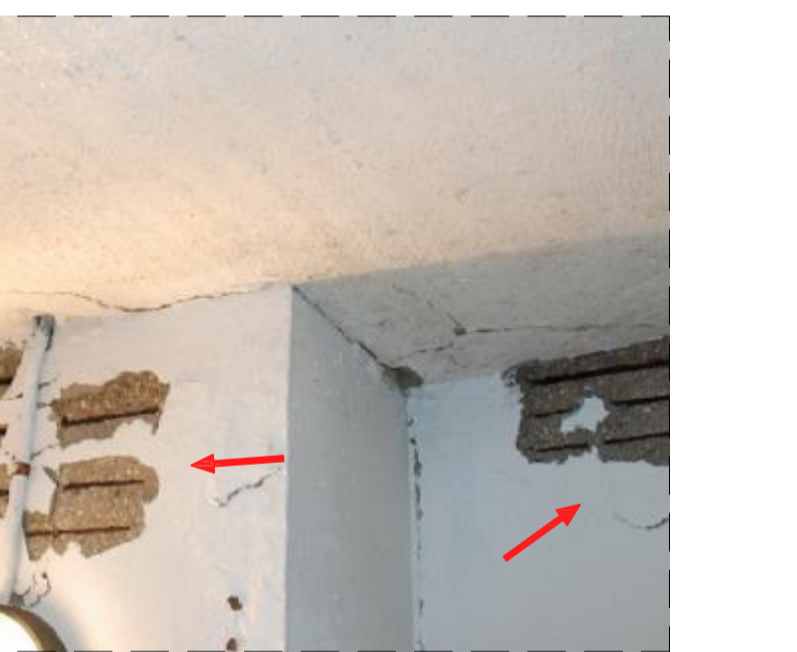
FOTO 48
UBICACIÓN: Vestuario 6. Gradas prelabradas de H.A.
PATOLOGIA: Oxidación de armaduras y desplazamientos de hormigón de protección exterior.
CAUSAS POSIBLES: Entrada de agua hacia la armadura con la consiguiente oxidación, hinchamiento y desplazamiento del hormigón de protección de las armaduras.
REPARACIONES: Descubierto las armaduras afectadas (barras longitudinales y transversales). Limpieza, saneamiento y pasivación de zonas afectadas según procedimientos de reparación marcados en plano E907.

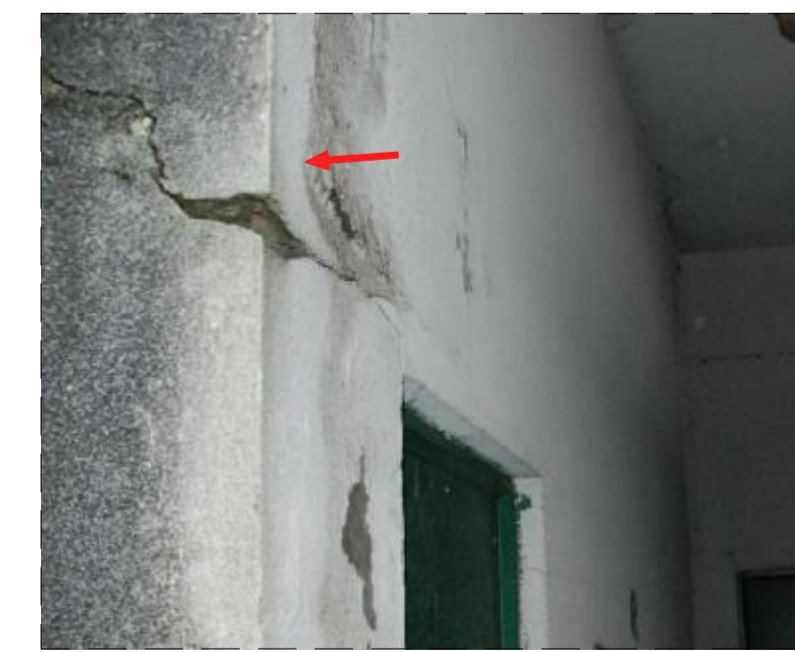
FOTO 49
UBICACIÓN: Vestuario 6. Acceso desde el exterior.
PATOLOGIA: Grietas.
CAUSAS POSIBLES: Por empuje/desplazamiento de la estructura o impacto.
REPARACIONES: Replicado de la zona afectada para coser y reparar con mortero y acabado exterior.

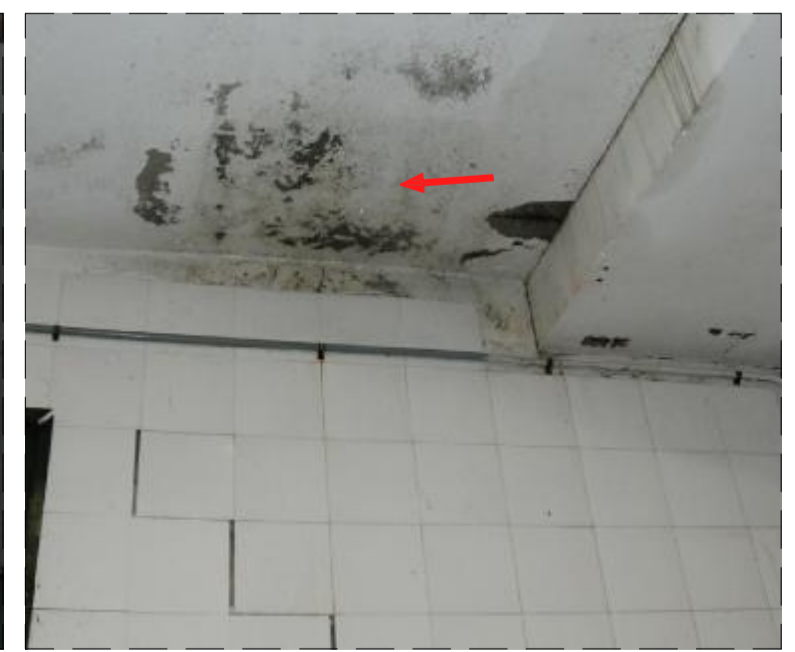
FOTO 50
UBICACIÓN: Vestuario 6. Gradas que forman la cubierta.
PATOLOGIA: Humedades por filtración de agua al interior.
CAUSAS POSIBLES: Ausencia de impermeabilización y mal sellado entre piezas.
REPARACIONES: Reposar el recubrimiento perdido.

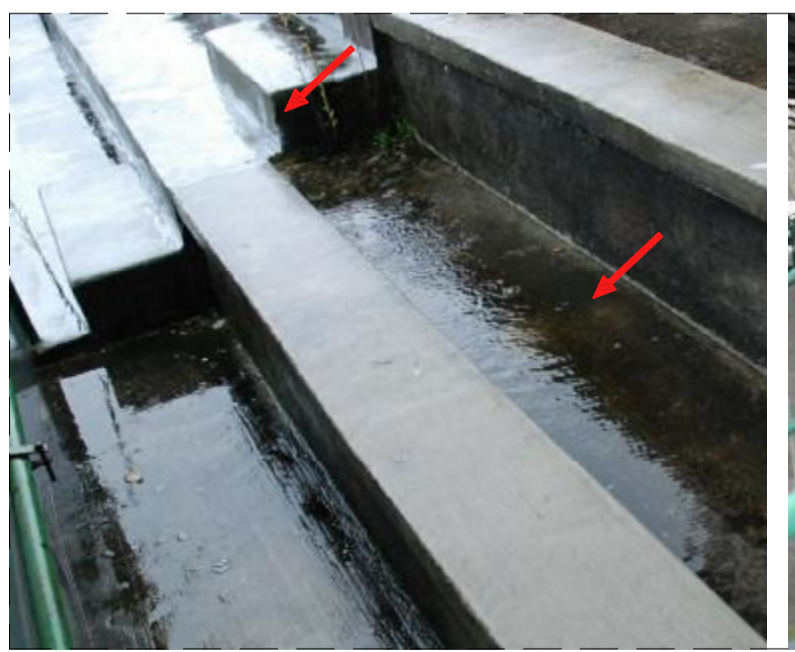
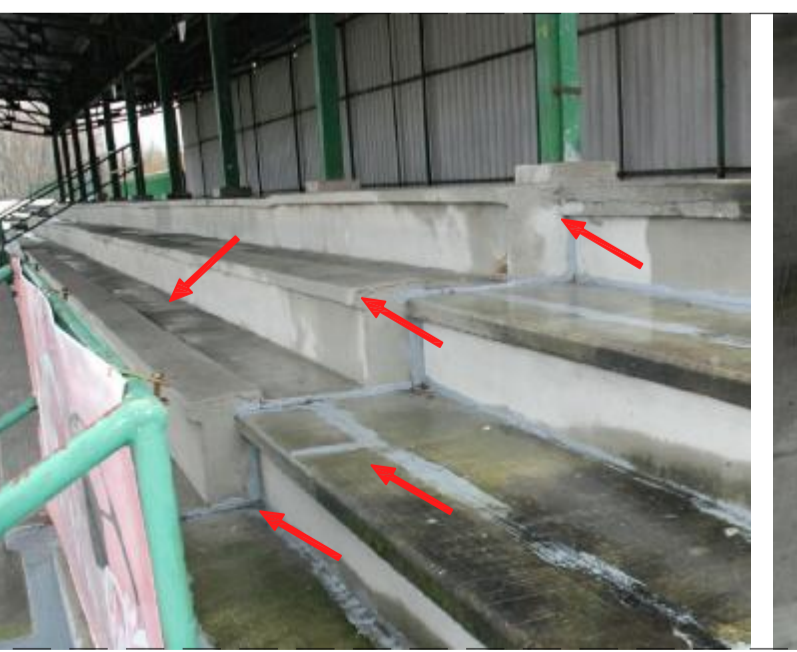
FOTOS 51-52-53
PATOLOGIAS EXTERIORES EN GRADAS:
 Las zonas más afectadas de las gradas son las zonas extremas que se encuentran descubiertas y con ello con una mayor exposición a los agentes externos. Dentro de la problemática que hemos encontrado en líneas generales en los siguientes tipos.
 1. Dintelos ligeros de gradas prefabricadas que vienen de las sucesivas reformas o ampliaciones que se han producido generando encuentros sin resolver y acumulación de aguas en salidas.
 2. Falta de impermeabilización y sellado entre las distintas piezas.
 3. Montaje de algunas piezas que genera la acumulación de agua a lo largo de toda la parte interior de los pies. Siendo la única posibilidad de desaparición la absorción por parte del hormigón y su evaporación por el ambiente.

4. Grietas y fisuras en los apoyos con las vigas zanca de hormigón armado.
 5. Bajo grado de agere o rugosidad.
 6. Oxidación de las armaduras de los gradas a provocado el hinchamiento de los barras y con el ello el desplazamiento del hormigón de protección o superficial.
 7. El sistema de encaje de las barandillas tan próximos al extremo de los elementos prefabricados ha generado la rotura de los mismos.
 8. Morteros de protección de placas bases de pilares, están fracturados por lo que se supone una oxidación de la misma.
