PROYECTO DE EJECUCIÓN
CAMPO DE FÚTBOL Y REFORMA DE VESTUARIOS EN COIA, VIGO

PLANO ESTRUCTURA: ESTADO ACTUAL LOCALIZACIÓN DE PATOLOGÍAS V Nº PLANO: 42 ESCALA: 1/100
CÓDIGO: EA-07 FECHA: MARZO 2013

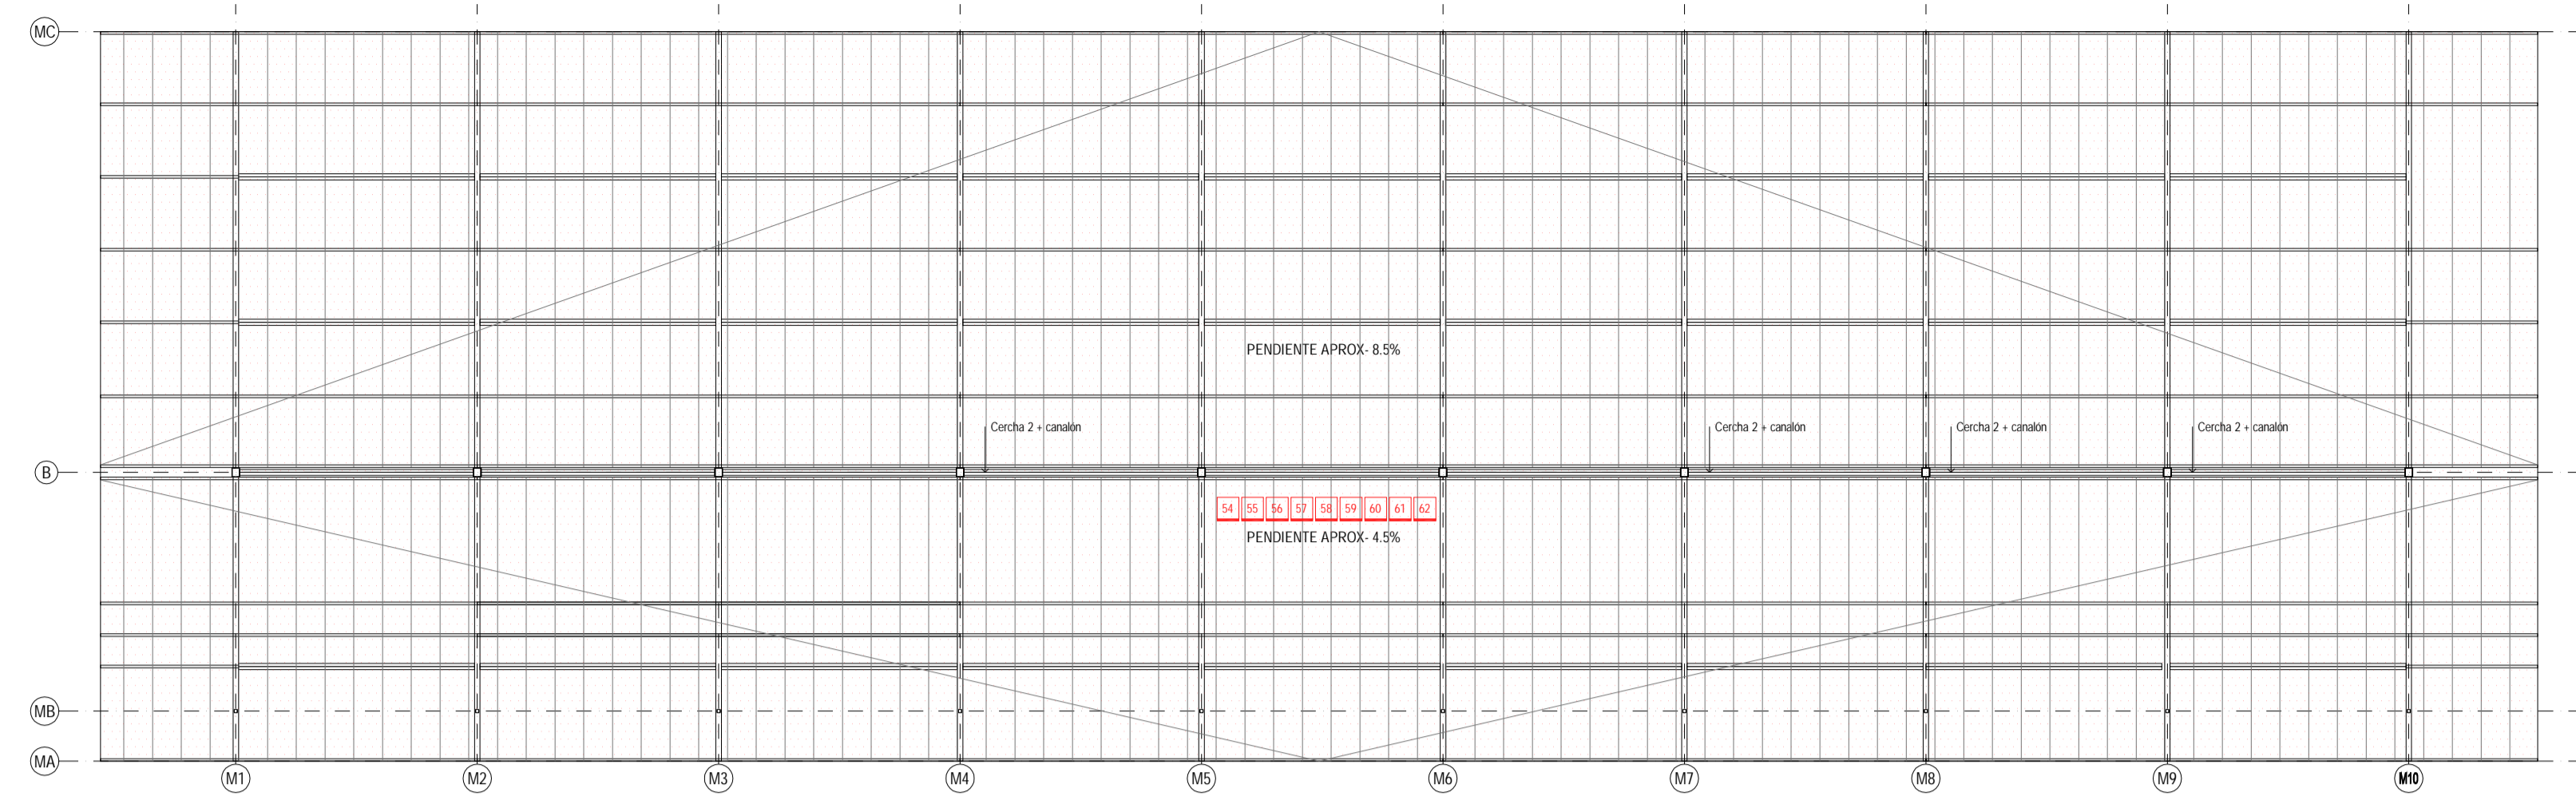
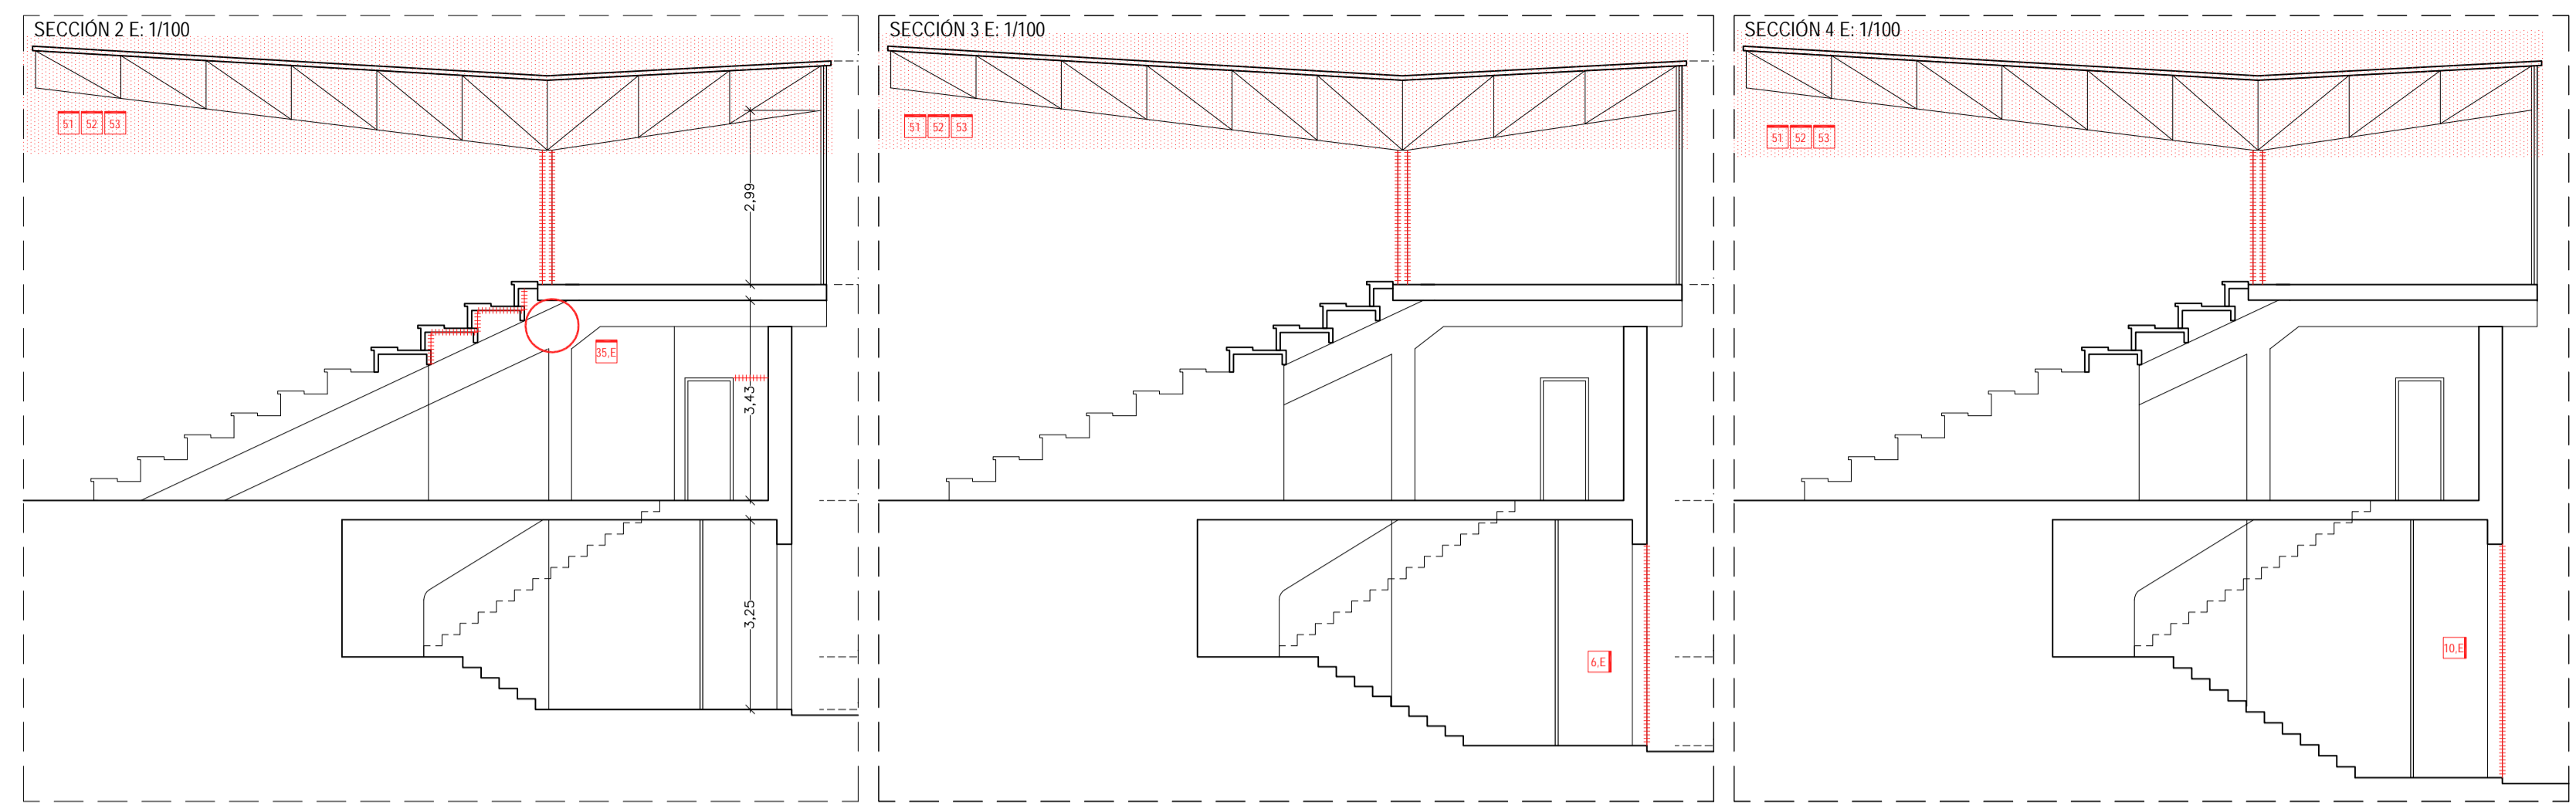
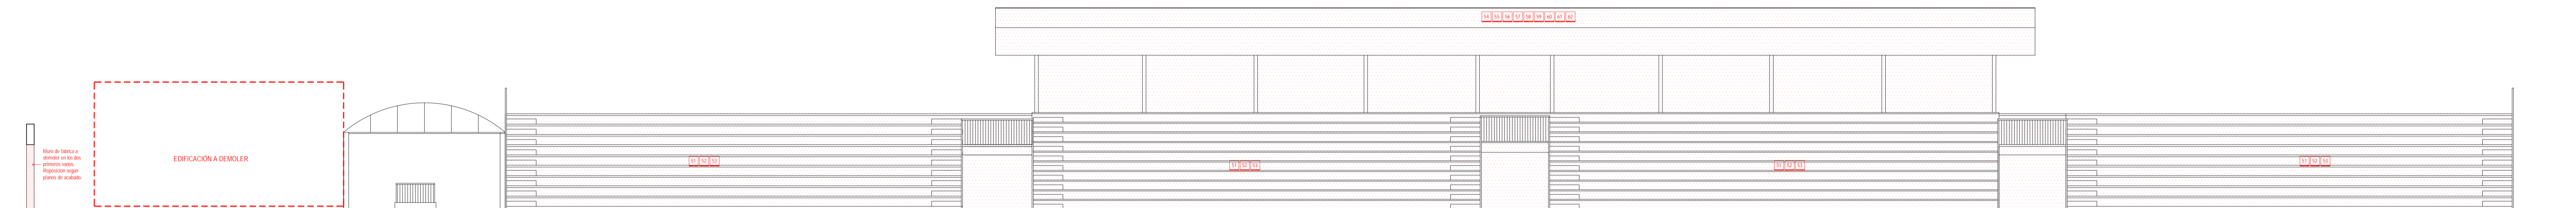
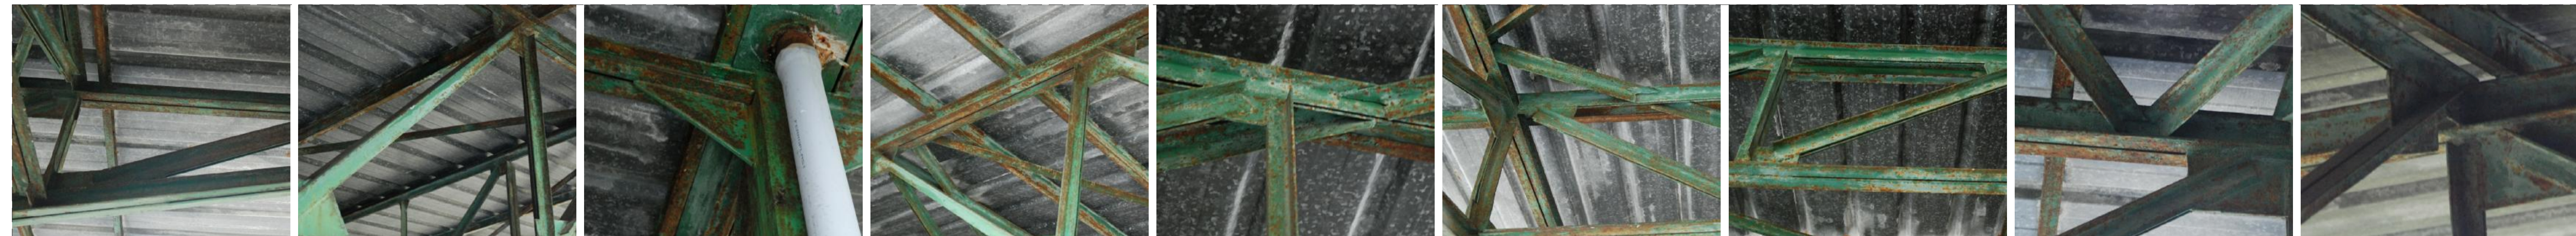
FOTOS 54-55-56-57-58-59-60-61-62

PATOLOGIAS EXTERIORES EN GRADAS:

- La cubierta metálica presenta en toda la superficie una serie de patologías y defectos generalizados que se pueden resumir en las siguientes puntas:
- Proceso de oxidación en todas las piezas de la cubierta.
 - Arroscamientos intermitidos en el plano de cubierta.
 - Filtraciones de agua en sistema de recogida de aguas pluviales.
