ANEXOS Á MEMORIA

ANEXO I: SITUACIÓN ACTUAL E REPORTAXE FOTOGRÁFICA

Debido ó mencionado anteriormente, a Deputación de Pontevedra vese na obriga de realizar unha actuación para mellorar a seguridade vial desde o P.K. 0+000 ata o P.K. 1+920 da estrada E.P. 7102 SERRAPIO – PORTELA.

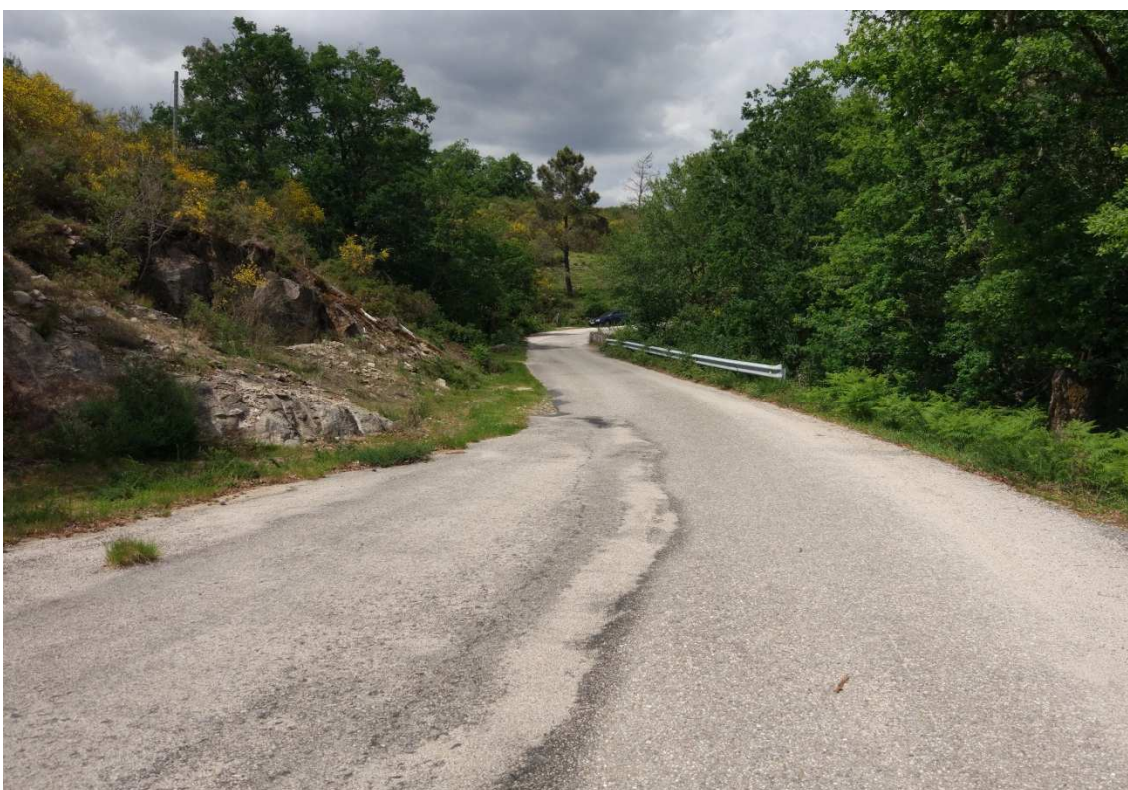
Foto 2. P.K.0+300. Estreitamento puntual por existencia de ponte.

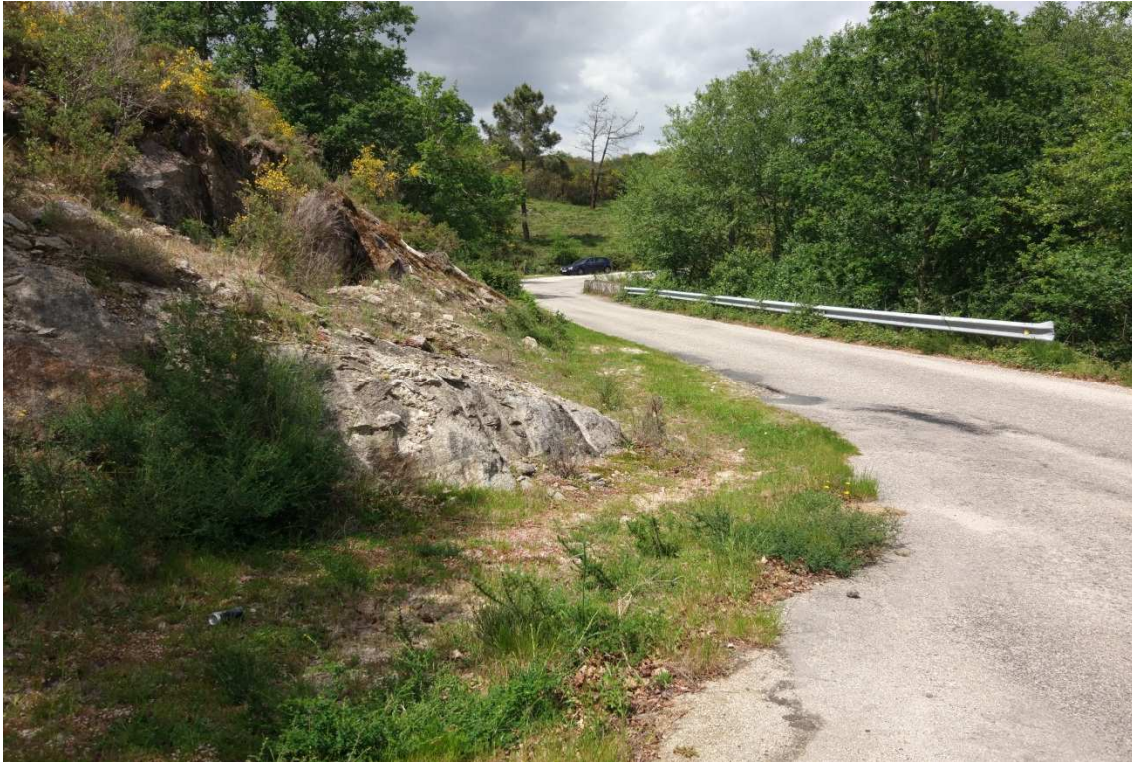
Foto 3. P.K.0+290. Zona de saneo e ensanche no acceso a ponte.

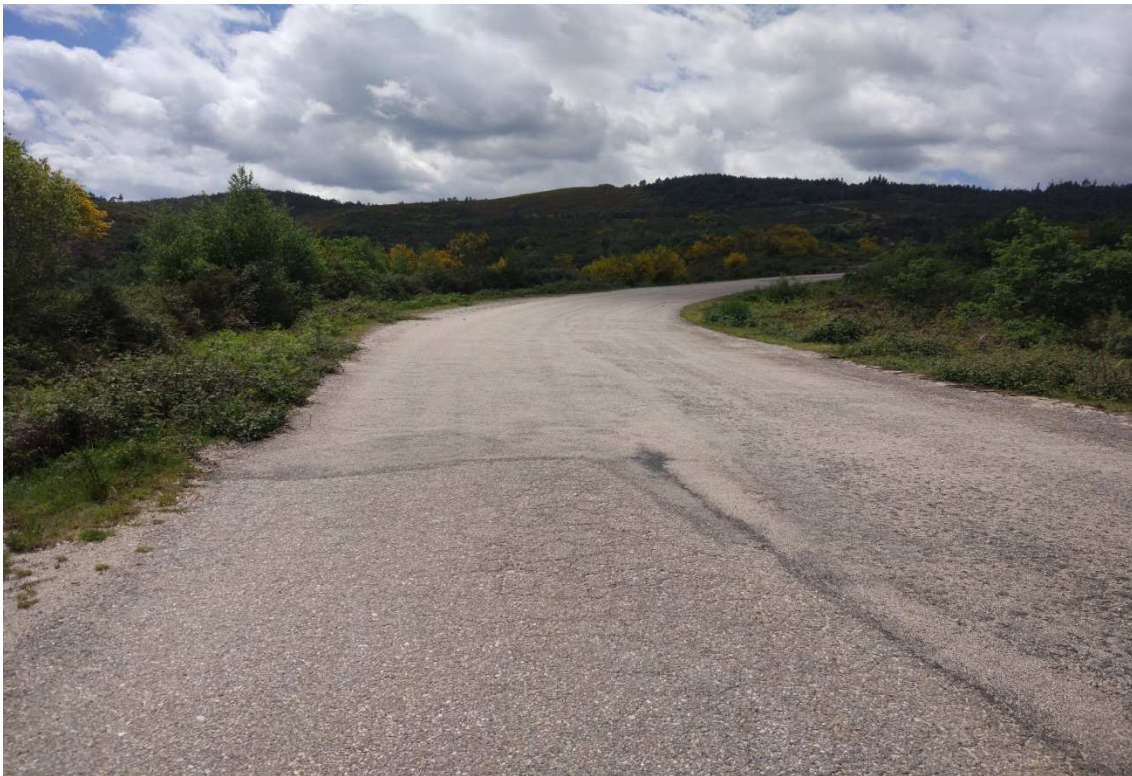
A maiores, do P.K. 0+000 ó P.K. 1+740 a estrada presenta na actualidade zonas ensanchadas e pavimentadas cun ancho total de 9 metros, sen delimitar o ancho dos carrís con sinalización horizontal, véndose reducida a súa sección drasticamente noutros puntos a escasos 4 metros de ancho total, sen ningún tipo de sinalización previa advertindo da redución de sección, sendo o estado actual da estrada neste tramo un perigo para a seguridade dos usuarios da vía.

Foto 4. P.K.0+600. Detalle da plataforma de 9 metros existente na actualidade.

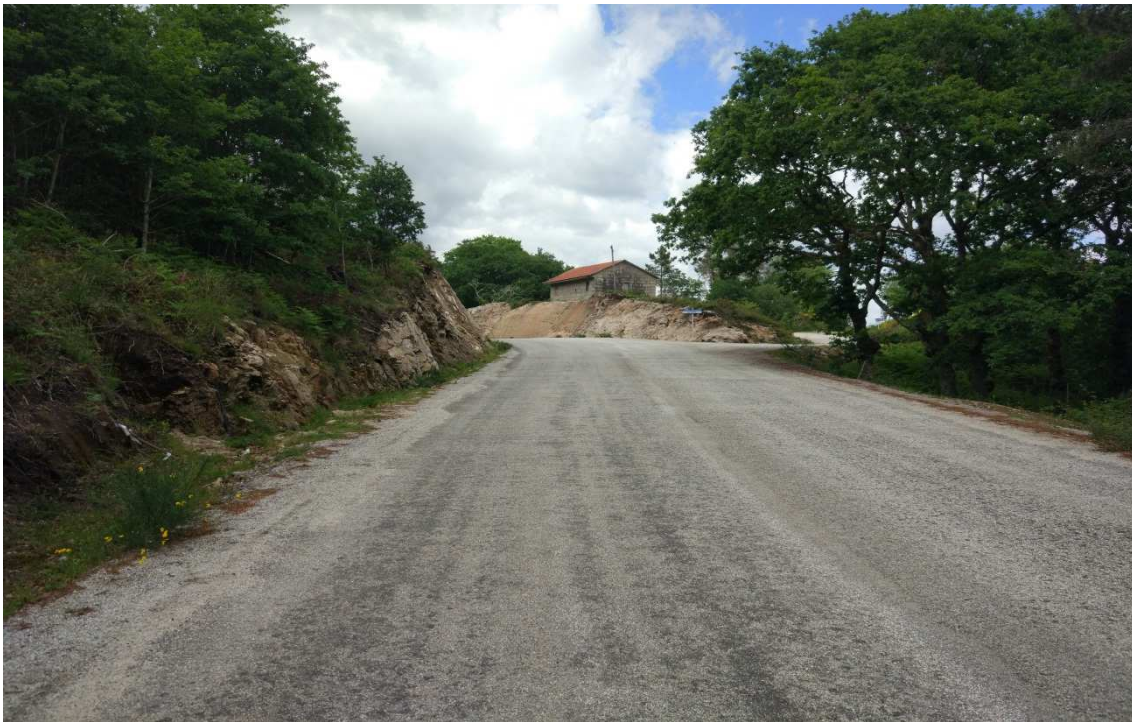
Foto 5. P.K.1+200. Detalle da plataforma de 9 metros existente na actualidade.

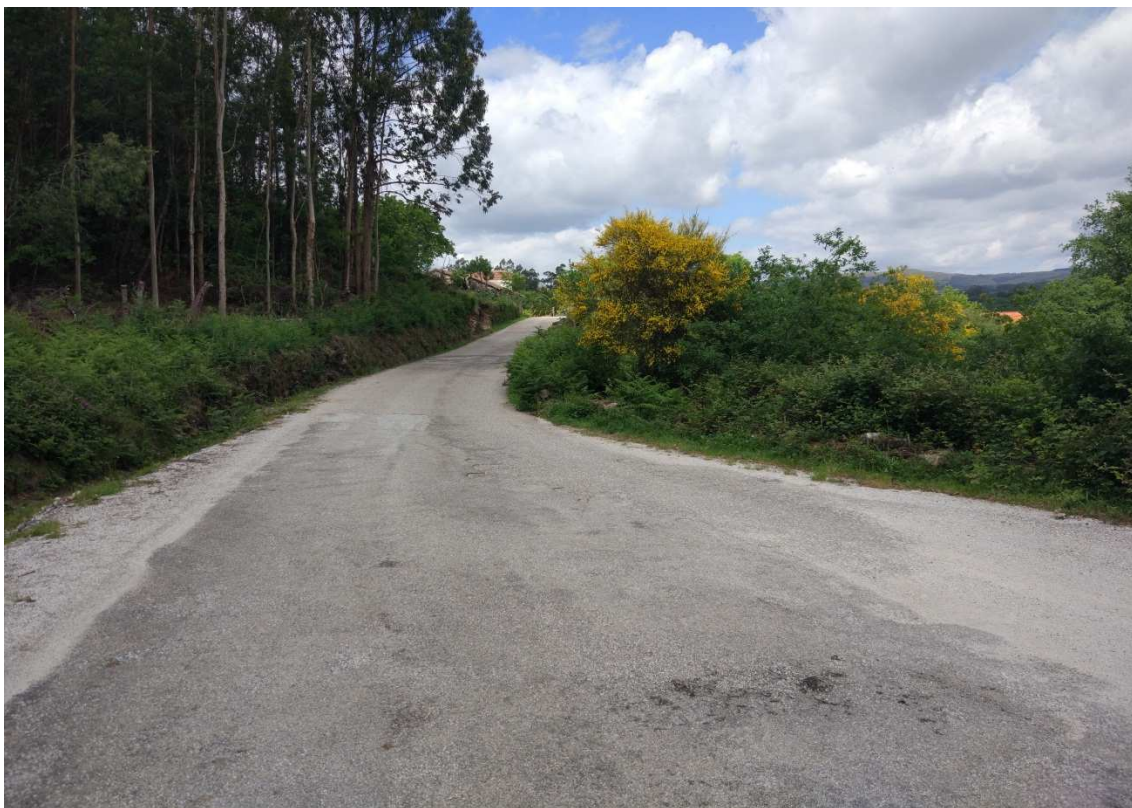
Foto 6. P.K.1+440. Estreitamento puntual por existencia de núcleo de vivendas.

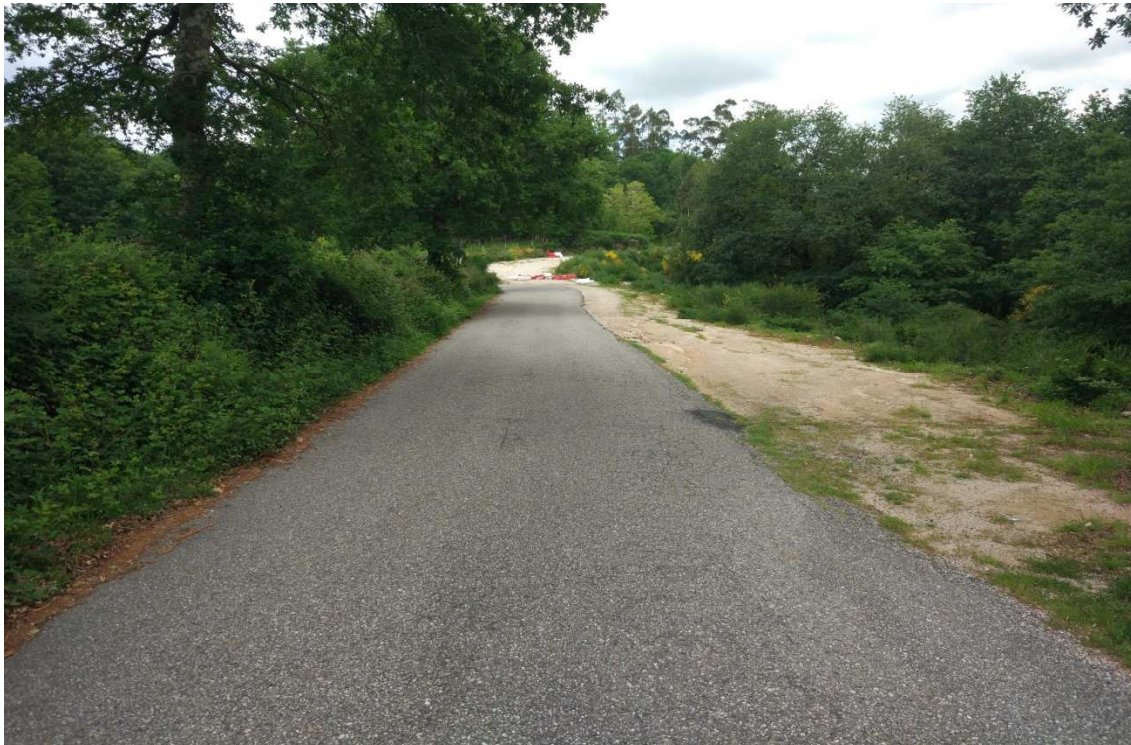
Por último, do P.K. 1+740 ó P.K. 1+800 existe un sobreancho sen pavimentar de aproximadamente 5 metros, e do P.K. 1+800 ó P.K. 1+890 existe unha variante da estrada de 10 metros de ancho, atopándose na actualidade estes dous tramos en xabre, sen ningún tipo de rega ou pavimentación, cun comezo de deterioro debido as choivas, producindo no ensanche e na variante escorrentías que arrastran os finos do xabre, perdendo material pouco a pouco.

Foto 7. P.K.1+740. Zona de saneo e ensanche no acceso a variante.

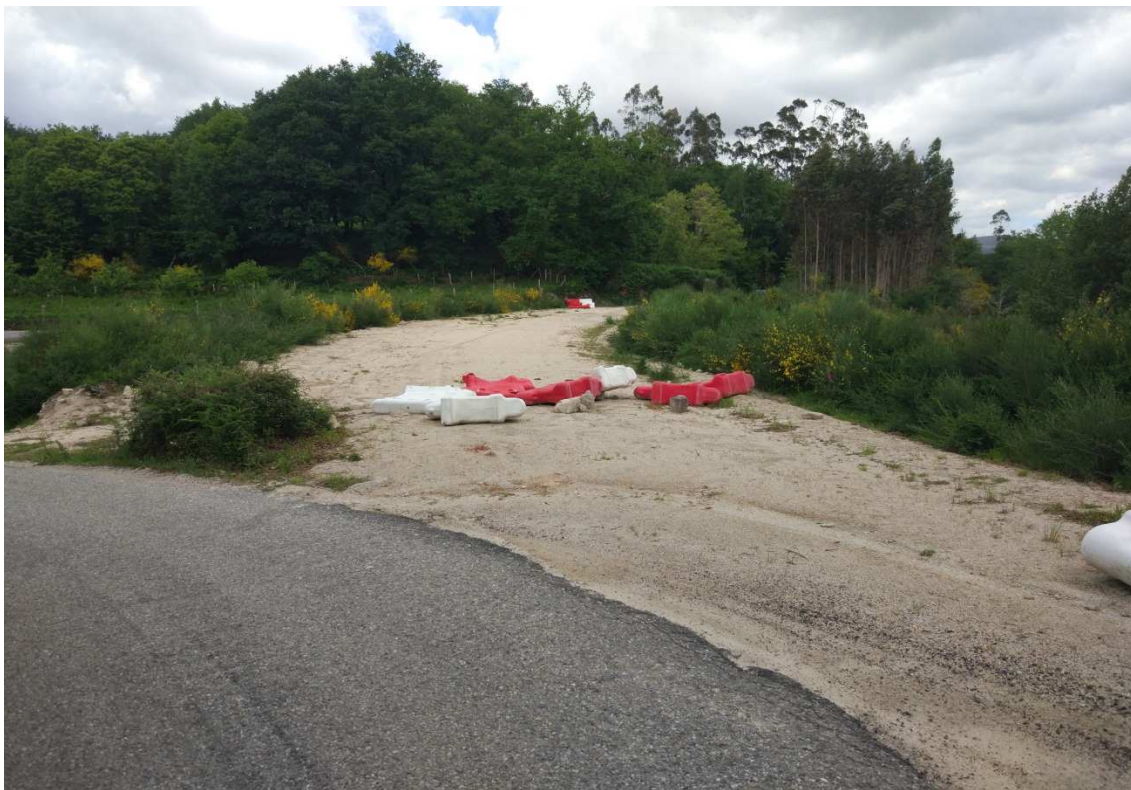
Foto 8. P.K.1+800. Inicio da variante en xabre de 10 metros de ancho existente na actualidade.

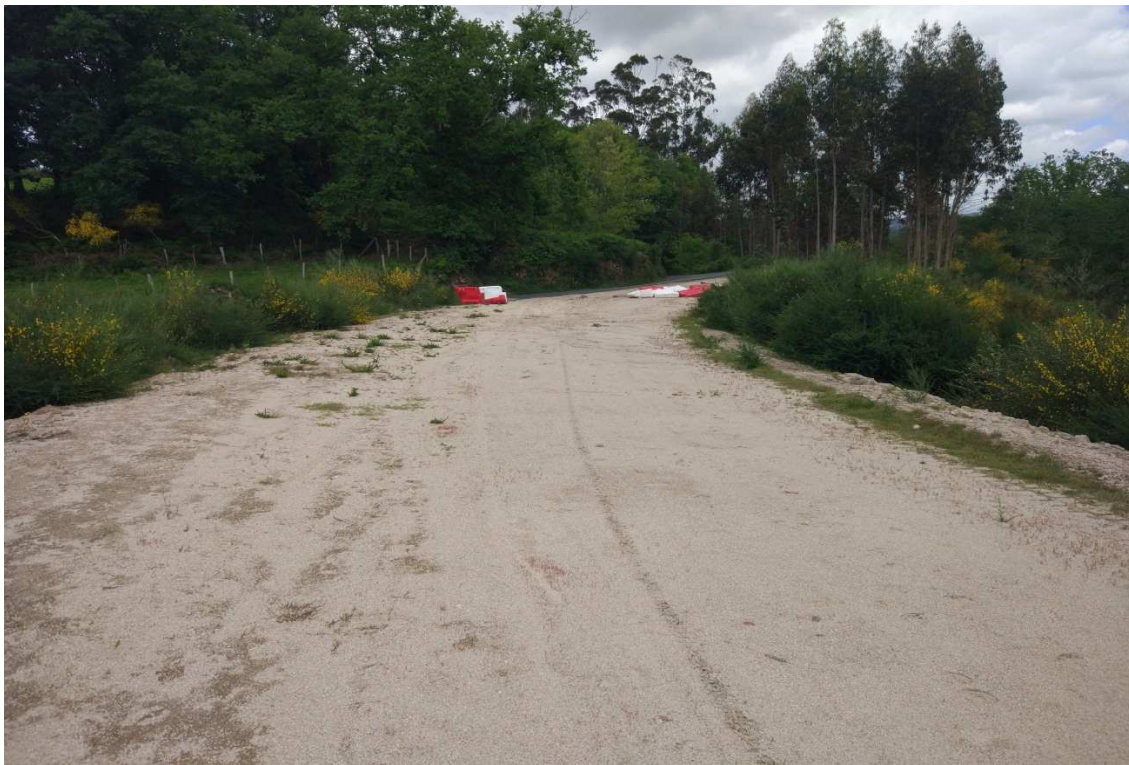
Foto 9. P.K.1+850. Variante en xabre de 10 metros de ancho existente na actualidade.

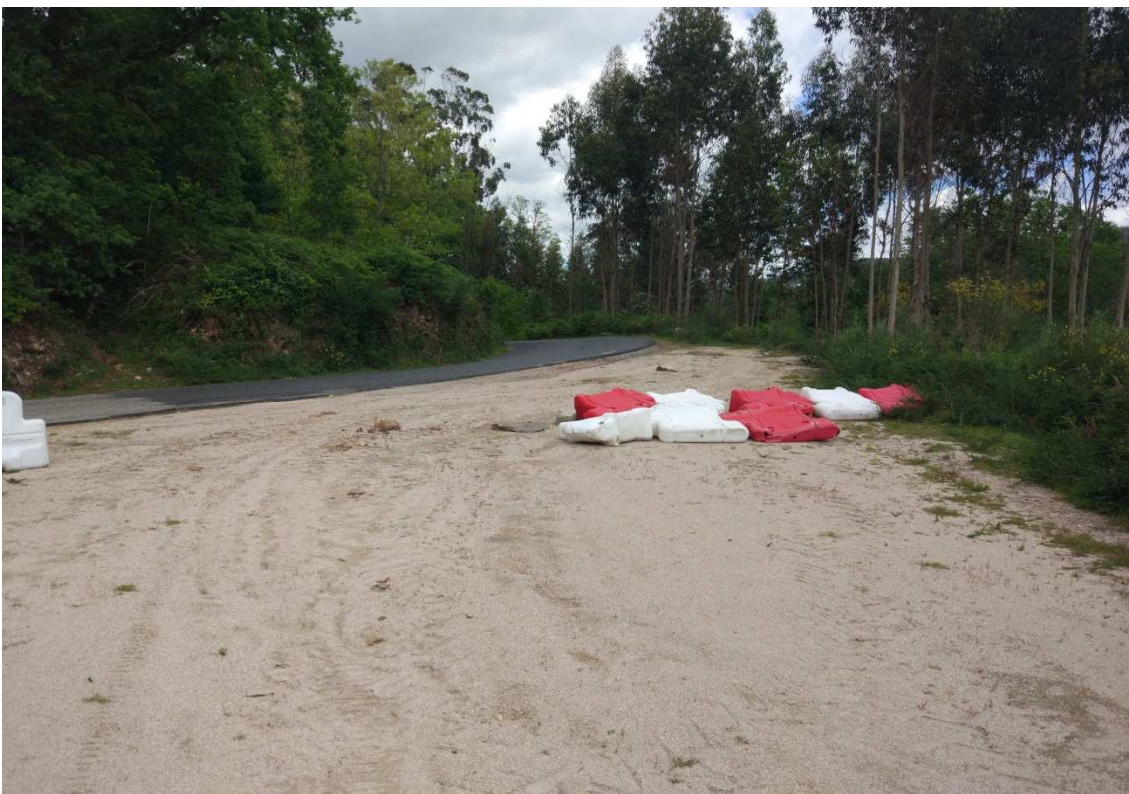
Foto 10. P.K.1+890. Fin da variante en xabre de 10 metros de ancho existente na actualidade.
