ANEXO I: SITUACIÓN ACTUAL E REPORTAXE FOTOGRÁFICA

Debido ó mencionado anteriormente , a Deputación de Pontevedra vese na obriga de realizar unha actuación para mellorar a seguridade vial desde o P.K. 4+640 ata o final (P.K. 5+200) da estrada E.P. 6509 ESCUADRO – SILLEDA.

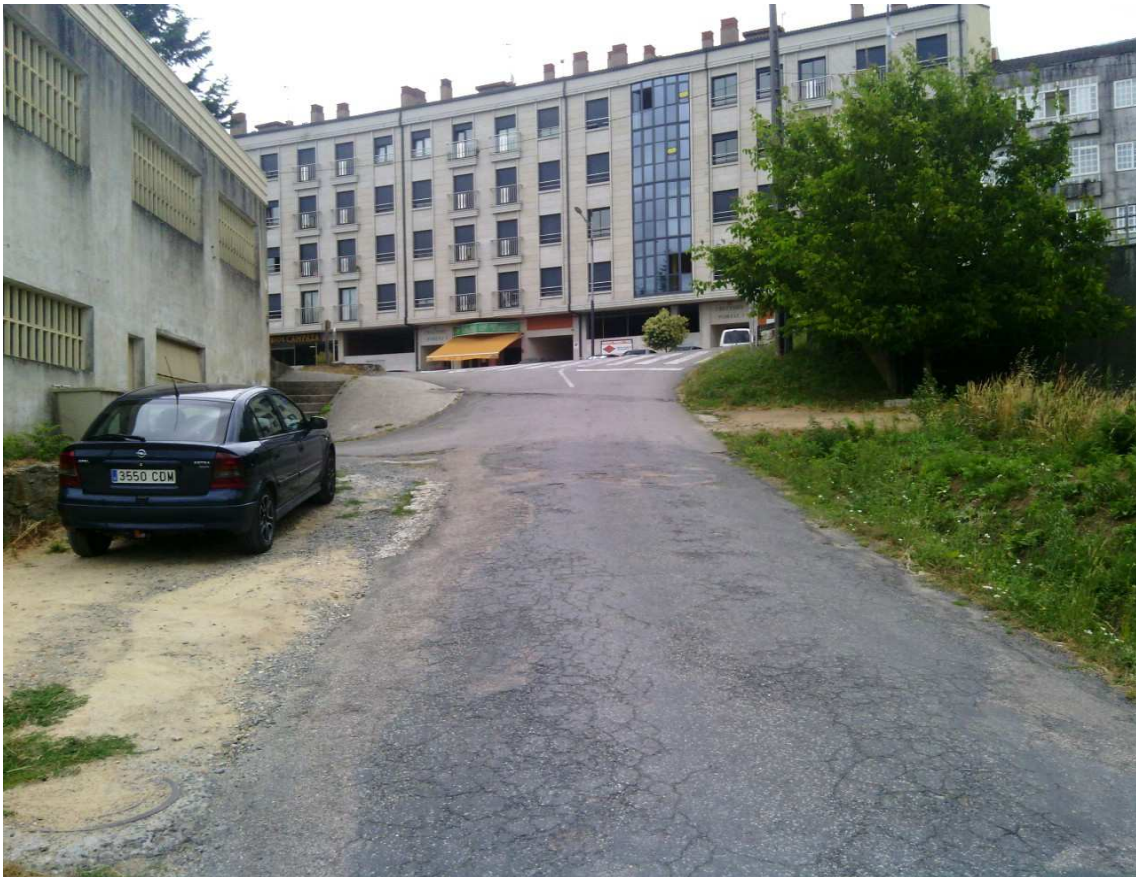
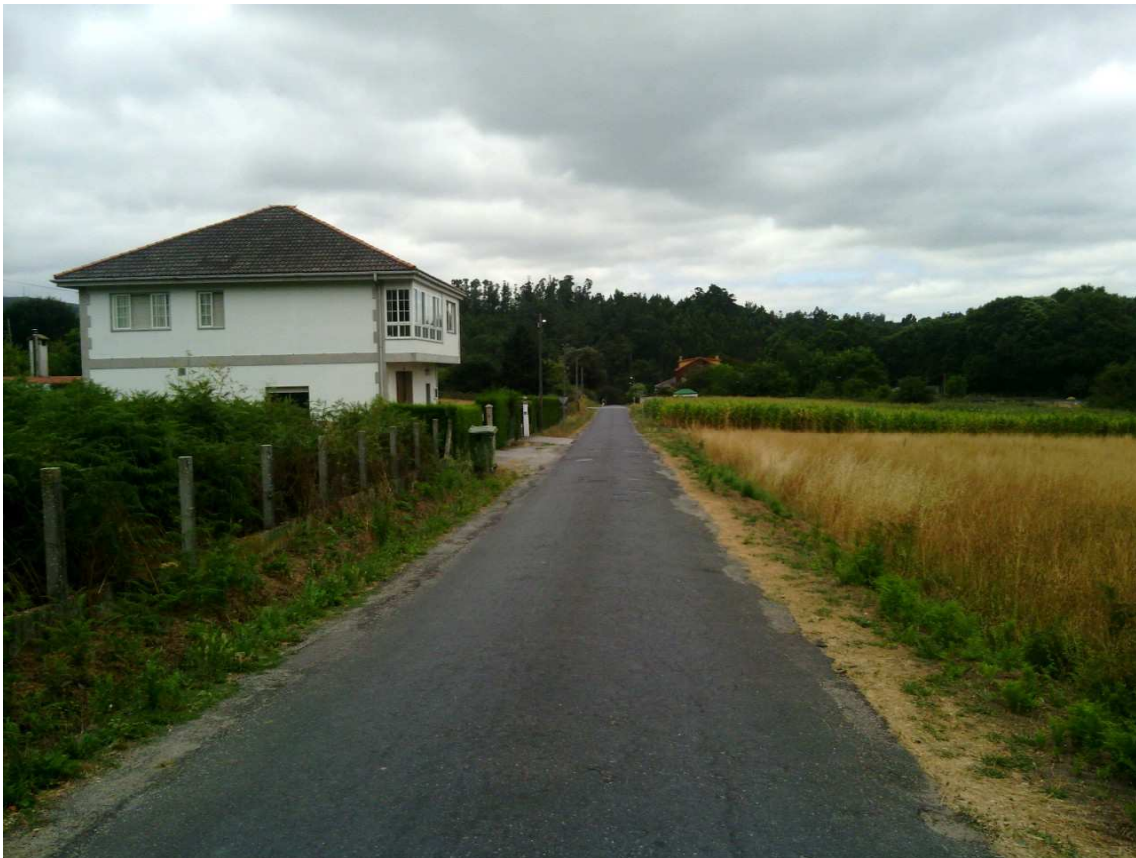
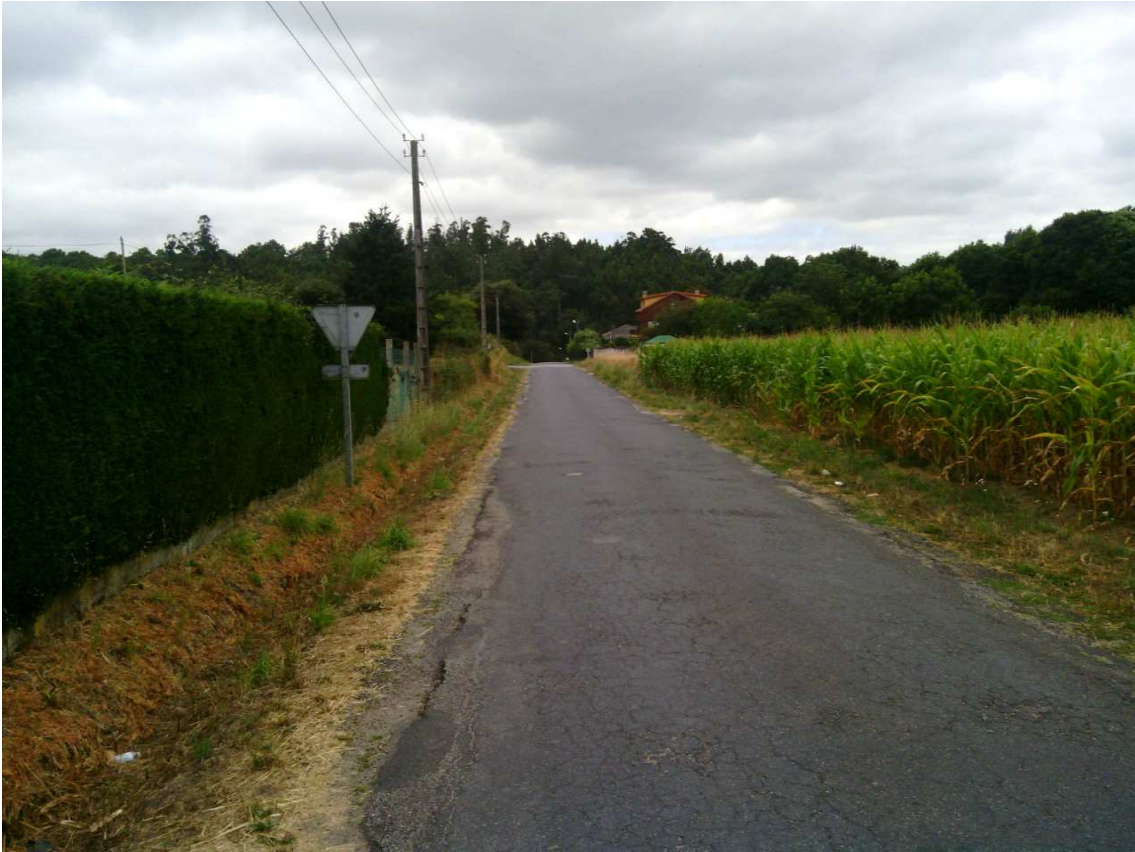
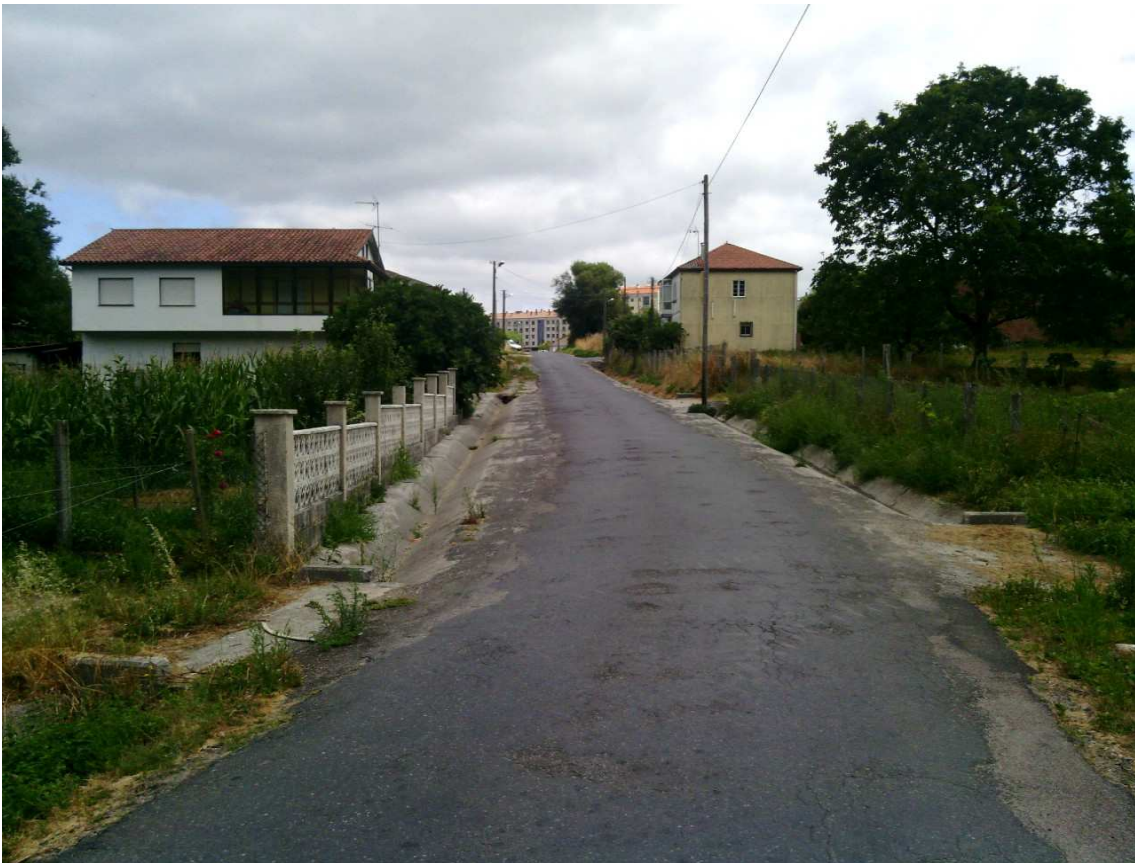
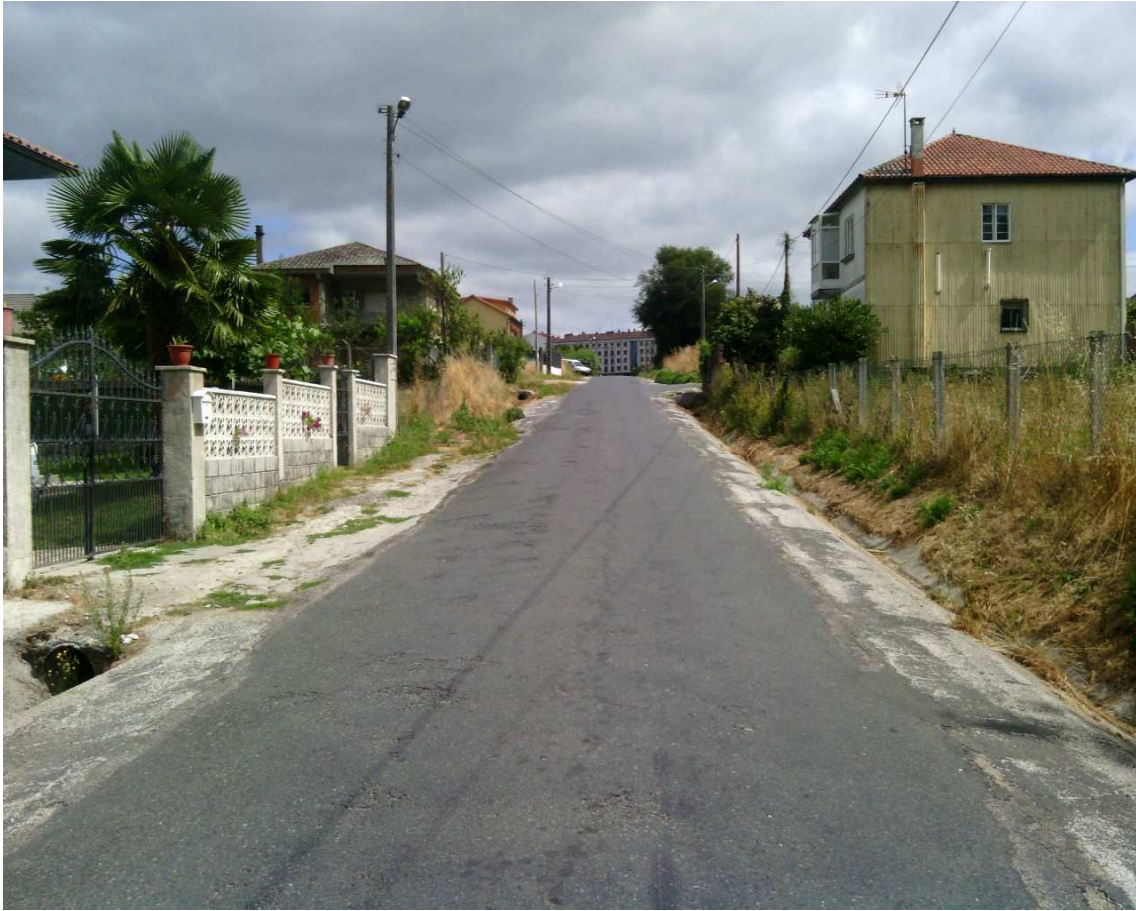
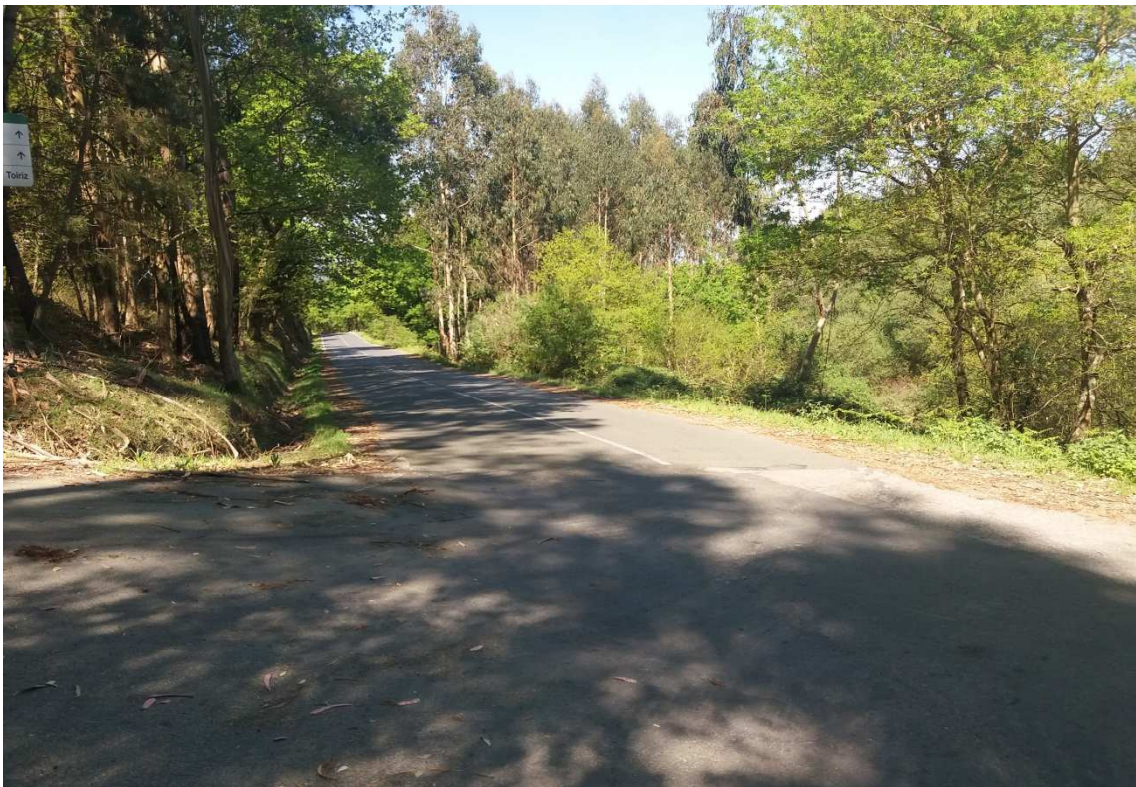
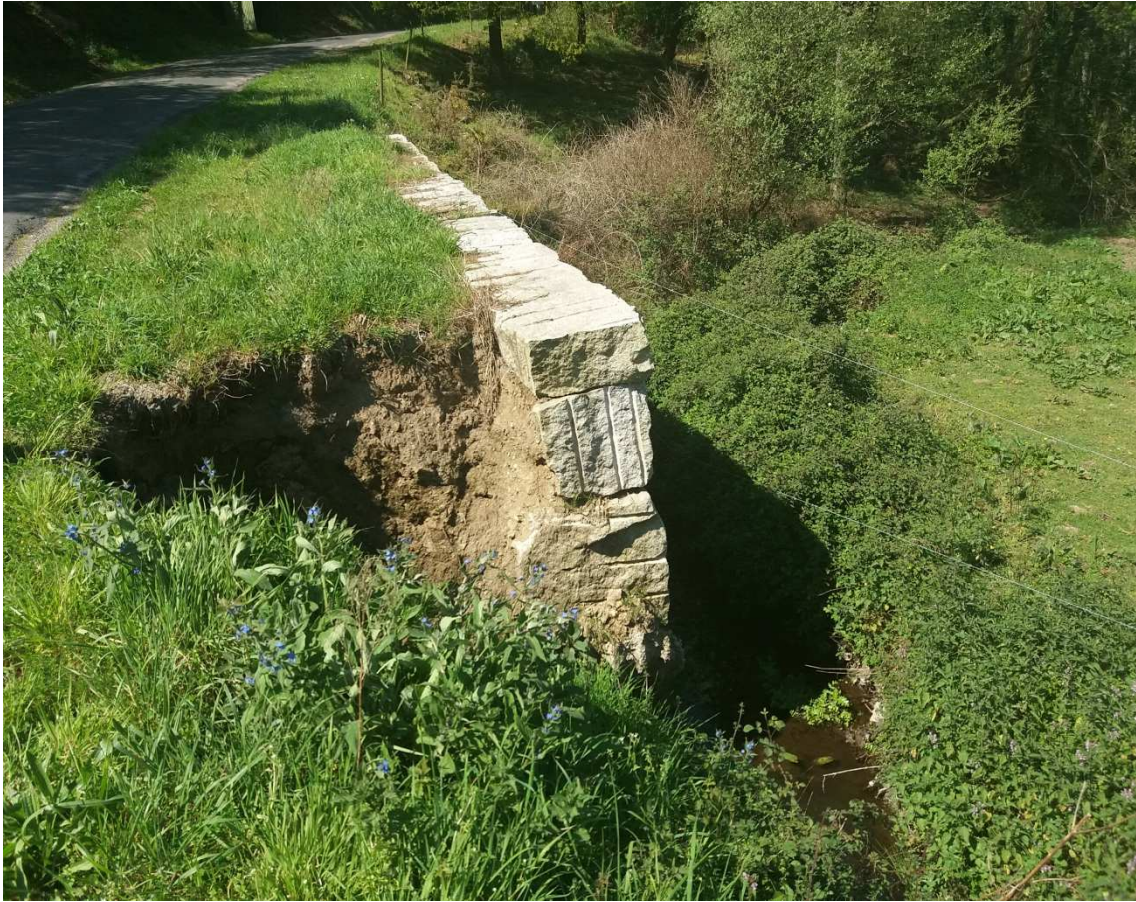
Na actualidade, a estrada E.P. 6509 ESCUADRO - SILLEDA sofre unha redución de sección a partir do P.K. 4+640, atopándonos os últimos 550 metros da estrada cun ancho de firme reducido, así como un deterioro importante do firme existente, inexistencia de sinalización horizontal, falta de elementos para mellorar a drenaxe superficial da vía, etc.

A maiores, debido aos temporais de choiva acaecidos nos pasados meses, existe un desprendemento de terreo na marxe esquerda do P.K. 4+730, zona onde existe unha obra de drenaxe transversal de diámetro 600 mm que permite canalizar e cruzar un regato da parte dereita á esquerda da vía.

Estes desprendementos de terra producíronse sen chegar a deteriorar o firme existente, pero deixando a situación moi perigosa ante posibles desprendementos de terreo futuros.

Nestas fotografías móstrase de maneira xeral a situación da intervención, incluíndo detalles como o desprendemento de terras existente ou o estado do firme actual.
