1.2. ANEXOS Á MEMORIA

ANEXO I: SITUACIÓN ACTUAL
E REPORTAXE FOTOGRÁFICA

Tras realizar os correspondentes labores de recompilación e toma de datos, que permiten ter un amplo coñecemento da zona, no que se refire ao seu estado actual de conservación, servizos existentes, problemas detectados, necesidades a satisfacer, identificación de elementos de interese patrimonial, etc., redáctase o presente proxecto onde se describen unha serie de actuacións necesarias para o acondicionamento da E.P. 9305 desde o P.K. 4+450 ata o P.K. 4+950.

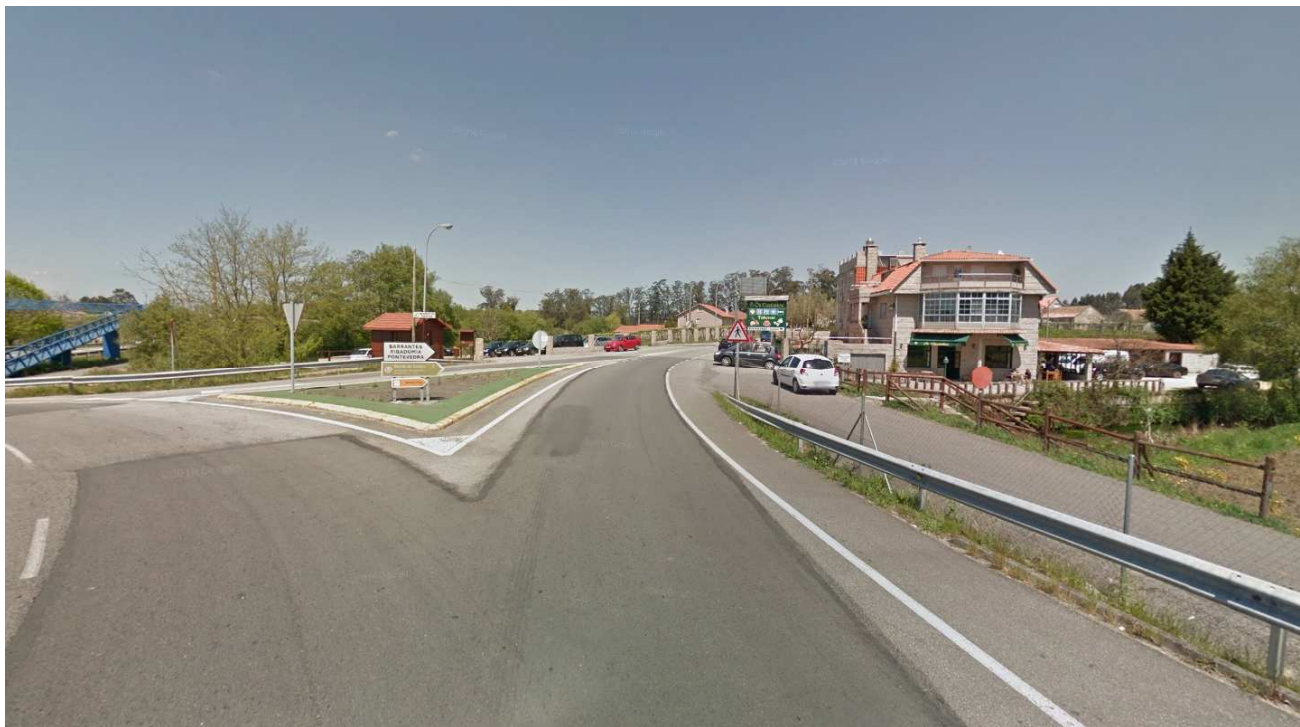
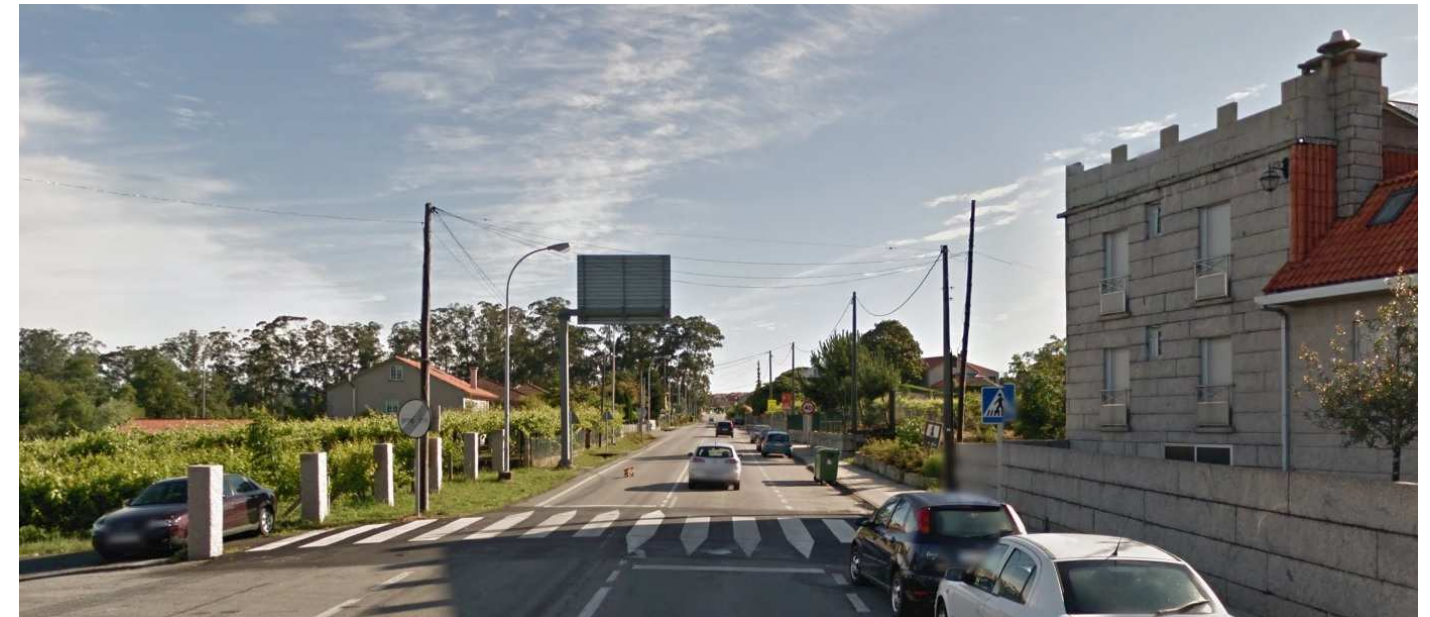
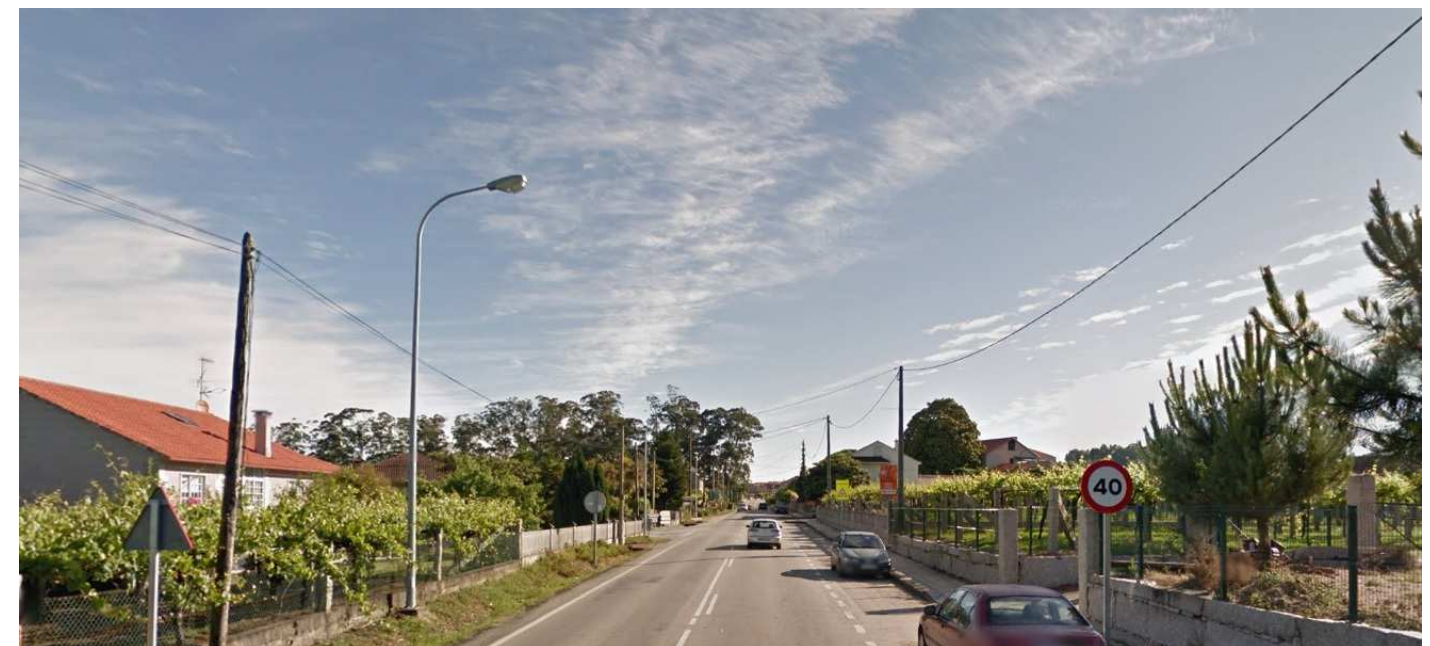
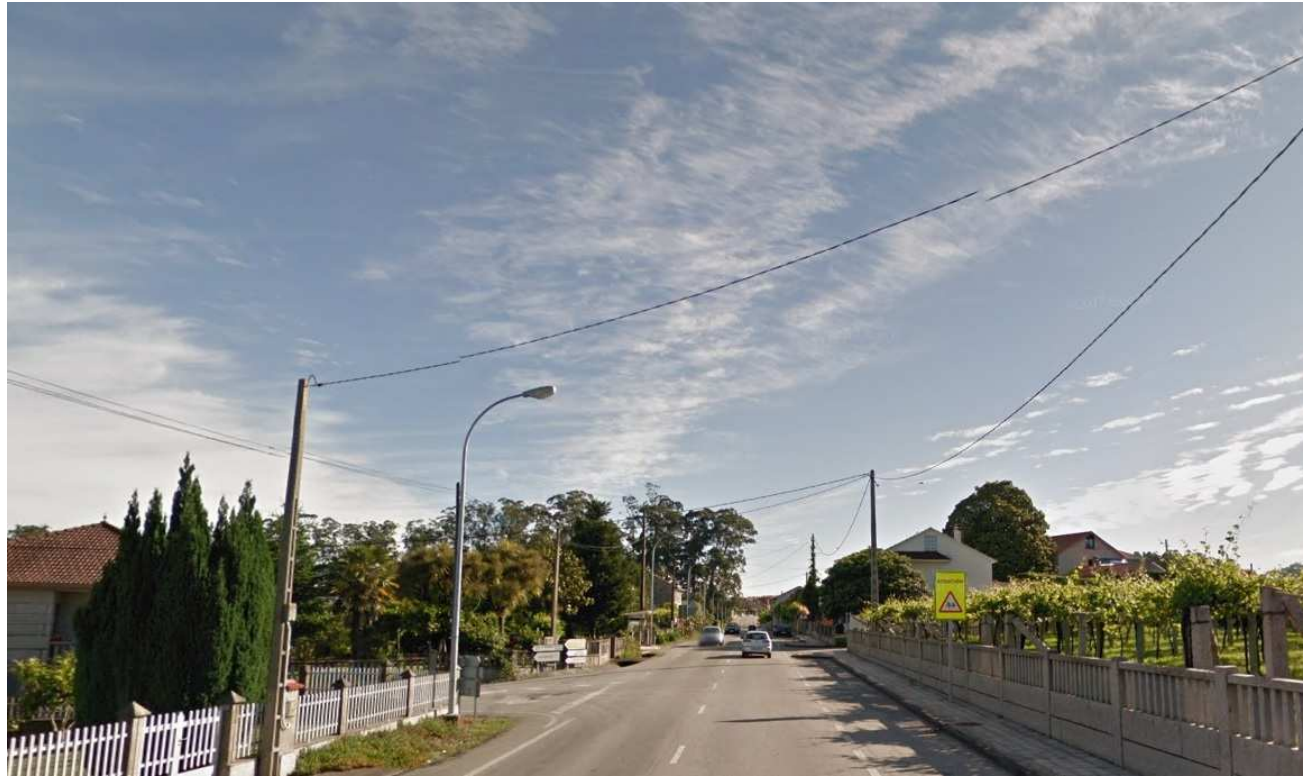
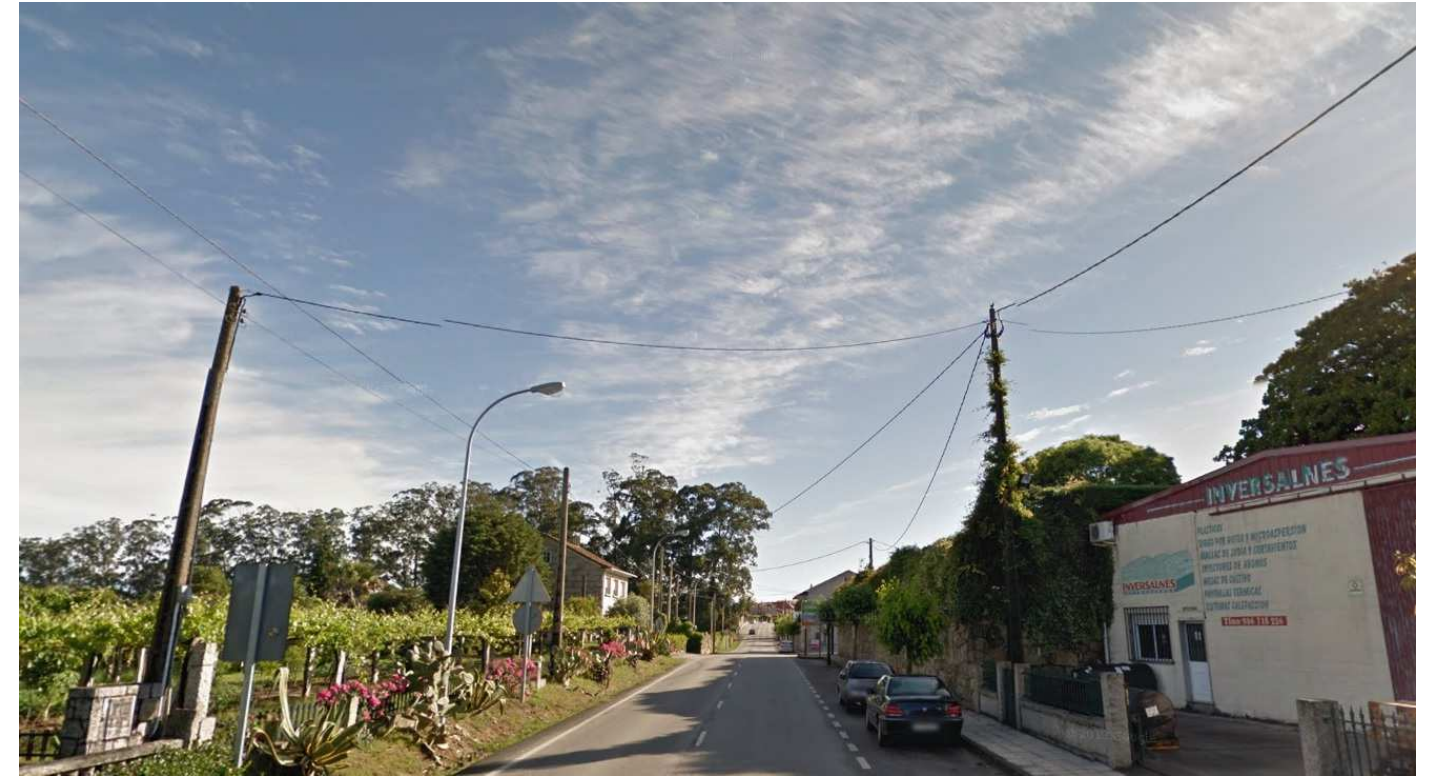
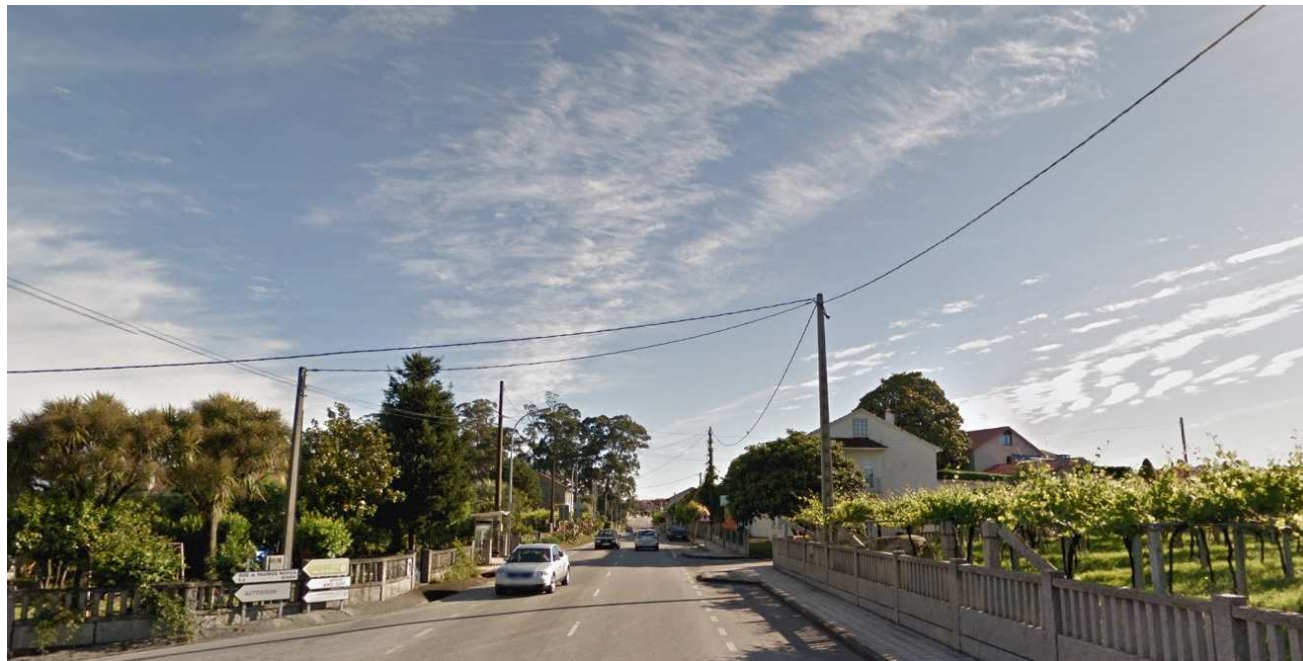
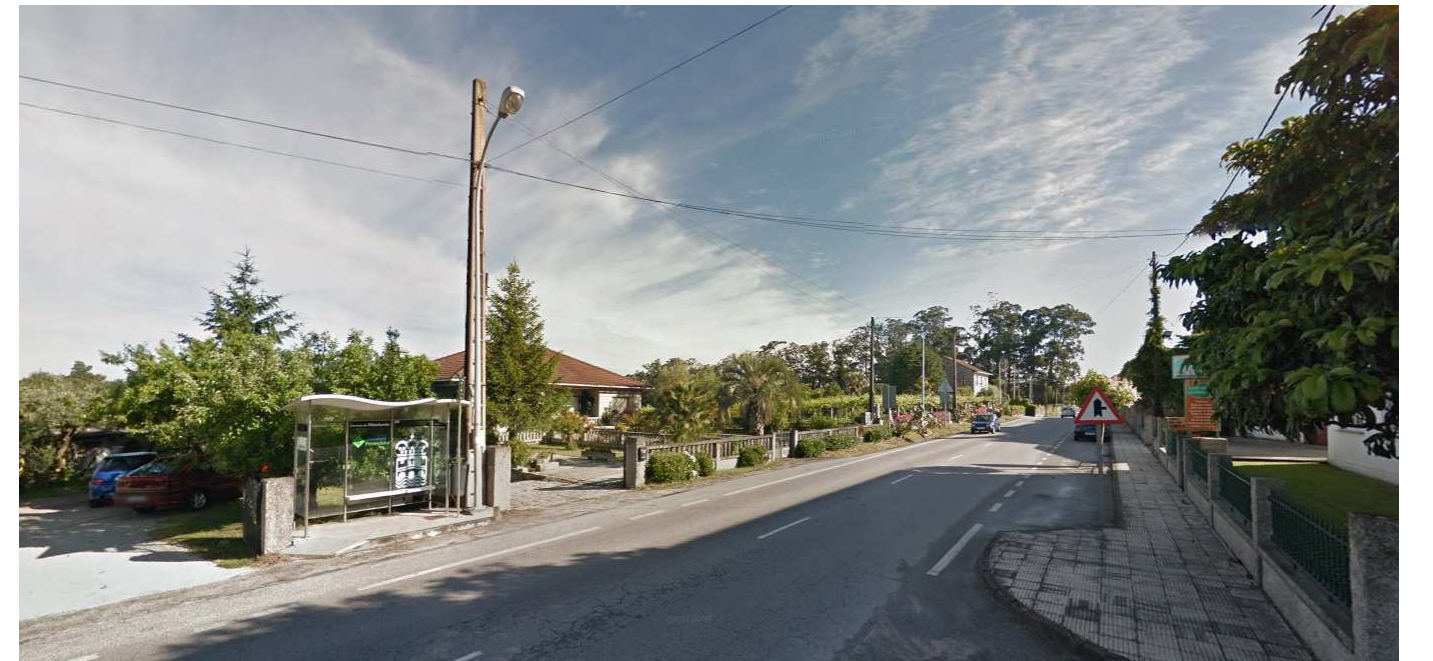
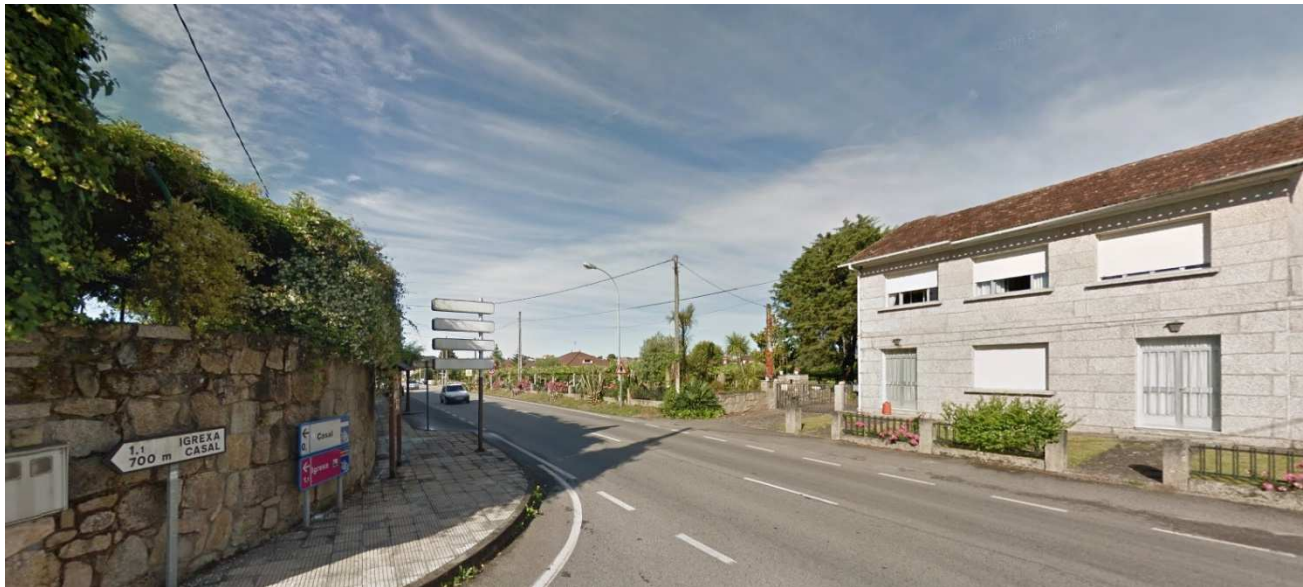
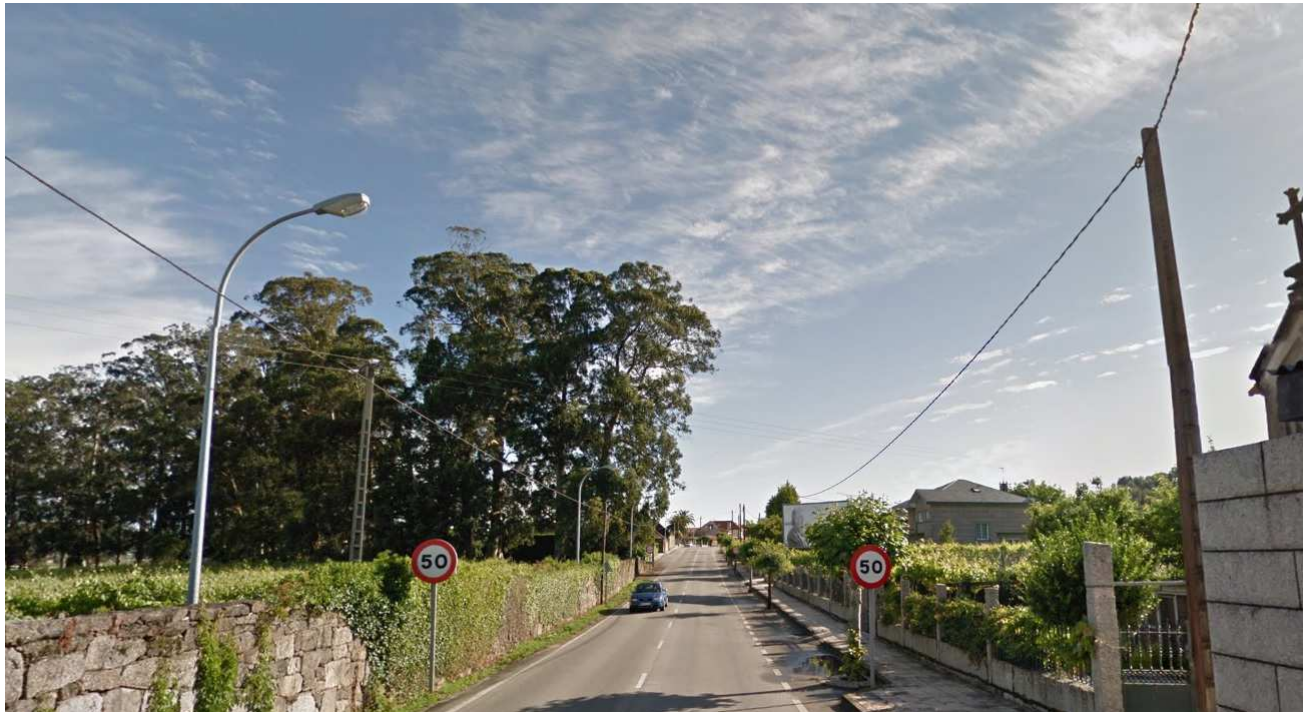
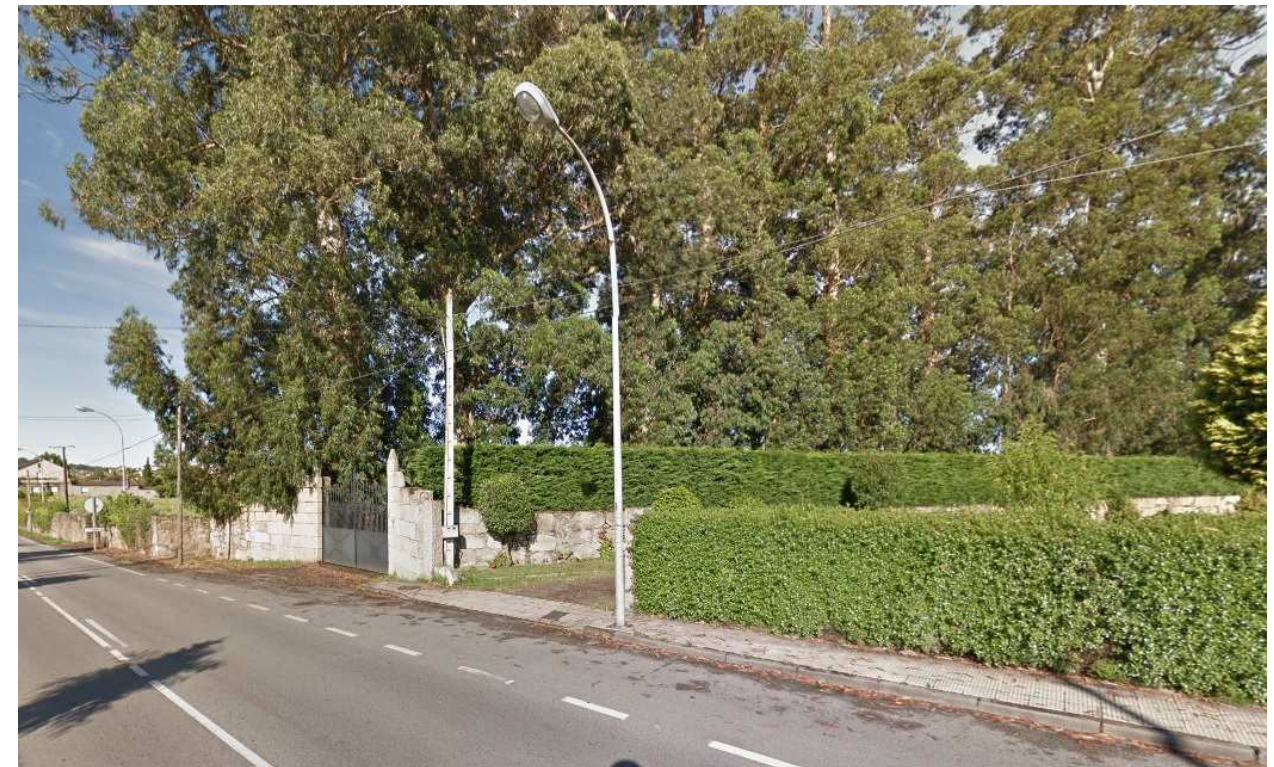
1. REPORTAXE FOTOGRÁFICA

O estado actual do tramo mencionado da E.P. 9305 presenta problemas de seguridade viaria debido á ausencia dunha zona reservada para os peóns na marxe esquerda da vía, así como unha

Na actualidade esta marxe presenta un sobreancho de 2.50-2.70 metros en cuneta vexetal, salvo estreitamentos puntuais, desaproveitando un espazo público moi necesario para incrementar a seguridade viaria e peonil na zona de actuación. Aínda así, este espazo non é suficiente para a creación de estacionamento e beirarrúas na marxe esquerda do tramo indicado, polo que é necesario ocupar parte dos terreos de propiedade privada que lindan á estrada mencionada, contemplando o proxecto a demolición dos muros e peches existentes, incluso retirada de portais, emparrados, contadores de luz e demais elementos necesarios para deixar o espazo a urbanizar completamente libre, realizando estes traballos de forma manual e mecánica, recuperando os materiais que especifique a Dirección Facultativa para a súa reutilización, correspondéndolle ao Concello de Ribadumia a reposición dos peches demolidos, debido a que os terreos privados necesarios para a execución da obra deben ser entregados por parte do Concello á Deputación de Pontevedra libres de toda carga.

A marxe dereita da estrada conta cunha beirarrúa existente cun ancho reducido, sen alcanzar nalgún punto os 1,50 metros esixidos pola Lei de Accesibilidade de Galicia para poder considerarse unha beirarrúa practicable, necesitando crear pola outra marxe un camiño alternativo completamente accesible, cumprindo co indicado pola Lei de Accesibilidade de Galicia.

Nestas fotografías móstrase de maneira xeral a situación da intervención, incluíndo imaxes de tódolos condicionantes existentes no ámbito da actuación e os seus arredores.

A maiores, é necesario instalar unha rede de evacuación das augas pluviais baixo a nova beirarrúa a construír, cos seus sumidoiros correspondentes para a captación das augas pluviais que caian tanto na estrada como na nova beirarrúa.

Desde o punto de vista da iluminación, é necesario instalar os puntos de luz existentes na actualidade nunha nova posición, conectándoos á rede de alumeadado público soterrada existente na actualidade, xa que atópase en bo estado.

Por último, aproveitando a execución do mencionado anteriormente, se instalará tamén unha rede de saneamento, cos seus pozos correspondentes e acometidas a vivendas existentes, dotando na marxe esquerda da estrada unha nova rede de pluviais e fecais separativa.

Por último, para mellorar a seguridade viaria e peonil, instalaranse Pasos de Peóns Sobreelevados que aseguren, por un lado, a seguridade do peón á hora de cruzar a estrada, cumprindo en todo
