PROYECTO DE CONSTRUCCIÓN DE RONDA ESTE. TRAMO PO-542 (PONTE BORA-O PINO).
PO-532 (PONTEVEDRA-PONTECALDELAS). ACCESO A MONTECELO Y COMPLEJO
PRÍNCIPE FELIPE

ANEJO Nº6: GEOTECNIA Y GEOTECNIA

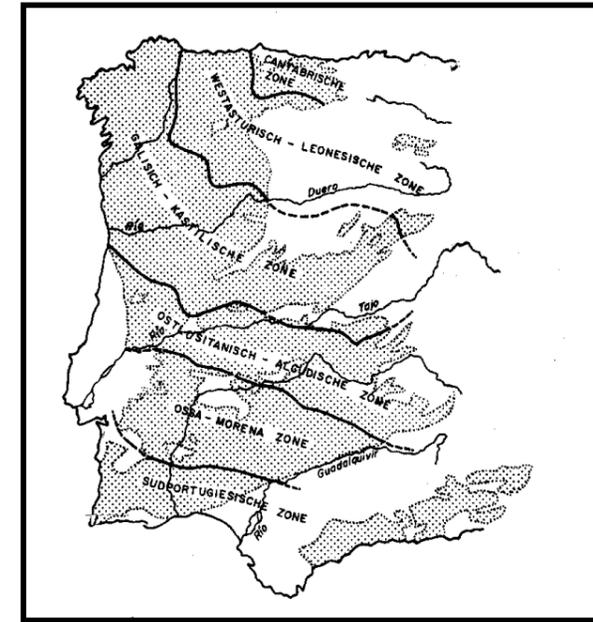
División original de LOTZE (1945)

Los límites y nomenclatura de estas zonas y subzonas varían en función de los diferentes autores consultados. Así según la división original de LOTZE (1945) que se reproduce en la figura 1, el área de estudio se situaría en la zona Galaico-Castellana. De acuerdo con la propuesta de JULIVERT et al. (1972), señalada en la figura 2, se emplaza en la zona Centro-Ibérica. Por último, con arreglo a la división paleogeográfica del Noroeste de la Península Ibérica realizada por MATTE (1968) y reproducida en la figura 3, pertenece a la zona V o Galicia Occidental-NW de Portugal.

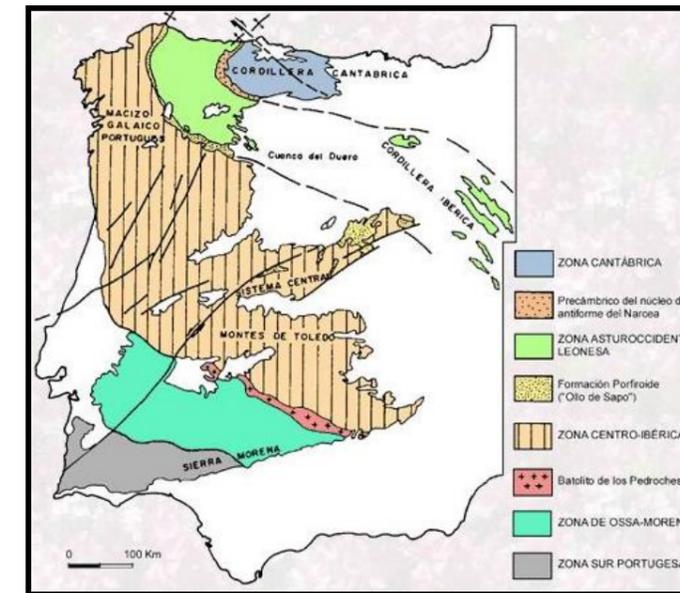
Propuesta de JULIVERT et al. (1972)

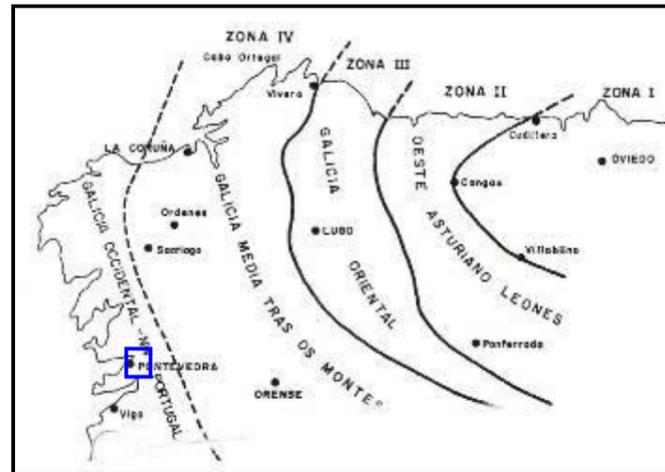
División paleogeográfica del Noroeste de la Península Ibérica realizada por MATTE (1968).

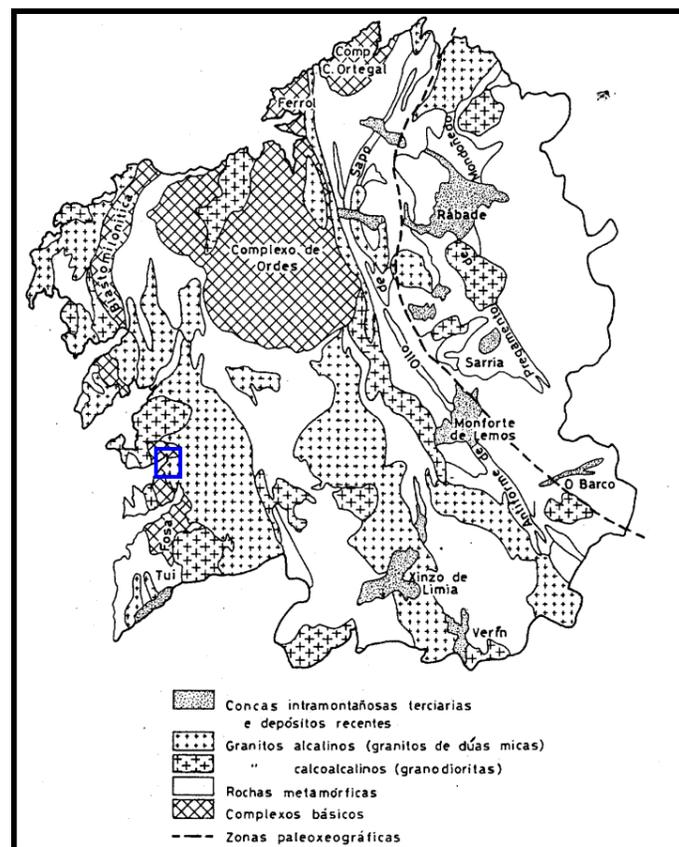
Grandes grupos litológicos que se encuentran en Galicia

Concretamente el área de estudio se encuentra encuadrada en el grupo de los granitos hercínicos y dentro de ellos en la serie de los granitos alcalinos, según puede observarse en la figura 4, donde se resumen los grandes grupos litológicos presentes en Galicia. De este modo se distinguen en la zona un grupo de batolitos graníticos de edad hercínica dentro de los cuales aparecen restos de una serie esquistosa que ha sufrido procesos de metamorfismo. Los procesos cuaternarios han actuado sobre estos materiales originando suelos de alteración y depósitos asociados a cursos de agua y fenómenos de ladera.

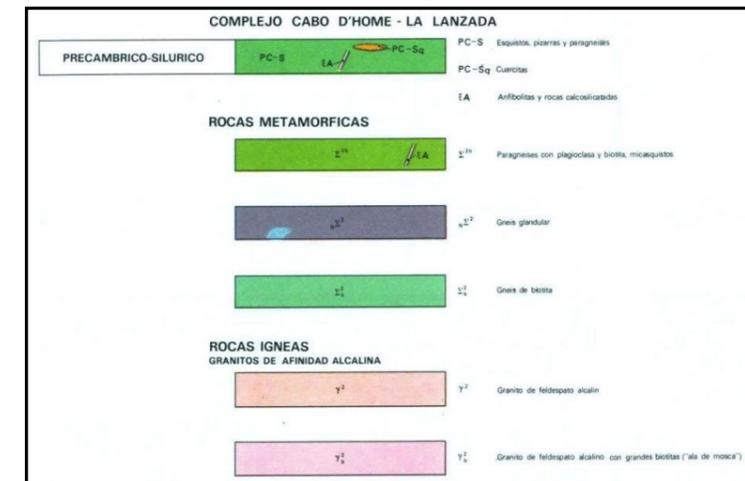
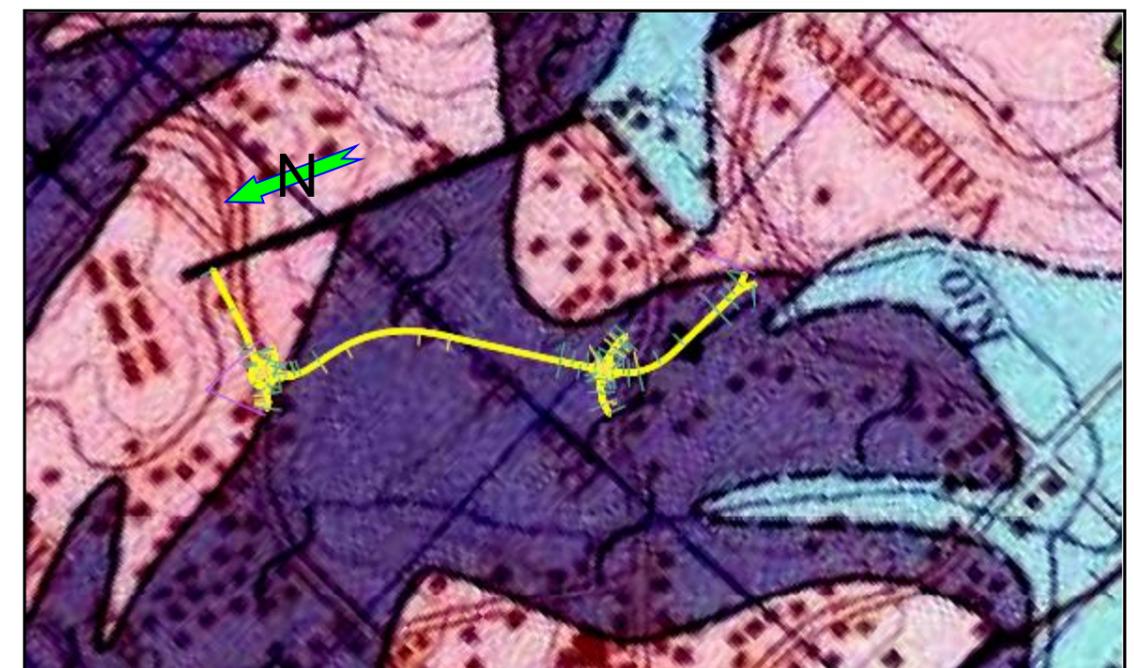
Extracto del Mapa Geológico nº 185.- Pontevedra, señalando los litotipos principales y la localización de la traza

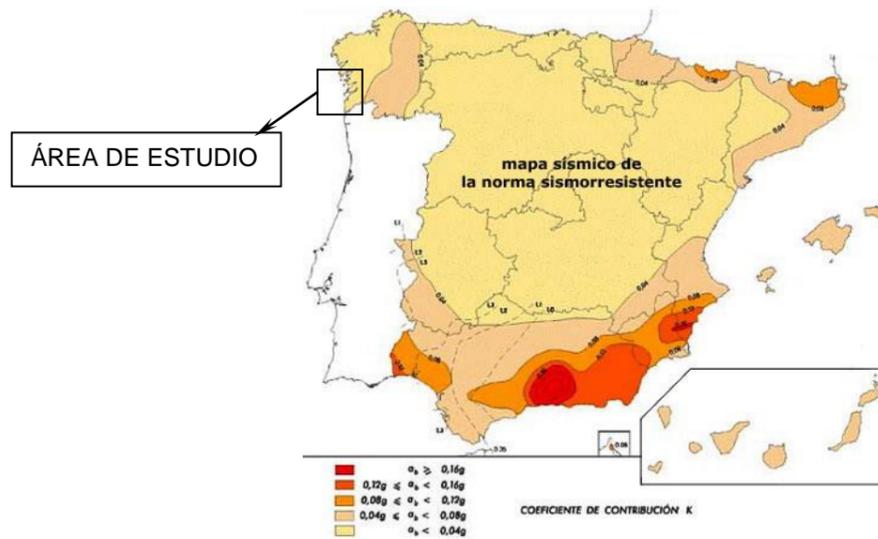
Mapa de Peligrosidad Sísmica según NCSE-02

Según el Mapa de Peligrosidad Sísmica de la Norma de Construcción Sismorresistente NCSE-02 (Parte General y Edificación), el entorno de estudio se encuentra dentro de una zona con aceleración sísmica básica a_b inferior a $0,04g$, siendo g la aceleración de la gravedad.

Según el artículo 1.2.3 “Criterios de Aplicación de la Norma”, ésta no es de aplicación para el tipo de construcciones a realizar cuando la aceleración sísmica básica sea inferior a $0,04 g$, siendo g la aceleración de la gravedad.

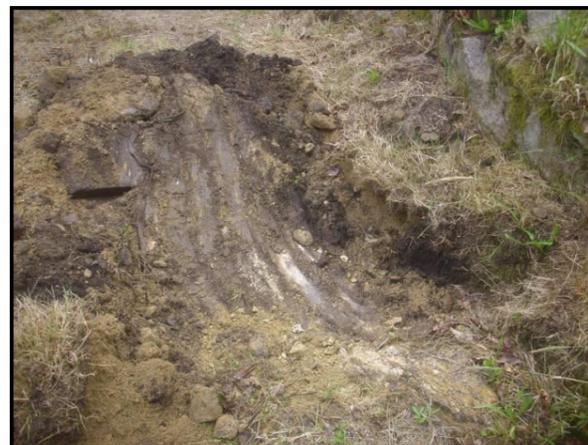
Detectada en la mayoría de las observaciones de campo y calicatas realizadas. Se trata de un suelo areno-limoso de color marrón oscuro o negro, con restos de raíces y presencia de algunas gravillas de cuarzo y feldespatos.

En general presenta mayor espesor en las zonas de cultivo y menor en las zonas montañosas.

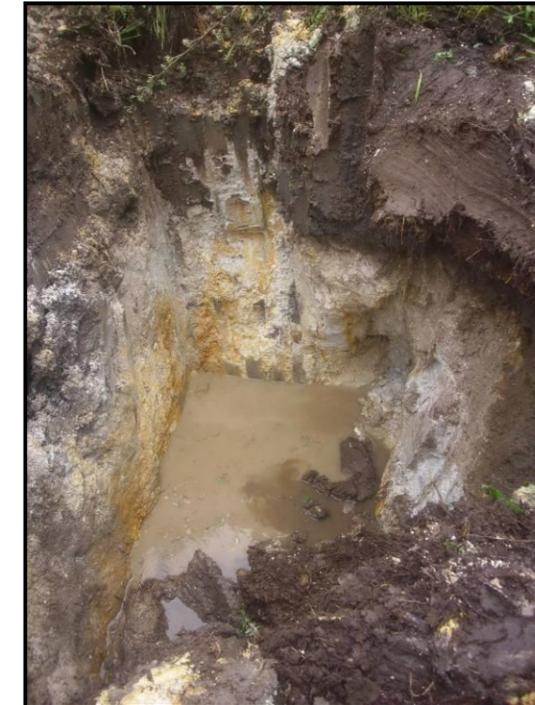
Se ha tomado una muestra de esta litología, con el objetivo de llevar a cabo una identificación. Los resultados obtenidos se reflejan en la siguiente tabla:

Profundidad (m)	Humedad (%)	Granulometría			Plasticidad		
		D2	D0,4	D0,08	Límite líquido (%)	Límite plástico (%)	Índice Plasticidad
0,60	64,5	84,8	46,1	26,2	NO	NO	N.P.

Si bien no se han realizado la totalidad de ensayos para poder realizar la clasificación según el PG-3, la parte más arenosa del mismo presentaría características de suelo tolerable. La parte más arcillosa y con un elevado contenido en materia orgánica tendrá características marginales.

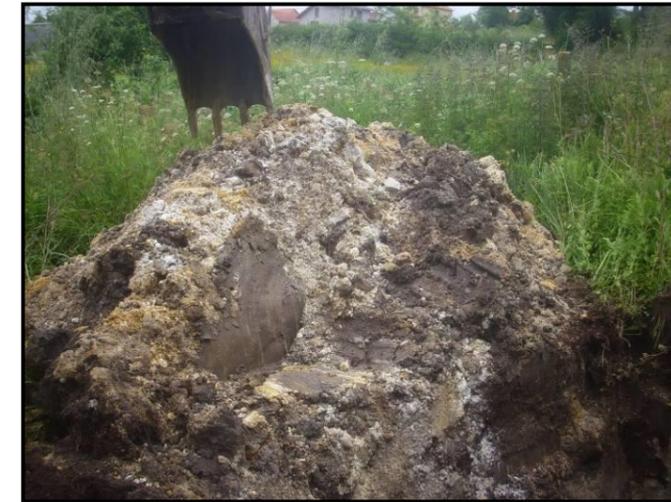
Gneis glandular de grado V (GG V).

El sustrato gneísico se presenta en la mayoría de las ocasiones como una litofacies completamente alterada hasta su estado de suelo – grado V, donde se observa con claridad la textura y estructura de la roca original. Estos materiales pueden encontrarse bajo la tierra vegetal o bajo los materiales coluvio-aluviales, sin que se haya podido determinar su potencia en función de las observaciones realizadas.

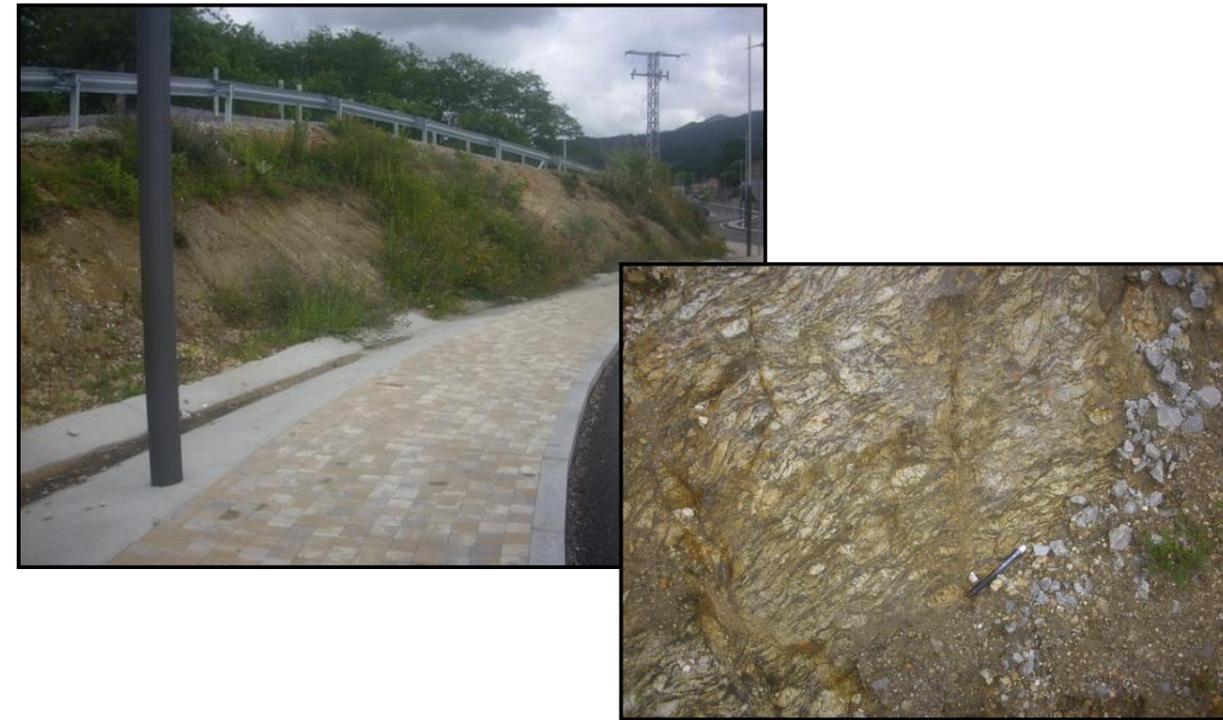
A escala de afloramiento se trata de una roca gneíscica de grano medio a grueso, con glándulas de feldespato de 6 cm. La matriz está constituida por plagioclasa, cuarzo, moscovita y biotita, tal y como puede observarse en la fotografía adjunta.

En el punto de observación situado en la rotonda de la actual carretera PO-542 el gneis se presenta de muy a moderadamente meteorizado (grado III-IV), constituyendo en su conjunto un macizo una calidad pobre (RQD 25-50%).

La matriz rocosa presenta una resistencia baja a tenor de los índices de campo obtenidos en el afloramiento, ya que la roca se puede marcar con el martillo de geólogo pero se corta difícilmente con la navaja. Por lo tanto se podría clasificar, como una roca R2 (según ISRM), con valores medios de resistencia a compresión de entre 51 y 255 Kp/cm².

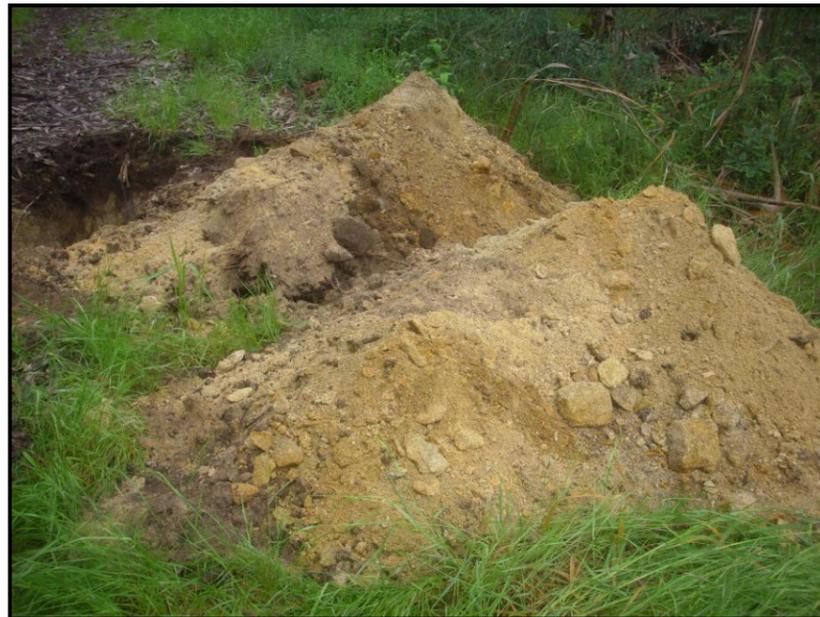
Granito en grado V-IV. Jabre. (GR V)

Esta litofacies se localiza en la última parte de la traza, bajo el horizonte vegetal. La diferencia entre el grado V y el IV se encuentra en que en el primero toda la roca se ha transformado en suelo, manteniendo la estructura original, al grado meteórico IV, en el que existen fragmentos rocosos dispersos de diversos tamaños, es gradual. El grado V-IV es inexistente en zonas de afloramientos rocosos como los situados cerca de la subida a Montecelo.

Se trata de un jabre compuesto por arena algo limosa, sin plasticidad, de color de ocre a beige. Dentro de esta matriz pueden encontrarse pequeñas gravas poliminerales (fragmentos de roca) ó monominerales (minerales dispersos). Se clasifica fundamentalmente como SM (arenas limosas, mezclas de arenas y limos), con matices de SP-SW (arenas mal a bien graduadas).

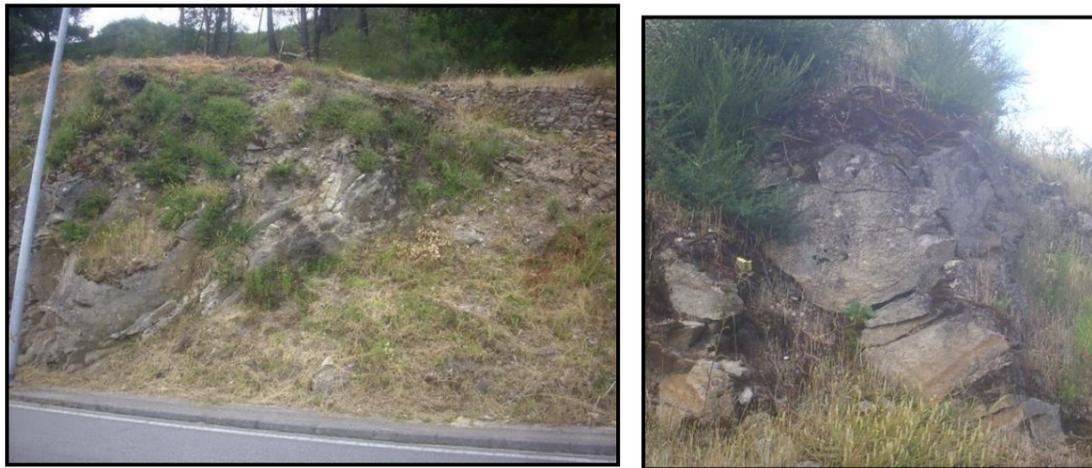
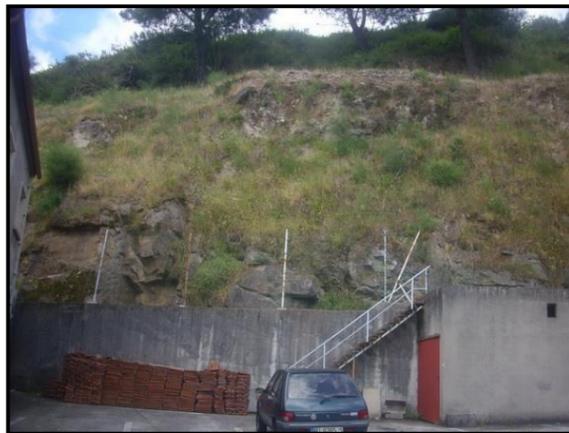
Se trata de un nivel con un grado de alteración muy inferior al anterior, apareciendo por debajo del horizonte vegetal. Se ha encontrado en la rotonda final del trazado, así como en la subida a Montecelo.

El sustrato rocoso granítico se presenta en la mayoría de las ocasiones con una meteorización moderada (grado III). A escala de muestra de mano se trata de un granito gris, de dos micas, con tamaño de grano medio a fino. Los principales componentes son cuarzo, feldespatos, moscovita y bitotita, siendo la moscovita más grande y frecuente que la biotita.

En función de las observaciones realizadas en los afloramientos rocosos que aparecen al final del trazado, el sustrato rocoso no presenta una fracturación elevada, tal como se ha podido apreciar en los frentes visionados. De su observación se concluye que, teniendo en cuenta el índice de

fracturación RQD (Rock Quality Designation), el sustrato está constituido básicamente por rocas de calidad aceptable (RQD 50-75%). Puntualmente aparecen tramos de calidad pobre (RQD 25-50%), lo cual es totalmente lógico considerando los procesos tectónicos de carácter dúctil que ha sufrido el macizo a lo largo de su historia geológica, los cuales generan numerosas zonas de debilidad.

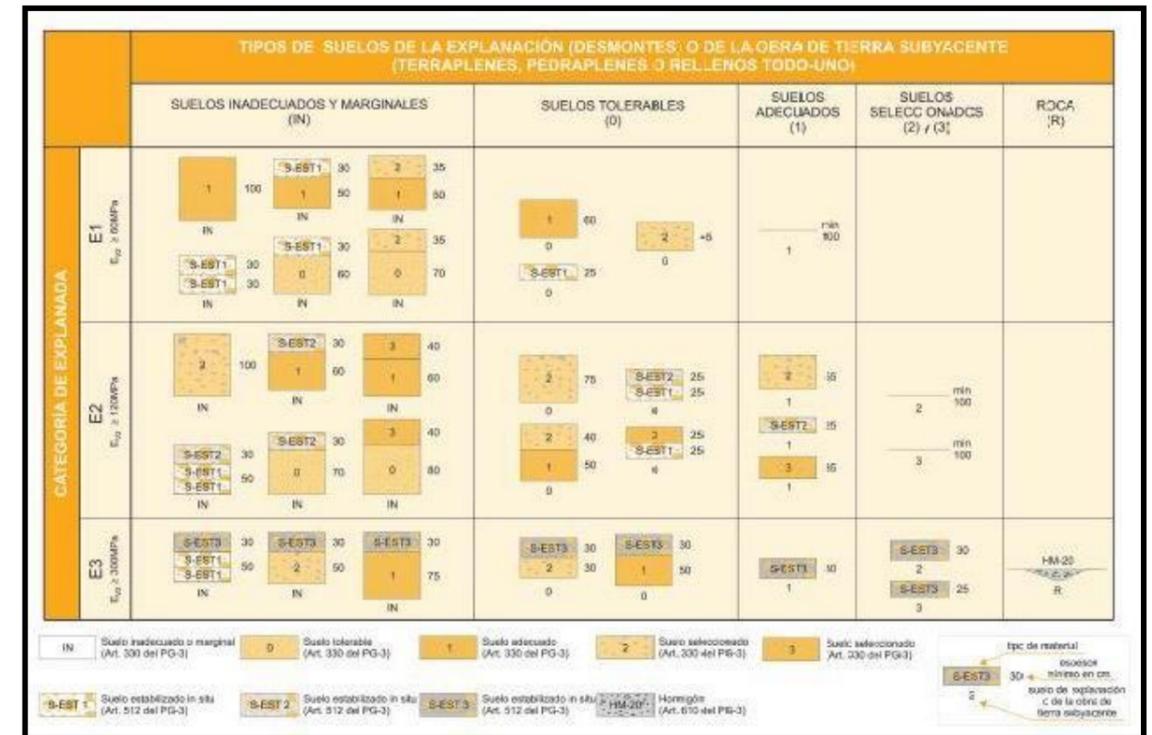
Dependiendo del tipo de explanada que se pretenda conseguir, se pueden adoptar las siguientes soluciones (6.1-IC “Secciones de Firme” – ver siguiente figura):

SÍMBOLO	DEFINICIÓN DEL MATERIAL	ARTÍCULO DEL PG-3	PRESCRIPCIONES COMPLEMENTARIAS
IN	Suelo inadecuado o Marginal	330	- Su empleo sólo será posible si se estabiliza con cal o con cemento para conseguir S-EST1 o S-EST2.
0	Suelo tolerable	330	- CBR ≥ 3 (*). - Contenido en materia orgánica < 1%. - Contenido en sulfatos solubles (SO ₃) < 1%. - Hinchamiento libre < 1%.
1	Suelo adecuado	330	- CBR ≥ 5 (*)(**).
2	Suelo seleccionado	330	- CBR ≥ 10 (*) (**).
3	Suelo seleccionado	330	- CBR ≥ 20 (*)
S-EST1 S-EST2 S-EST3	Suelo estabilizado in situ con cemento o con cal	512	- Espesor mínimo: 25 cm. - Espesor máximo: 30 cm.

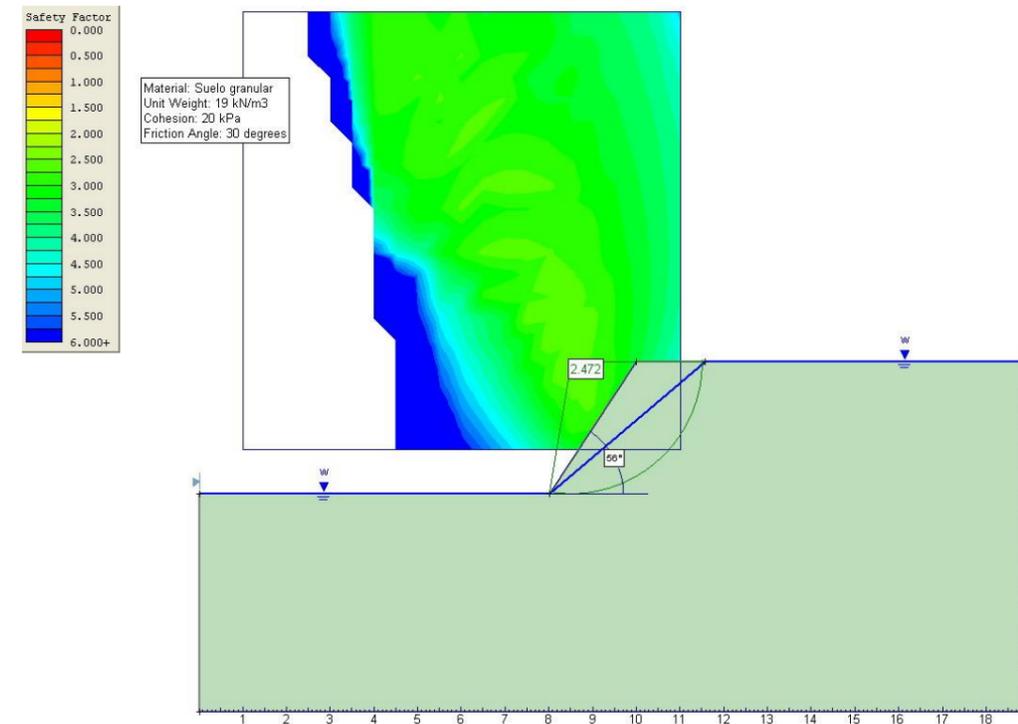
Teniendo en cuenta la reducida altura de las excavaciones previstas y considerando los parámetros geotécnicos característicos para cada material, se obtienen factores de seguridad superiores a 2,00

para taludes de excavación de 2H:3V (56°) y que cuentan con presencia de agua en la base de la excavación.

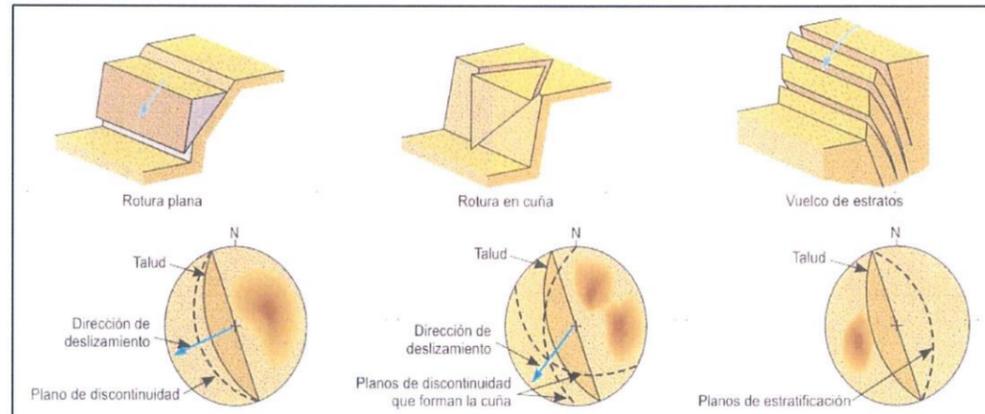
A continuación se reproduce la figura de Hoek y Bray (1981) donde se indica la configuración de los principales tipos de bloques inestables en taludes rocosos.

- La condición básica para que se produzcan roturas planares es la presencia de discontinuidades buzando a favor del talud y que cumplen las condiciones de que la discontinuidad esté descalzada por el talud ($\alpha > \beta$) y que penetre en el talud individualizando un bloque, la dirección del plano ha de ser paralela al talud ($\pm 20^\circ$) y el buzamiento de la discontinuidad ha de ser mayor que su ángulo de rozamiento interno ($\alpha > \phi$). En resumen, se ha de cumplir: $\alpha > \beta > \phi$ siendo α el ángulo del talud, β el ángulo de la discontinuidad y ϕ el ángulo de rozamiento interno del material.

- Para que se produzcan roturas por pandeo se requiere planos de discontinuidades paralelos al talud ($\alpha = \beta$), con buzamiento mayor que el ángulo de rozamiento interno ($\alpha > \phi$), también ha de cumplir la condición de que las placas sean lo suficientemente esbeltas en relación con la altura del talud, para poder pandear.

- Para que se produzcan roturas de bloques tipo cuña formado por dos planos de discontinuidad a favor de su línea de intersección, los dos planos han de aflorar en la superficie del talud, a favor de su línea de intersección. Para que se produzca este tipo de rotura, se debe cumplir las condiciones $\alpha > \beta > \phi$ siendo α el ángulo de la línea de intersección de los dos planos.

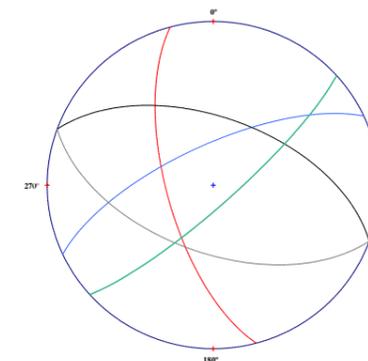
Excavación N 110

La proyección estereográfica de estos planos frente a los taludes previstos es la siguiente:

TIPO DE JUNTA	FAMILIA	ORIENTACION	
		AZIMUT	BUZ
J	1a	335	70
J	1b	138	80
J	2	255	67
T		20	56
T		200	56

En la excavación con orientación N110, la geometría proyectada 2H:3V (56°) impide la formación de la mayor parte de las cuñas. Tan sólo podría formarse una por intersección de las familias J1 a y J1b, circunstancia bastante difícil ya que se trata de la misma familia pero con planos conjugados. El análisis de estabilidad de esta posible cuña, realizada con el programa SWEDGE da como resultado factores de seguridad superiores a 4. Los parámetros resistentes que se han considerado para las juntas han sido:

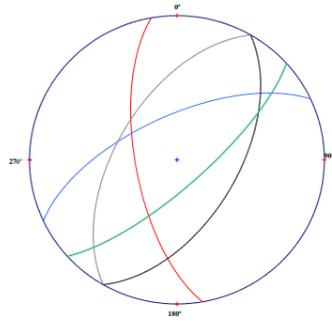
Excavación N 30

TIPO DE JUNTA	FAMILIA	ORIENTACION	
		AZIMUT	BUZ
J	1	335	65
J	2	138	75
J	3	260	67
T		120	56
T		300	56

Por lo que respecta a la excavación con orientación N 30, el talud con pendiente 56° impide la formación de cuñas. Únicamente podría aparecer una cuña por intersección de las familias J1a y J1b. El factor de seguridad que se alcanza para esta discontinuidad sería superior a 15:

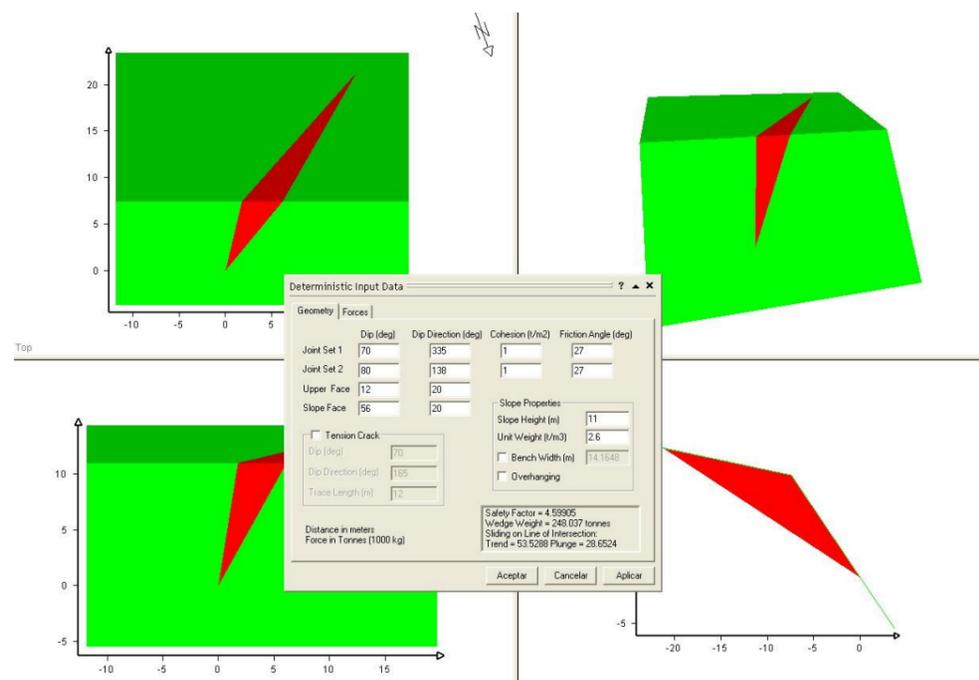
$c = 0,1 \text{ Kp/cm}^2$

$\phi = 27^\circ$

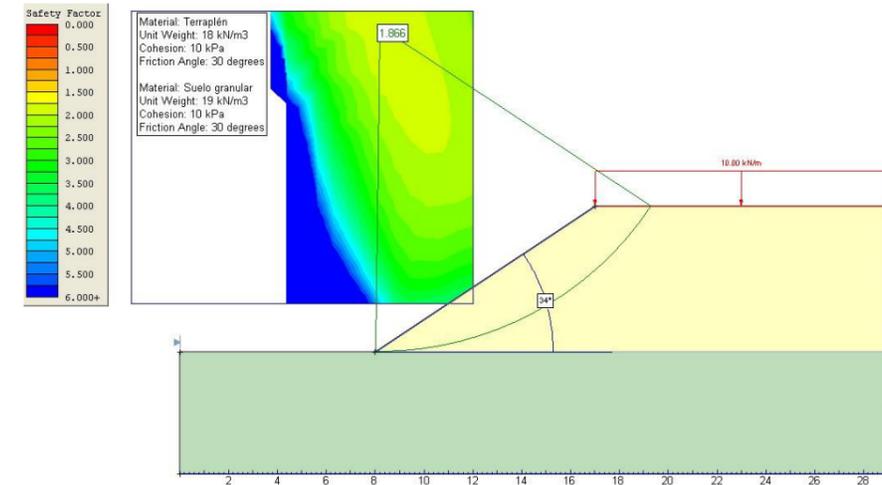
Los terraplenes se han diseñado con el talud 3H/2V. Con esta geometría el relleno de mayor altura (6 m) presenta un factor de seguridad de 1,8 para una rotura desarrollada a través de su cuerpo, tal y como se recoge en la imagen adjunta:

Talud 3H:2V para terraplén de 6,00 metros de espesor máximo.

- Densidad: 1,80 t/m³.
- Parámetros de resistencia al corte: $c= 0,1 \text{ Kp/m}^2 \quad \phi=30^\circ$.
