**PROYECTO DE CONSTRUCCIÓN DE RONDA ESTE, TRAMO PO-542 (PONTE BORA-O PINO) A  
PO-532 (PONTEVEDRA-PONTECALDELAS). ACCESO A MONTECELO Y COMPLEJO  
PRÍNCIPE FELIPE**

**ANEJO Nº 17: PATRIMONIO**

PROSPECCIÓN INTENSIVA PARA O  
PROXECTO DE CONSTRUCCIÓN ROLDA  
LESTE DE PONTEVEDRA. TREITO: PO-542  
(PONTE BORA – O PINO) A PO-532  
(PONTEVEDRA-PONTECALDELAS).  
ACCESO A MONTECELO E PRÍNCIPE  
FELIPE.

MEMORIA

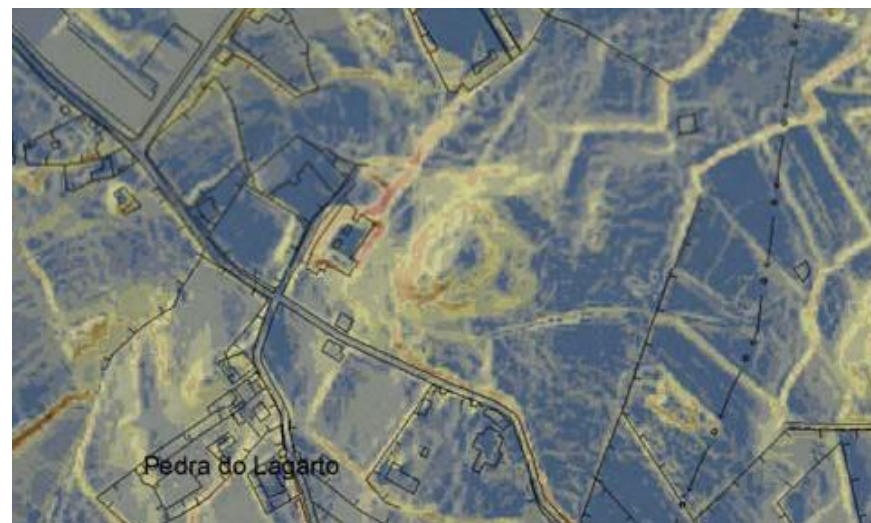
Detalle do plano de pendentes O185A-O6O4

Nesta prospección non se localizou elemento arqueolóxico algún. Na zona de traballo non existen remocións novas dende o estudo realizado en 2010 que permitan unha análise dos cortes. A consulta do plano de pendentes O185A-O6O4 e o plano GIS 53O-4698 non reflexan ningunha estrutura oculta de interese patrimonial. Só se detecta unha estrutura de planta irregular ao NW da zona do achado romano, pero que pode ser unha alteración antrópica. Na actualidade esta zona está cuberta de vexetación bastante densa que impide estudala.

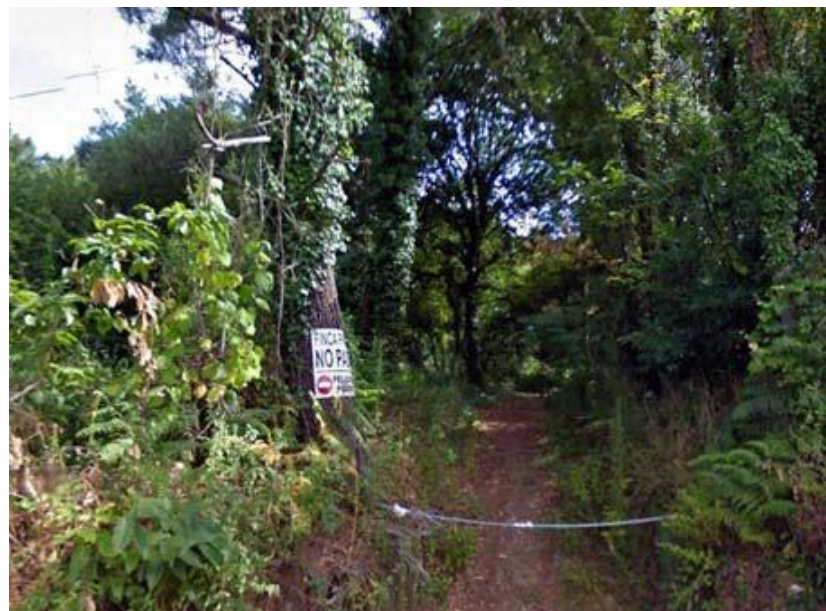
A1. Achado de época romana.

Descrición: Área de dispersión de cerámica romana localizada no corte xerado para acceder a unha finca. Atopáronse restos cerámicos romanos e posteriores. Destaca un anaco de tegula.

Estado de Conservación: Descoñecido

A área do achado atópase a carón da rotonda de Pedra do Lagarto e da mellora da rúa Pedra do Lagarto/EP-0003 en dirección Pontevedra. As obras máis próximas son a mellora da estrada Rúa da Pedra do Lagarto e a supresión do peche E4, do Muro E5 e do Peche E6.

**Medida correctora:** Debe realizarse a desmontaxe controlada dos elementos E4. Peche, E5. Muro e E6. Peche, especialmente o E5, e revisar e limpar os cortes resultantes. A estratigrafía debe ser documentada en detalle. Esta labor será realizada polo equipo encargado da documentación dos muros e peches, que informará dos resultados a Dirección Xeral de Patrimonio que adoitará, no caso necesario, as medidas máis axeitadas para a conservación do patrimonio. O lugar do achado debe figurar na planimetría da obra.

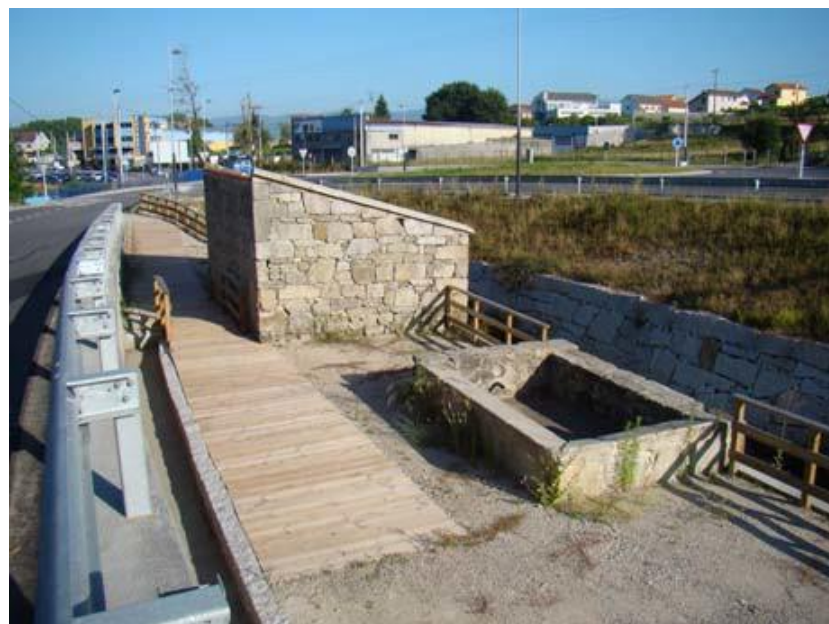
### E1. Muiño da Pontiña.

Descrición: O muiño foi trasladado e restaurado ao construír a rotonda actual. Estrutura rectangular realizada con cachotería de granito. Tellado a un auga de telle curva. Ten dous pés, un cegado.

Estado de Conservación: Restaurado recentemente

O muiño está na zona ao Inicio da obra na Rotonda PO-243, ao Sur da rotonda, a 43 m das obras.

- O elemento E1, Muiño da Pontiña. Pedra do Lagarto; Mourente, e a súa área de respecto deben constar na planimetría da obra.
- Os hórreos E2 e E3, se a propiedade o permite deben estar balizados ou sinalizados sobre o terreo. Os elementos e as súas áreas de respecto deben constar na planimetría da obra.

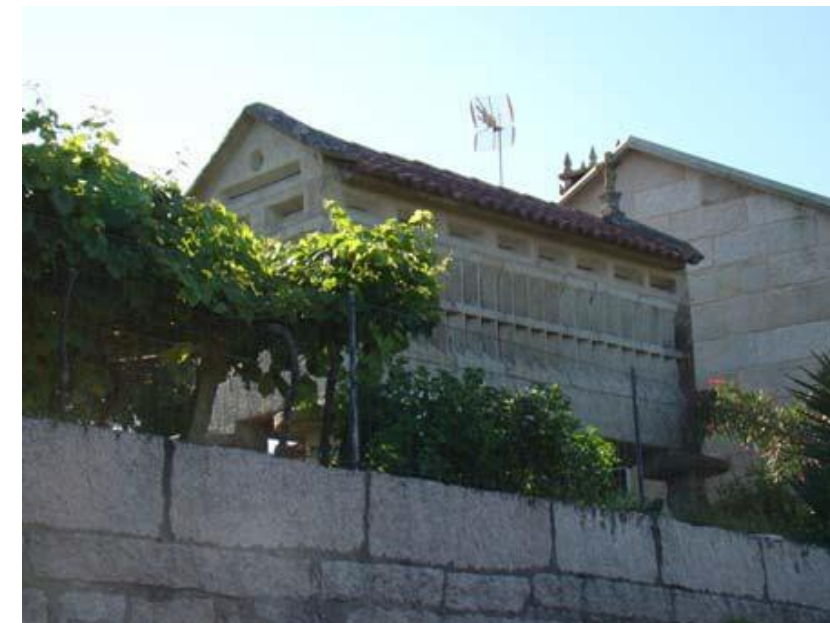
### E2. Hórreo

Descrición: Hórreo de 6 pes. Pes, tornarratos e pedras caladas do celeiro realizado en granito. Tellado a dúas augas de tella curva.

Estado de Conservación: Bo

O hórreo está a 2m da mellora da rúa Pedra do Lagarto/EP-0003 dirección Marcón, ao Leste das obras

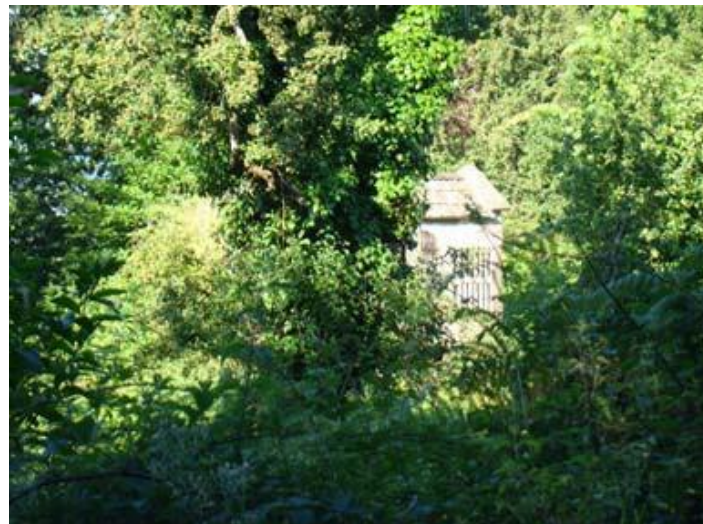
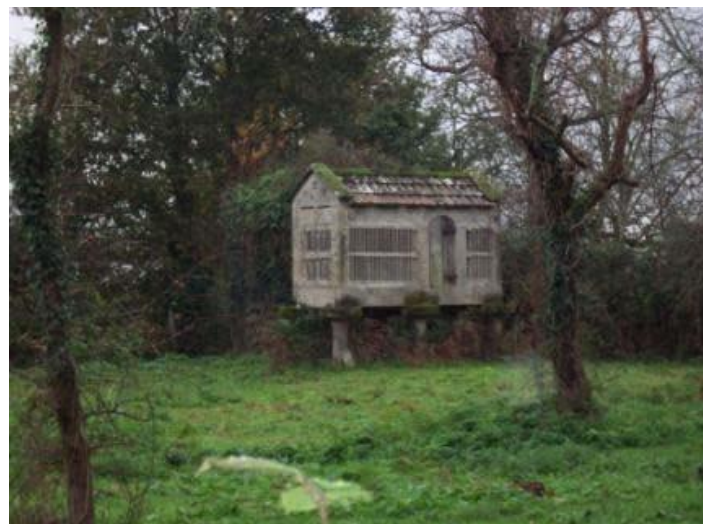
### E3. Hórreo

Descrición: Hórreo de 6 pes. Pes, tornarratos e pedras caladas do celeiro realizado en granito. Tellado a dúas augas de tella plana. Detrás do hórreo hai outra estrutura que pode ser un pombal, pero a vexetación impide velo con claridade.

Estado de Conservación: Bo

O hórreo está afectado na súa área de repeto pola mellora da rúa Pedra do Lagarto/EP-0003 dirección Pontevedra. Queda ao Sur das obras, a 24 m.

Estado actual

Foto de marzo de 2010

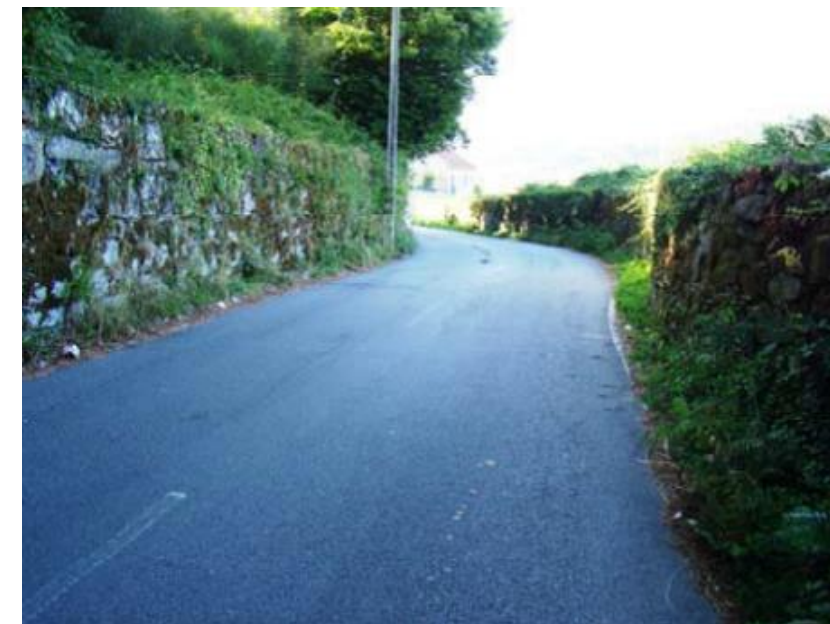
### E4. Peche

Descrición: O peche é de mamapostería de granito de algo menos de 2 m. de alto.

Estado de Conservación: Bo

O peche está afectado pola rotonda de Pedra do Lagarto e pola mellora da rúa Pedra do Lagarto/EP-0003 en dirección Pontevedra. Queda no centro da traza.

Peche E4 á dereita na foto

- Os elementos E4. Peche; E5. Muro; E6. Peche, deben ser desmontados de xeito controlado xa que na zona poden aparecer restos de interese arqueolóxico.

- Os elementos E4. Peche; E5. Muro; E6. Peche; E8. Muro e E10. Muro non poderán ser repostos, polo que proponse unas medidas correctoras que os documenten en detalle.

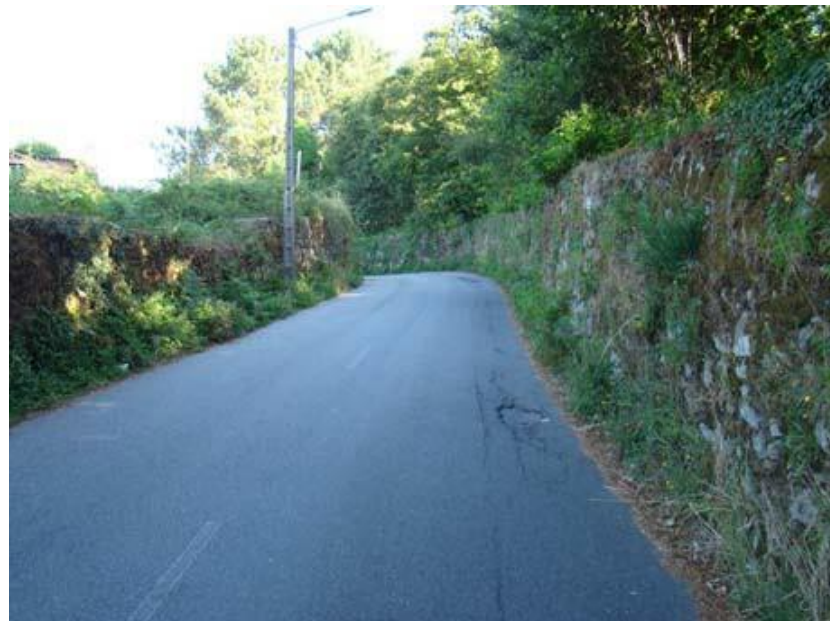
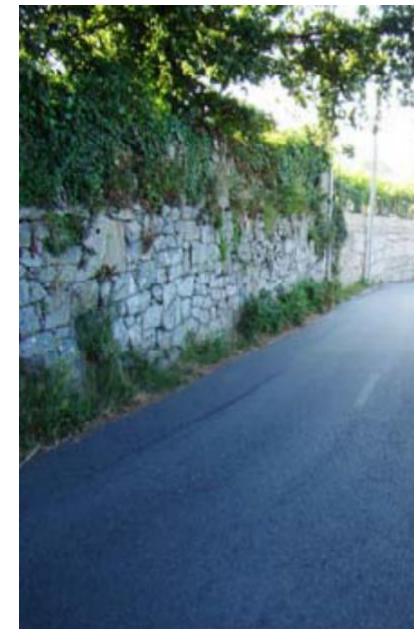
## E5. Muro

Descrición: O peche tradicional é de cachotería de granito. Ten algo máis de dous metros de alto. En certo punto, este peche de cachotería xa desapareceu e foi substituído por outro máis recente de perpiaños obtidos a partir de retos de cortes.

Estado de Conservación: Bo

O peche está Rotonda Pedra do Lagarto e tamén se ve afectado pola mellora da rúa Pedra do Lagarto/EP-0003 en dirección Pontevedra. Está no centro da traza.

Peches E5 á dereita na foto

Á esquerda, remate do peche tradicional e inicio do recenté de perpiaño

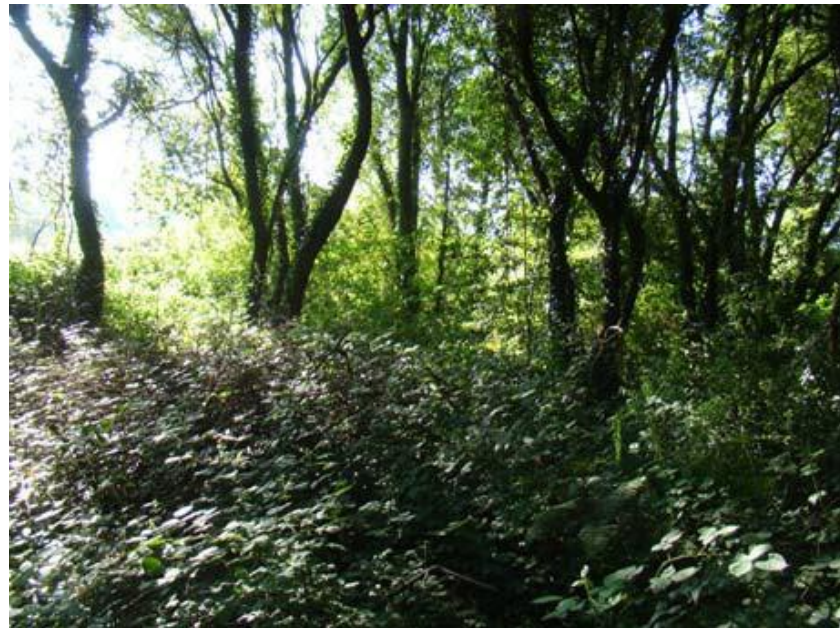
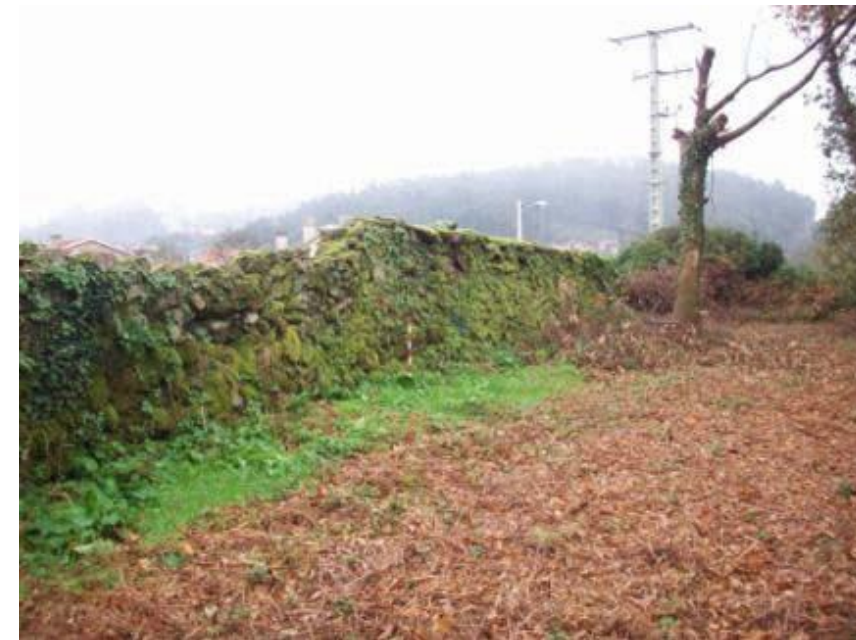
## E6. Peche

Descrición: O peche é de cachotería de granito de algo máis de 2 m. de alto. Ten partes caídas.

Estado de Conservación: Regular

O peche está afectado pola rotonda de Pedra do Lagarto, pola mellora da rúa Pedra do Lagarto/EP-0003 en dirección Marcón e polo eixe principal PK O+378. Está no centro da traza.

Vista actual do peche

Peche en marzo de 2010

E6	Peche Pedra do Lagarto; Mourente	Rotonda Pedra do Lagarto/Mellora da rúa Pedra do Lagarto/EP-0003 dirección Marcón/Eixe principal PK 0+378 / Centro	0 m	O peche non pode ser repostado Debe ser estudado con detalle Limparase a súa superficie realízanse seccións e deben definirse as súas fases constructivas A súa desmolaxe será controlada polo equipo encargado desta labor por se aparecen restos de época romana Limparanse os cortes resultantes Realízase unha documentación fotográfica e en vídeo tanto en detalle como en conxunto Realízanse debuxos das súas partes máis salientables e farase un levantamento taquimétrico do elemento O peche debe constar na planimetría da obra Será obxecto de control e seguimento por parte do equipo encargado desta labor

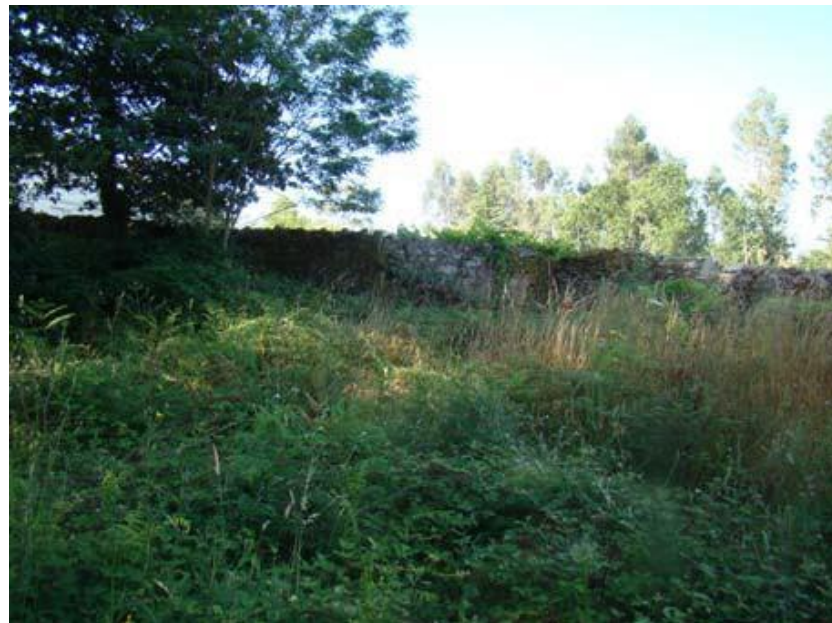
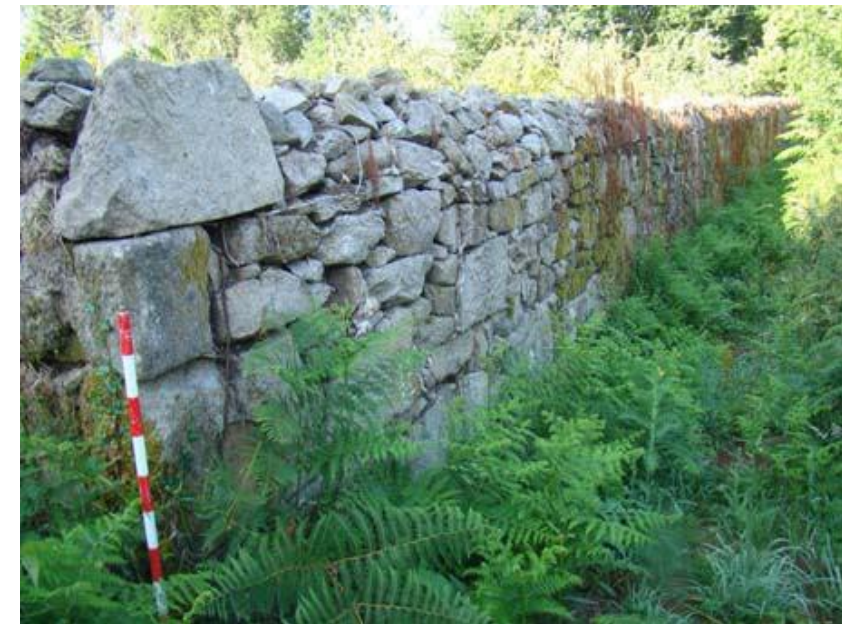
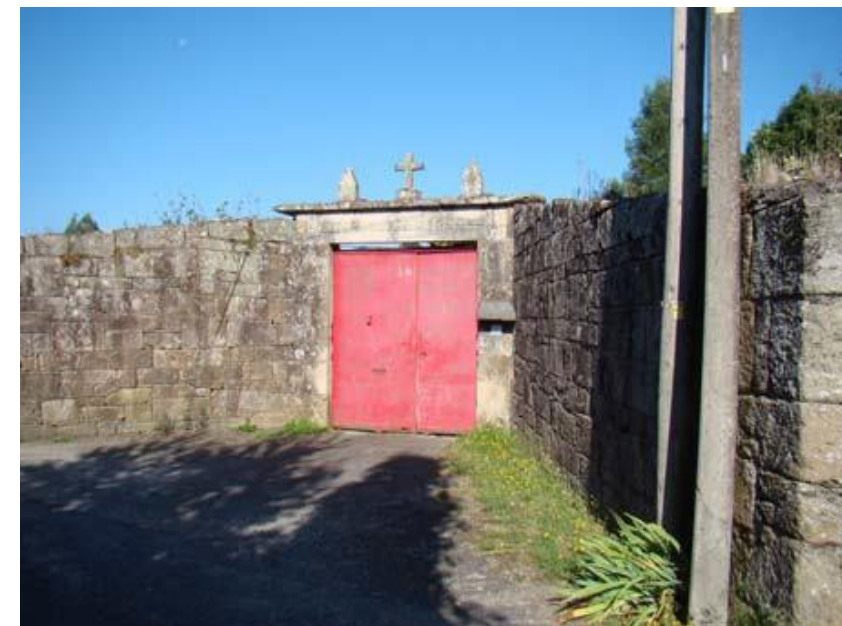
## E7. Vila Victoria

Descrición: Non foi posible ver as estruturas interiores da finca, xa que todo o perímetro está pechado por un muro de máis de dous metro de alto. O peche é de mamapostería de granito rematando na parte superior con forma triangular. O acceso é de granito labrado, con dintel do mesmo material culminado cunha cruz e dous pináculos. Nun lateral da entrada está gravado nunha placa de pedra MBI GRANJA B. AYRES 1956

Estado de Conservación: Bo

A finca queda afectada polo eixe principal entre os PKs O+552 e O+612. O peche vese afectado directamente. Un edificio está a 15 m. das obras e outro a 44 m.

Zona do peche afectada. Cara Leste

Zona do peche afectada. Cara Norte

Entrada á finca

desta labor
E7	Vila Victoria Ría de Abaixo; Marcón	Eixe principal PK 0+552 a 0+612 / Dta - Centro	0 m ao peche 15 m a edificio 1 44 m a edificio 2	O peche da vila debe ser estudado con detalle. Realizarase unha documentación fotográfica e de vídeo tanto en detalle como en conxunto. Realizaranse seccións e un levantamento taquimétrico do elemento. O peche será repostado con técnicas tradicionais delimitando o novo espazo da finca. As estruturas da vila deben estar sinalizadas de modo claro e visible sobre o terreo. O elemento e a súa área de respecto deben constar na planimetría da obra. Será obxecto de control e seguimento por parte do equipo encargado desta labor.
E8	Muro Ría de Abaixo; Marcón	Eixe principal PK 0+641 / Centro	0 m	O muro non pode ser repostado. Debe ser estudado con detalle. Limparase a súa superficie, realizaranse seccións e deben definirse as súas fases constructivas. Realizarase unha documentación fotográfica e en vídeo tanto en detalle como en conxunto. Realizaranse debuxos das súas partes máis salientables e farase un levantamento taquimétrico do elemento. A súa desmotaxe será controlada polo equipo encargado desta labor. O muro debe constar na planimetría da obra. Será obxecto de control e seguimento por parte do equipo encargado desta labor.

- Os elementos E7 e E9 poderán ser repostos. Por elo, previo a súa desmontaxe, realizarase un estudo en detalle dos elementos para posteriormente repoñelos seguindo as súas características orixinais.

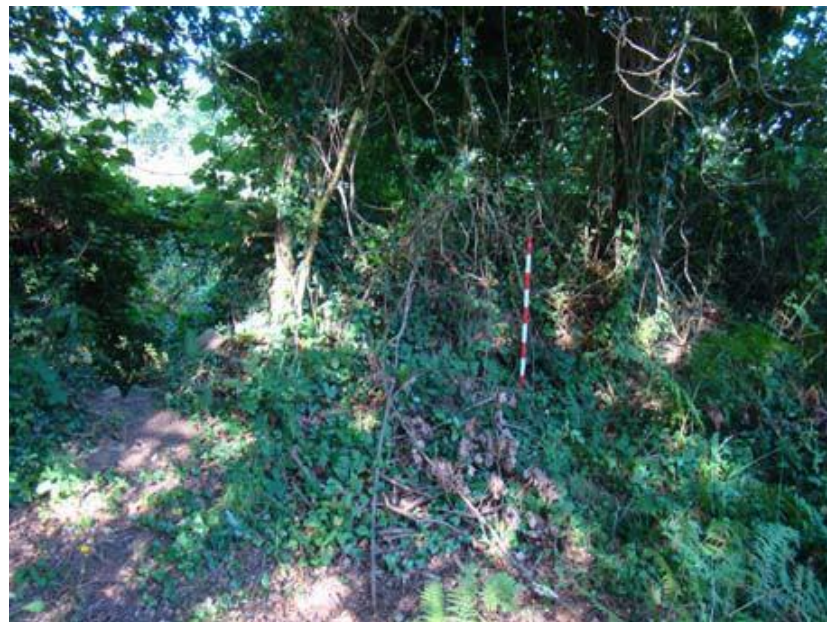
#### E8. Muro

Descrición: O muro é de cachotería de granito. Ten 1 m. de alto a aproximadamente con varias zonas nas que caeron as pedras superiores.

Estado de Conservación: Regular

O peche está no eixe principal PK O+641, no centro da traza.

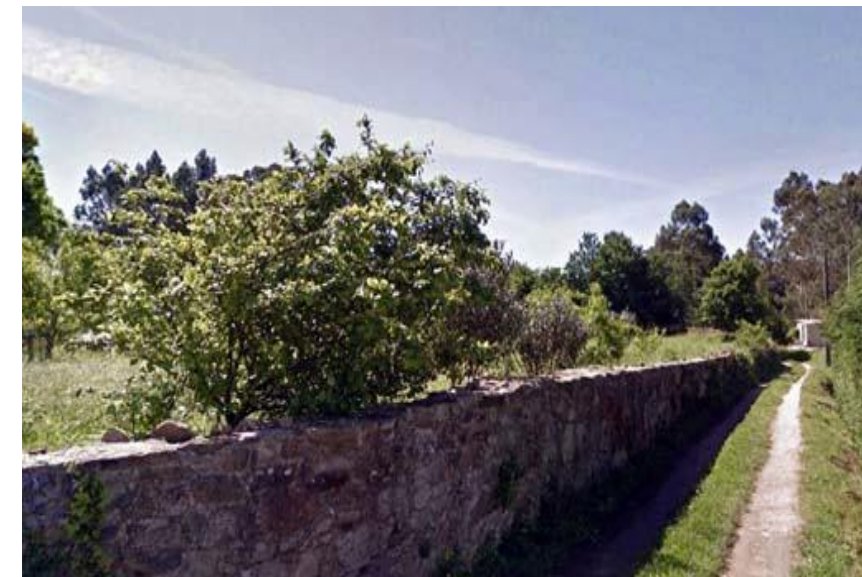
#### E9. Peche

Estado de Conservación: Bo

O peche está no eixe principal no PK O+828, no centro da traza.

E9	Peche Moldes; Mourente	Eixe principal PK 0+828 / Centro	0 m	O peche debe ser estudado con detalle. Limparase a súa superficie, realizaranse seccións e deben definirse as súas fases constructivas. Realizarase unha documentación fotográfica e de vídeo tanto en detalle como en conxunto. Realizarase sección e un levantamento taquimétrico do elemento. O peche será repostado con técnicas tradicionais delimitando o novo espazo. O elemento e a súa área de respecto deben constar na planimetría da obra. Será obxecto de control e seguimento por parte do equipo encargado desta labor.
E10	Muro Moldes; Mourente	Rotonda rúa Moldes/C-531 e saída da rotonda cara a Pontevedra / Centro	0 m	O muro non pode ser repostado. Debe ser estudado con detalle. Limparase a súa superficie, realizaranse seccións e deben definirse as súas fases constructivas. Realizarase unha documentación fotográfica e en vídeo tanto en detalle como en conxunto. Realizaranse debuxos das súas partes máis salientables e farase un levantamento taquimétrico do elemento. A súa desmotaxe será controlada polo equipo encargado desta labor. O muro debe constar na planimetría da obra. Será obxecto de control e seguimento por parte do equipo encargado desta labor.

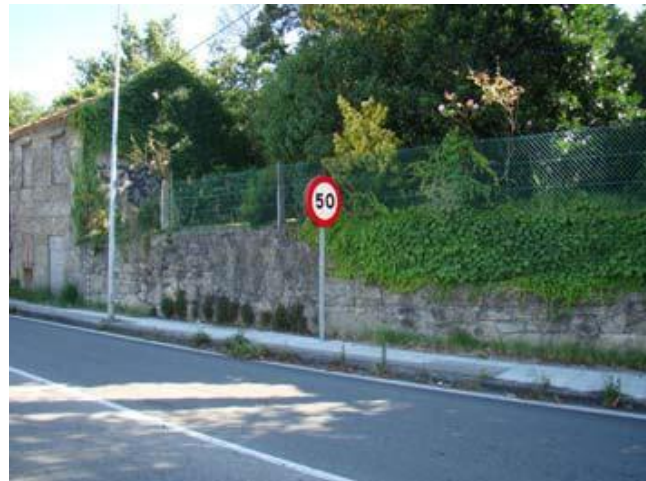
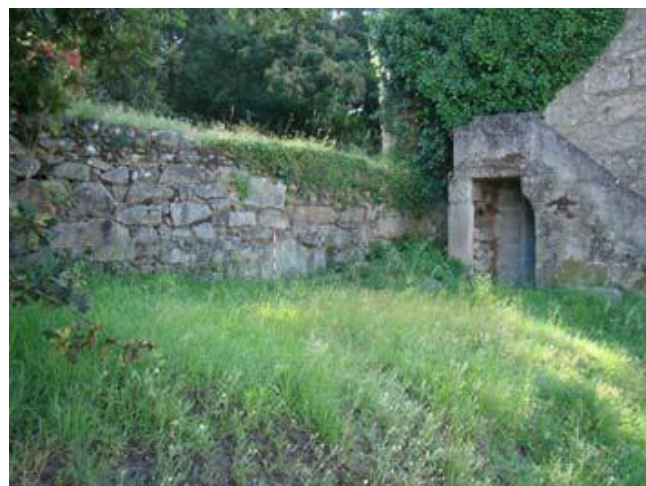
#### E10. Muro

O muro está afectado pola construción da rotonda de rúa Moldes/C-531 e a saída da rotonda cara a Pontevedra. Queda no centro da traza.

Dous aspectos dos muros afectados

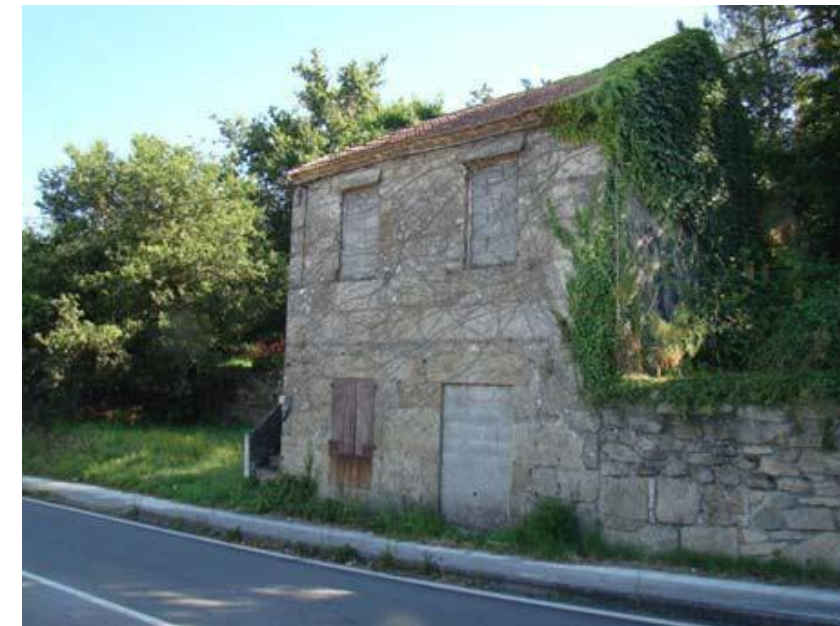
#### E11. Vivenda

A vivenda está na rotonda de rúa Moldes/C-531, no centro da rotonda

E11	Vivenda Moldes; Mourente	Rotonda rúa Moldes/C-531 / Centro	0 m	A vivenda debe ser estudada con detalle. Debuxarase o alzado e as plantas da estrutura. Realizarase unha documentación fotográfica tanto en detalle como en conxunto. O elemento e a súa área de respecto deben constar na planimetría da obra. Será obxecto de control e seguimento por parte do equipo encargado desta labor.
E12	Vivenda Moldes; Mourente	Beirarúa da rotonda rúa Moldes/C-531 / Leste	0 m	O elemento e a súa área de respecto deben constar na planimetría da obra. Será obxecto de control e seguimento por parte do equipo encargado desta labor. A construción da beirarúa, prolongación da actual, non debe supoñer deterioro para a estrutura.

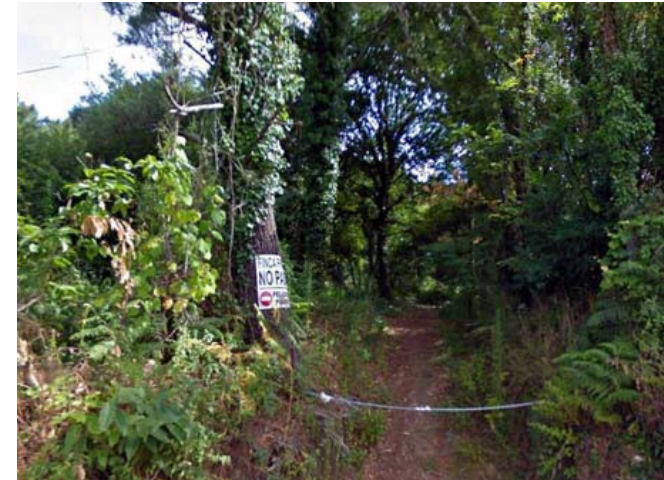
Tanto no PXOM de Pontevedra, como nas NNSS ou no Inventario da Dirección Xeral de Patrimonio Cultural, sinalase como xacemento máis próximo aos futuros traballos, a antiga ubicación da capela de San Mamede e a súa necrópole en Campo da Cota, Moldes (Santa María de Mourente) identificado co epígrafe GA36038015. Tamén nas proximidades, no ano 2010 documentouse un achádego en Pedra do Lagarto, un anaco de tégula, un anaco de ímbrice e parte dun canto rolado de seixo.

Zona do achádego romano en Pedra do Lagarto

Descrición: Área de dispersión de cerámica romana localizada no corte xerado para acceder a unha finca. O muro E5 foi derrubado para abrir o acceso. Atopáronse restos cerámicos romanos e posteriores. Destaca un anaco de tegula.

**Impacto:** **Impacto moderado.** Califícase como moderado porque trátase dun achado que aínda que é de época romana está sen definir. Neste momento, como elemento significativo, só hai un anaco de tegula. Pode que se trate dun resto que estea indicando a presenza dun xacemento pero tamén pode ser un anaco traído ata aquí nun recheo.

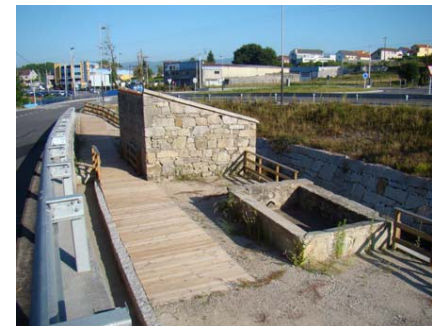
- Hórreo E2 (Pedra do Lagarto, Santa María de Mourente)

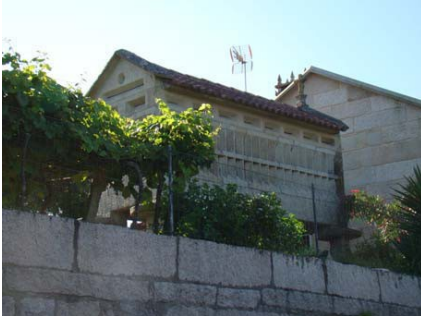
- Hórreo E3 (Pedra do Lagarto, Santa María de Mourente)

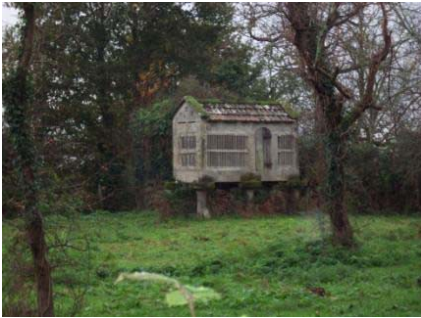
- Peche de pedra tradicional E4 (Pedra do Lagarto, Santa María de Mourente)
- Muro de canteiría tradicional E5 (Pedra do Lagarto, Santa María de Mourente)

E4	Peche Pedra do Lagarto; Mourente	Rotonda Pedra do Lagarto/Mellora da rúa Pedra do Lagarto/EP-0003 dirección Pontevedra / Centro	0 m	O peche non pode ser repostado Debe ser estudado con detalle Limparase a súa superficie realízanse seccións e deben definirse as súas fases constructivas A súa desmolaxe será controlada polo equipo encargado desta labor por se aparecen restos de época romana Limparanse os cortes resultantes Realízase unha documentación fotográfica e en vídeo tanto en detalle como en conxunto Realízanse debuxos das súas partes máis salientables e farase un levantamento taquimétrico do elemento O peche debe constar na planimetría da obra Será obxecto de control e seguimento por parte do equipo encargado desta labor
E5	Muro Pedra do Lagarto; Mourente	Rotonda Pedra do Lagarto/Mellora da rúa Pedra do Lagarto/EP-0003 dirección Pontevedra / Centro	0 m	O muro non pode ser repostado Debe ser estudado con detalle Limparase a súa superficie realízanse seccións e deben definirse as súas fases constructivas A súa desmolaxe será controlada polo equipo encargado desta labor por se aparecen restos de época romana Limparanse os cortes resultantes Realízase unha documentación fotográfica e en vídeo tanto en detalle como en conxunto Realízanse debuxos das súas partes máis salientables e farase un levantamento taquimétrico do elemento O muro debe constar na planimetría da obra Será obxecto de control e seguimento por parte do equipo encargado desta labor
