RUINAS DE SANTO DOMINGO DE PONTEVEDRA

«Anexo al proyecto de consolidación»

Anexo al Proyecto de consolidación de las ruinas de Santo Domingo de Pontevedra, redactado por Javier de la Puente Crespo y Pedro de la Puente Crespo (Capitel, Arquitectura, Ingeniería e Innovación).

Vigo, 14 de julio de 2014

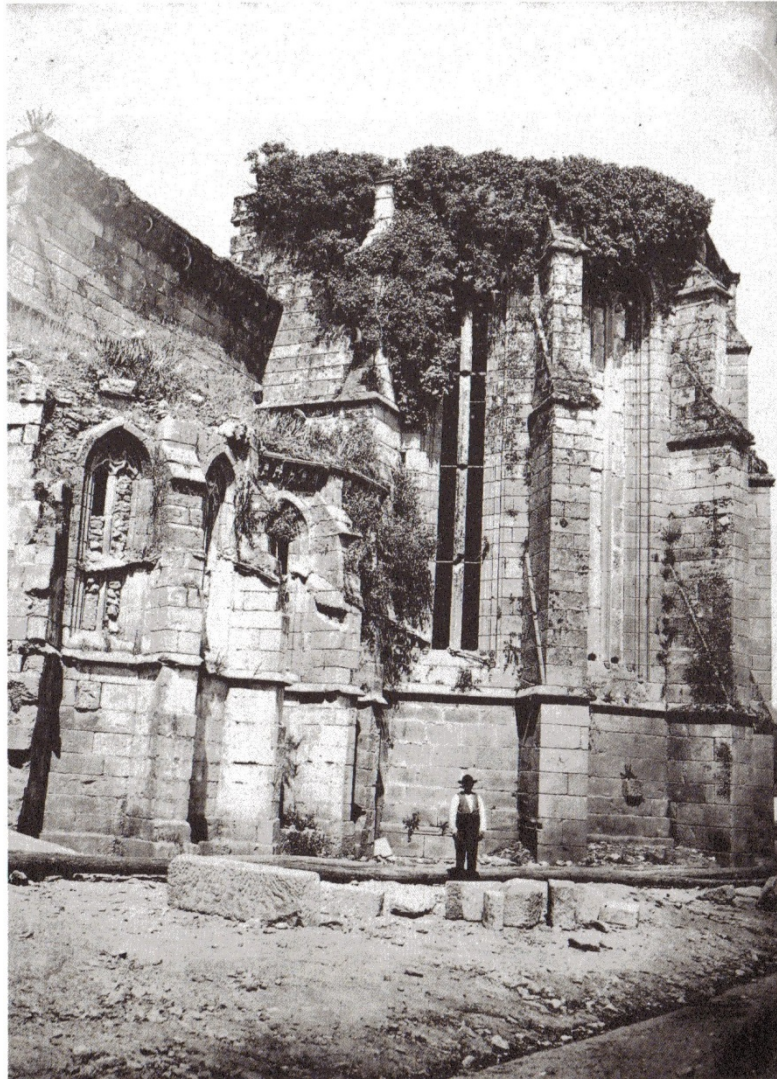
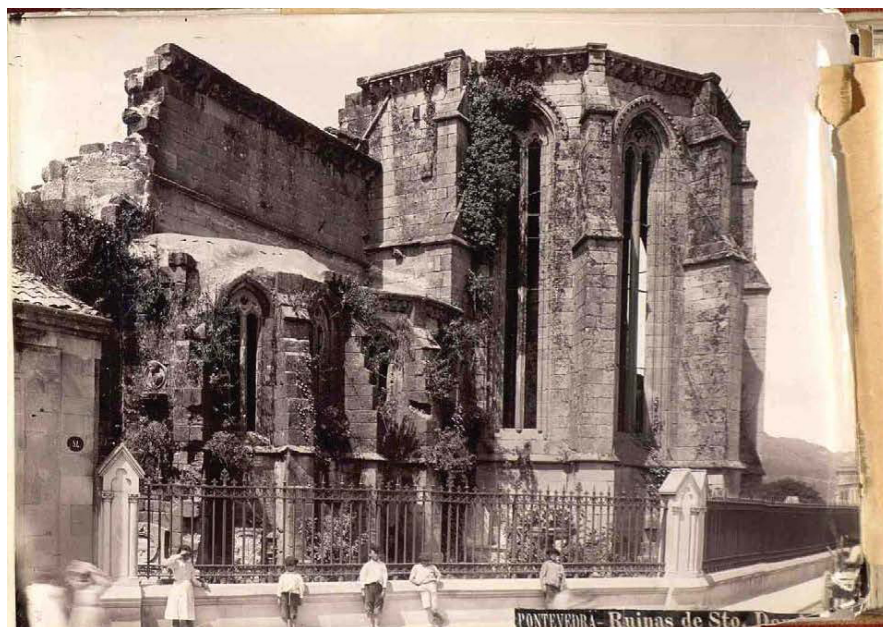
A partir de este momento debieron empezar a acometerse obras de restauración, sobre todo de estabilización de los muros. Ya en los primeros años podemos ver como se protegieron los trasdosados de las bóvedas, probablemente con un mortero de cal (figura 1) y se rodeó la ruina con una verja; los trabajos fueron sufragados por la Sociedad Arqueológica de Pontevedra⁴. Incluso podemos ver que se hizo una primera verja de madera que fue sustituida por otra de fábrica y forja (figura 2).

Figura 1: la fotografía superior es probablemente del momento de paralización de la demolición (Zagala, ca. 1895). En la segunda, recogida en el Inventario de Balsa de la Vega (1907 o 1908), ya se puede ver que el trasdós de las bóvedas está consolidado.

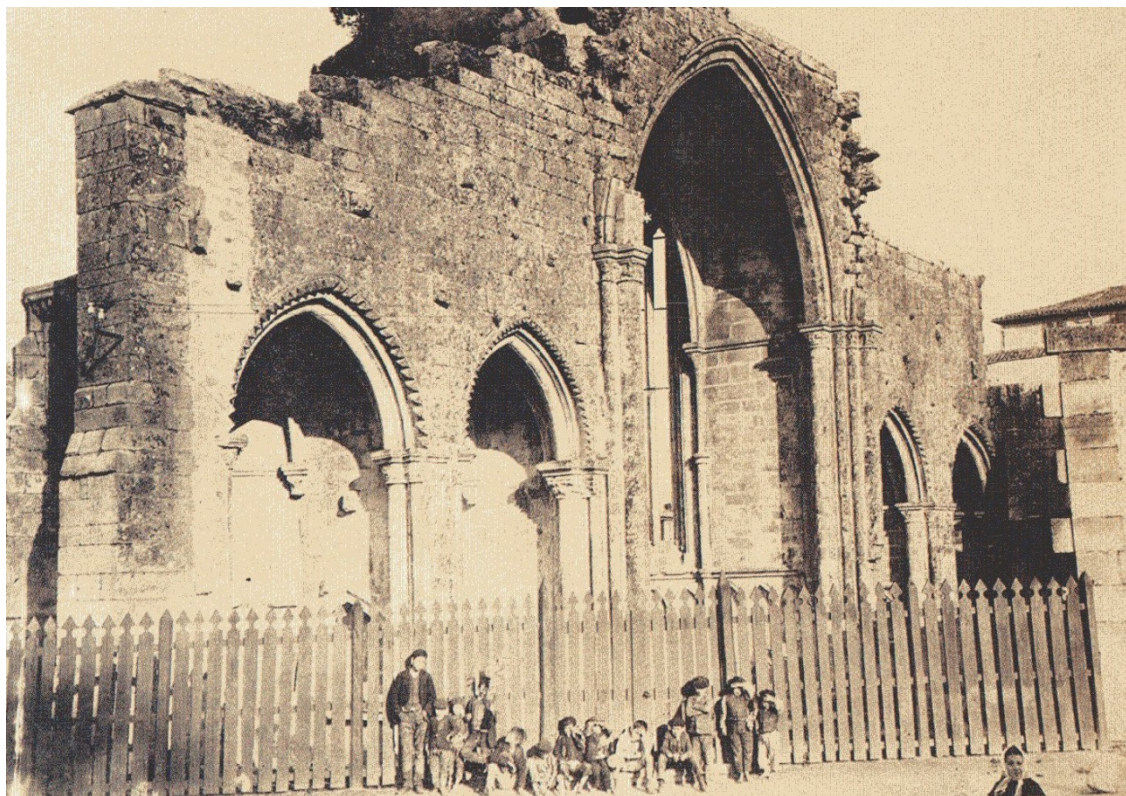
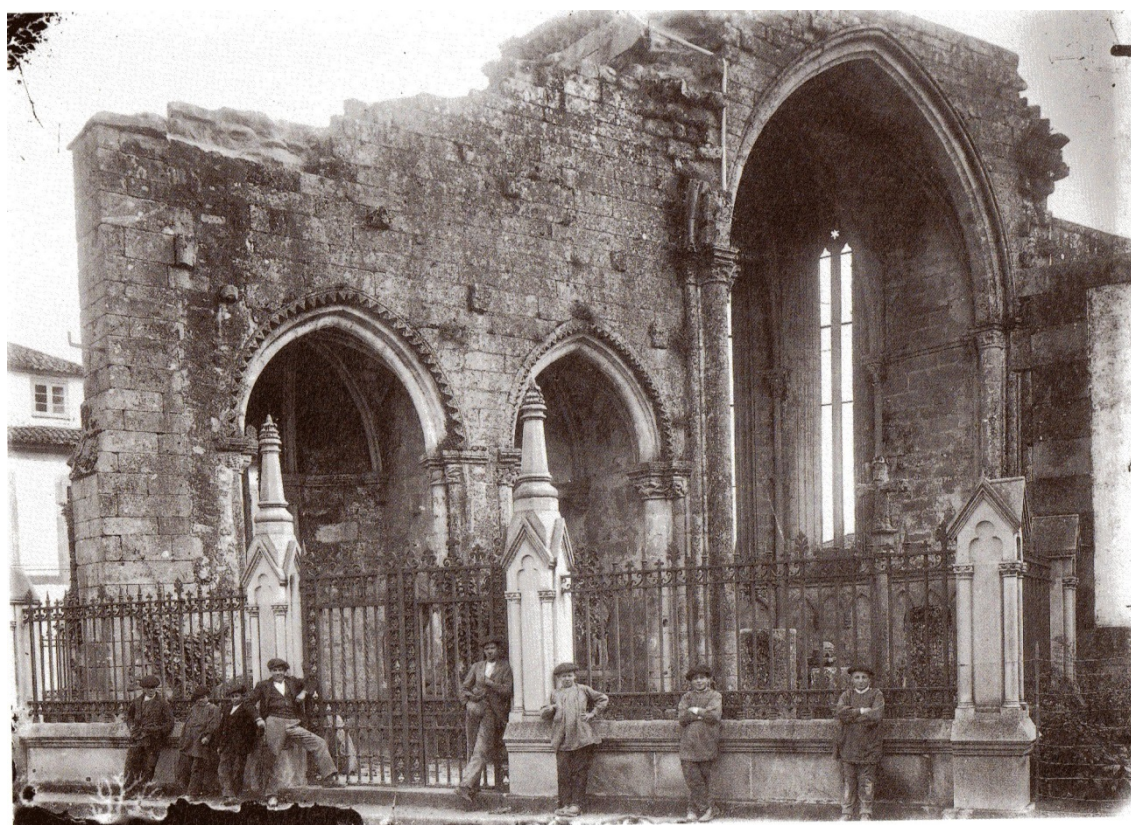
Figura 2: la fotografía superior puede ser de 1898 (extraída de *Pontevedra 1898. Sociedade, arte e cultura*:117). La segunda, de un poco más tarde (Zagala, ca. 1900). En esta segunda fotografía, además del cambio de la verja, se puede ver que se había instalado una bajante para evacuación de pluviales. En las capillas se ven restos de revestimientos murales.

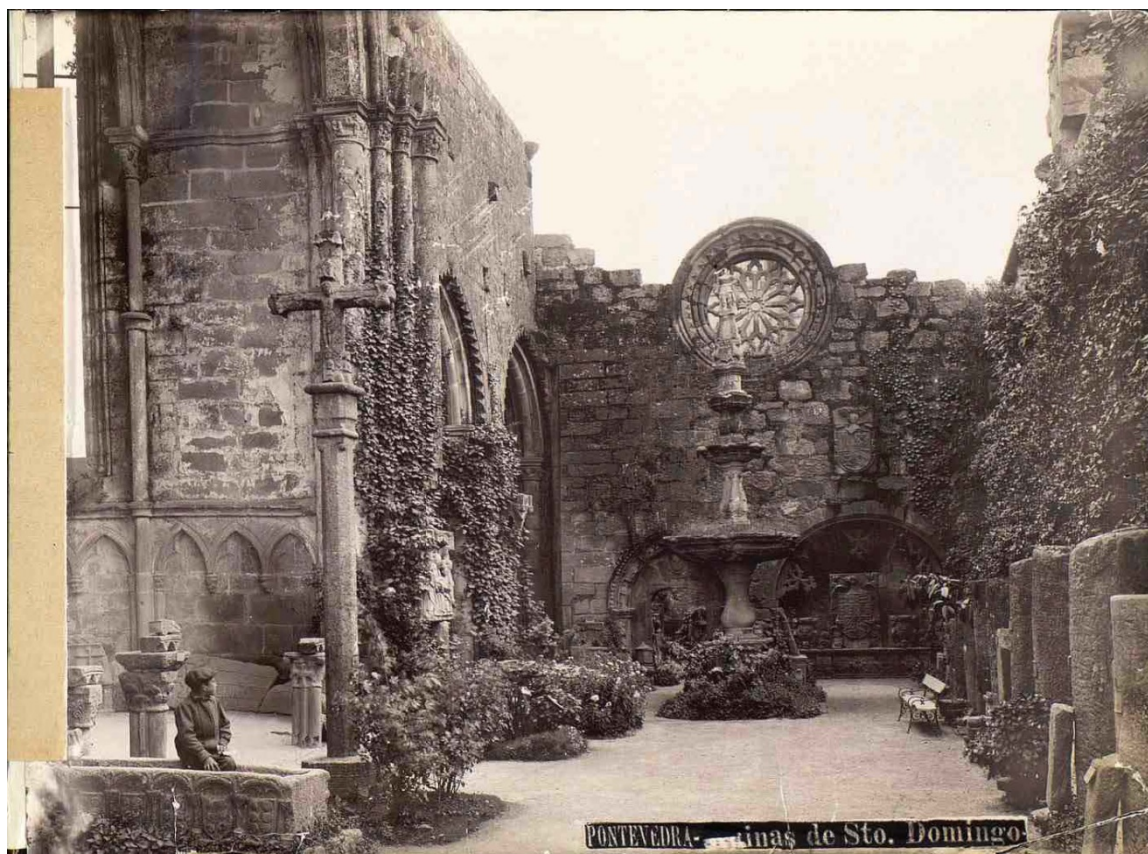
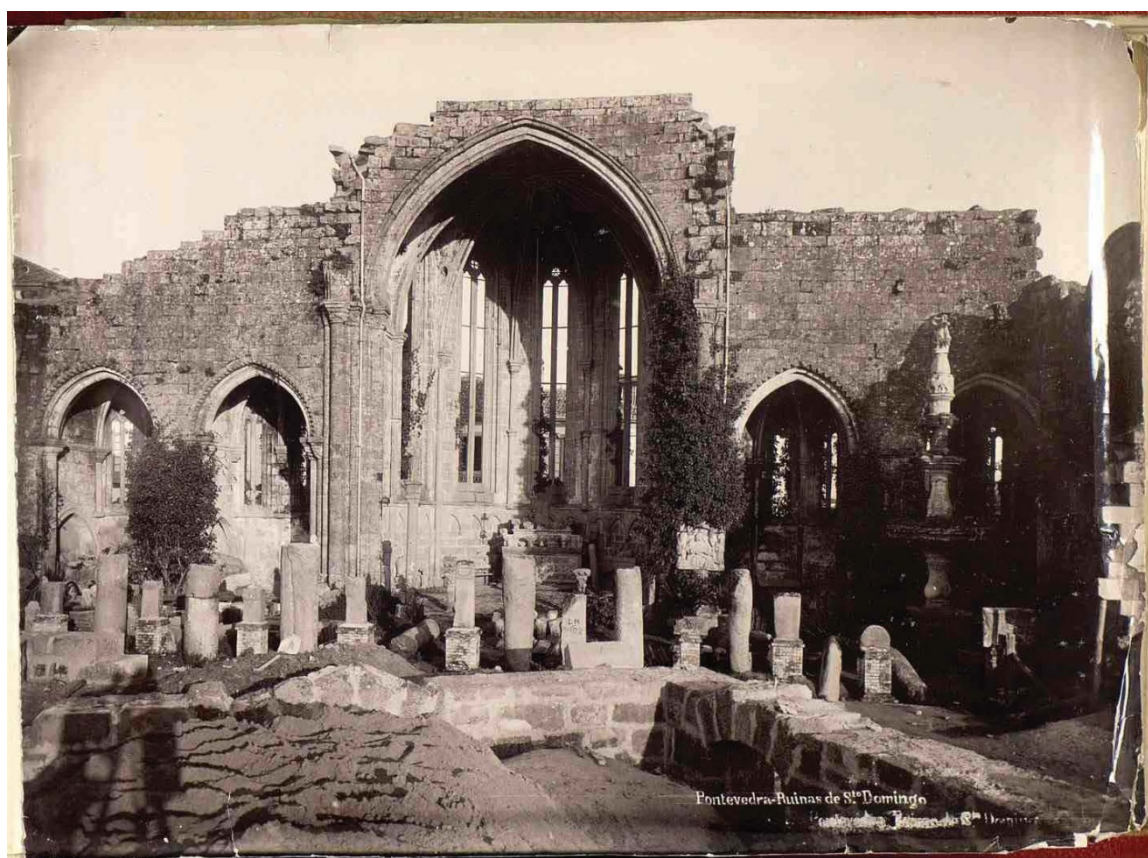
Figura 3: ambas fotografías están recogidas en el Inventario de Balsa de la Vega. En la superior, aparece el hastial incompleto con el rosetón y la inferior es muy interesante porque permite ver el ábside y los absidiolos en el mismo plano; parece recoger el momento en el que se estaba empezando a construir el Instituto.

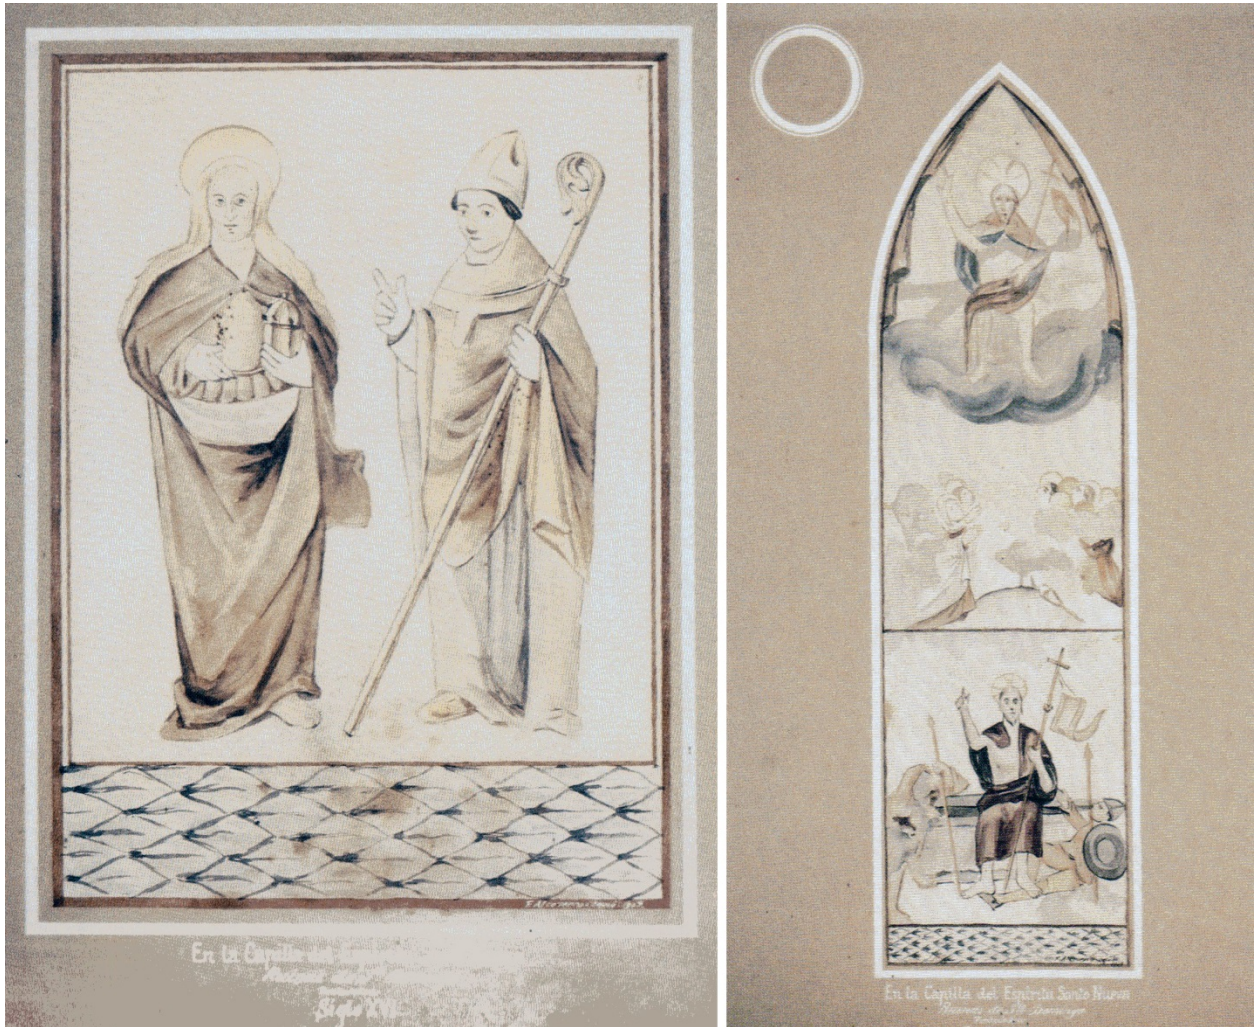
En el Inventario Monumental que hace Rafael Balsa de la Vega entre 1907 y 1908 no describe patologías de la ruina pero sí hace referencia a la pintura mural de las capillas (figura 4):

Figura 4: acuarelas de Alcoverro representando las pinturas murales mejor conservadas en 1909. Seguramente es una representación idealizada de lo que quedaba, ya que un año antes Balsa de la Vega (en las fotos del inventario sólo se ven sombras) las describe así, incluso con la ayuda de bibliografía anterior:

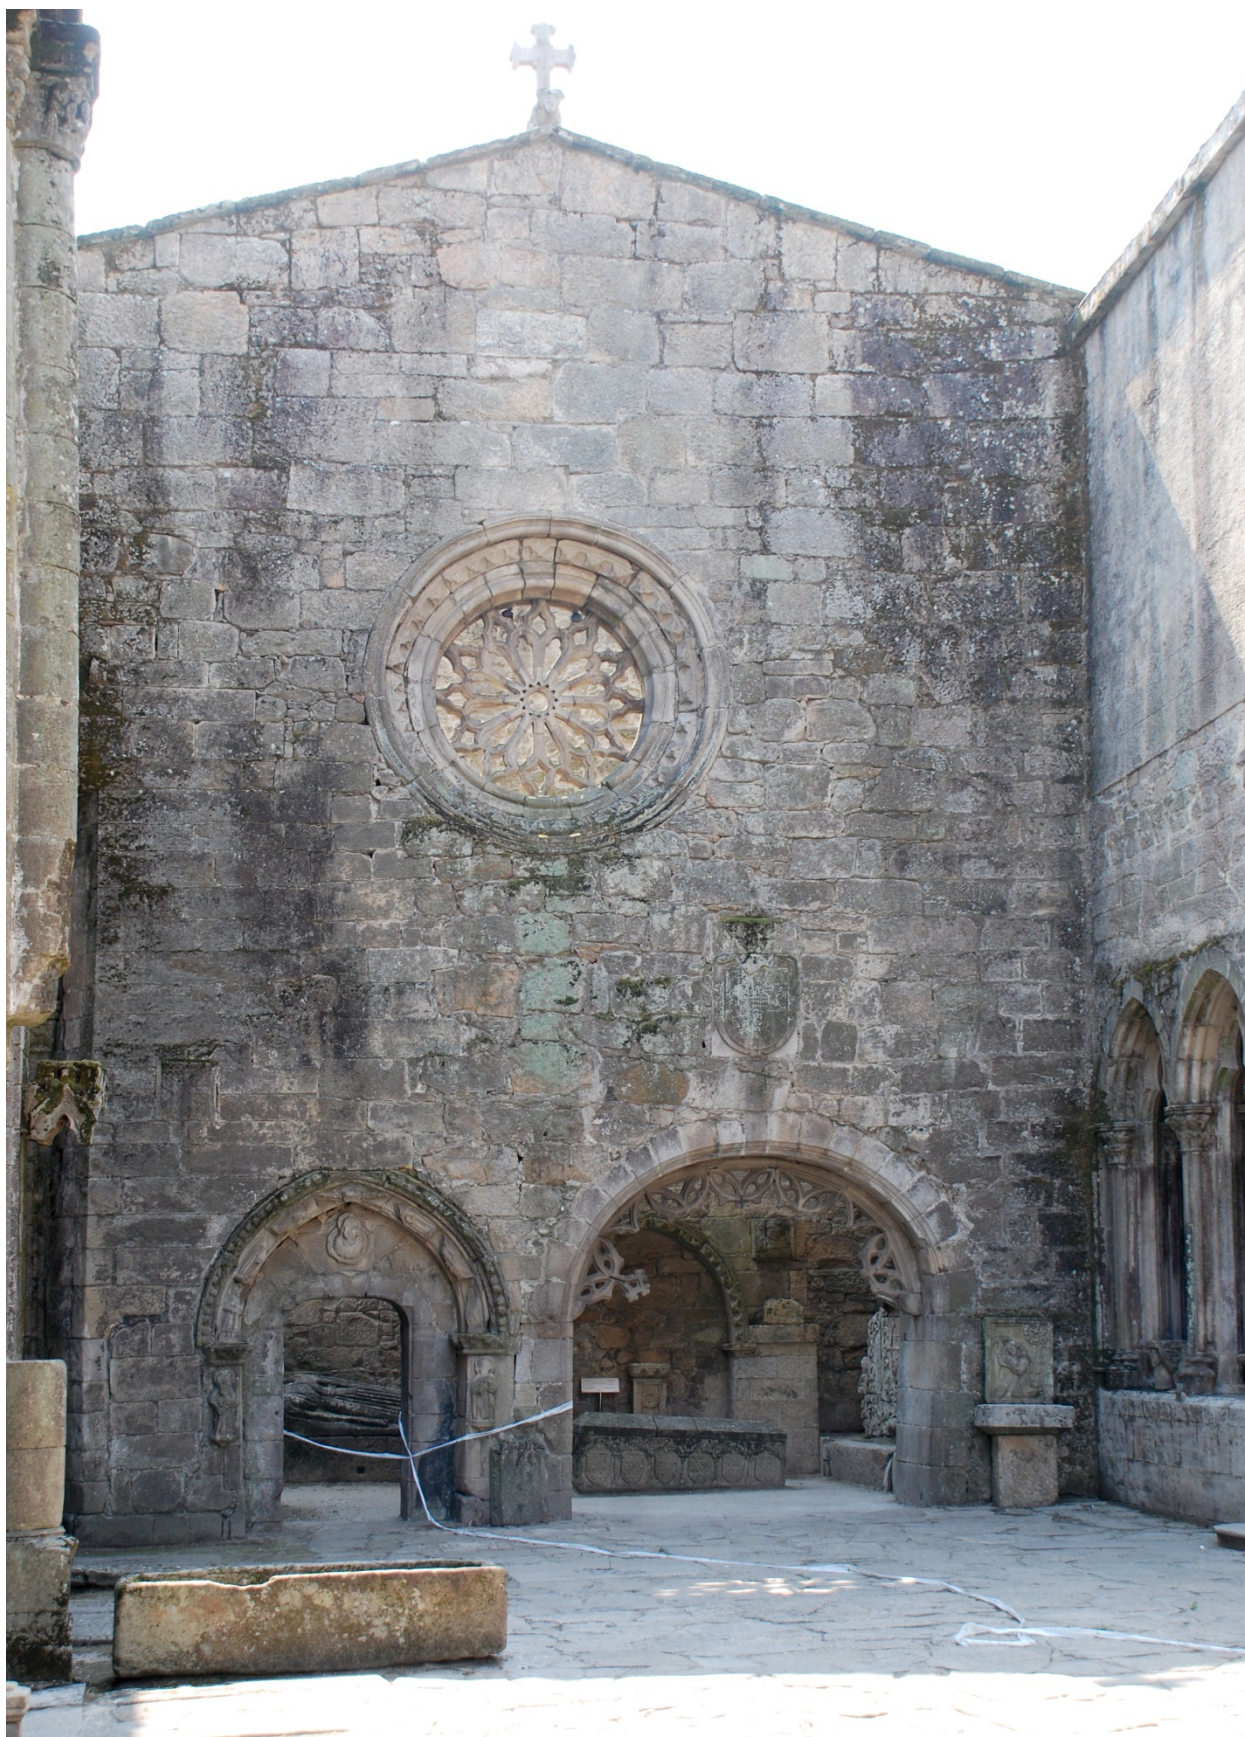
Figura 7: vista del hastial reconstruido y de una parte de la arquería del claustro, completamente descontextualizada.

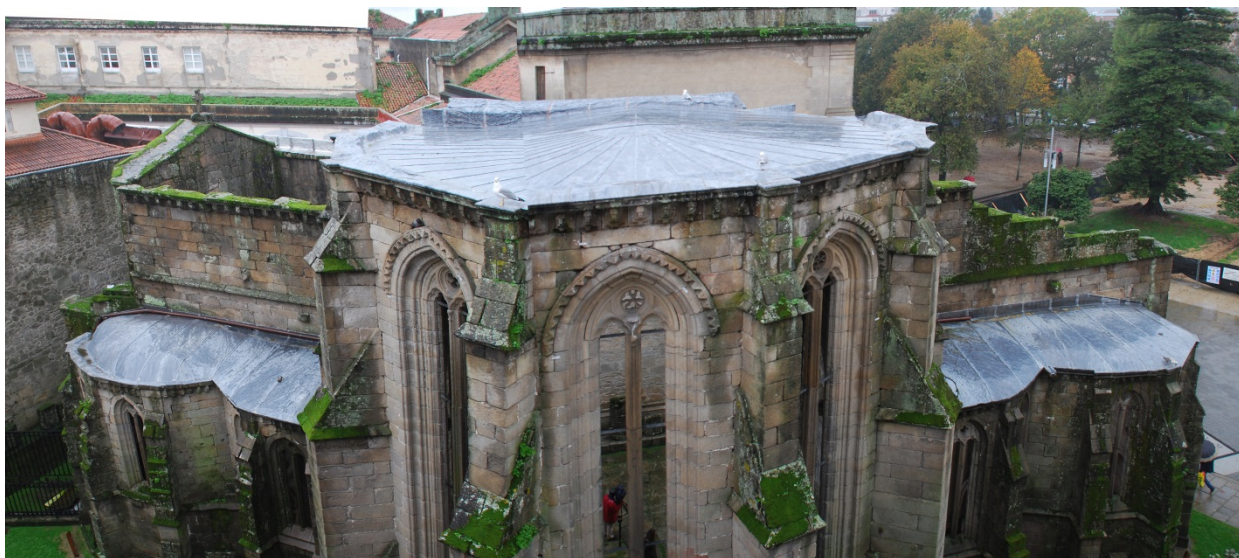
Figura 8: superior, vista de la solución adoptada para proteger las bóvedas. Evita la entrada de agua al interior y la colonización de plantas superiores que en otros tiempos se establecían en estas zonas.
