REF. PROYECTO: 13340
FECHA: Septiembre de 2013
PETICIONARIO: DIPUTACIÓN DE PONTEVEDRA

Informe de inspección preliminar del estado de las ruinas
de la iglesia de Santo Domingo, Pontevedra

2 INFORME EVALUACIÓN ESTRUCTURAL

REF. PROYECTO: 13340
FECHA: Diciembre de 2013
PETICIONARIO: DIPUTACIÓN DE PONTEVEDRA

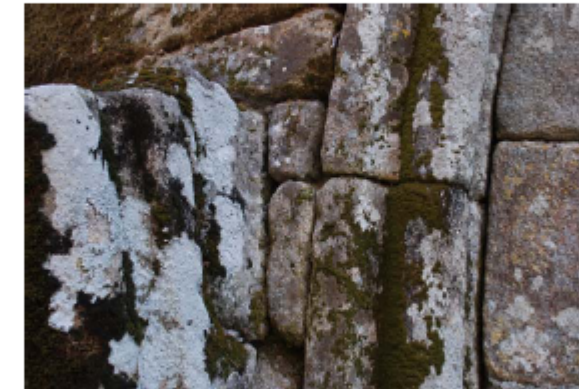
Los elementos singulares más expuestos a la intemperie muestran un elevado deterioro del material de rejuntado, producido por un lavado de las escorrentías sobre los paños y por el ataque de los agentes atmosféricos.

Se observa que se han realizado reparaciones durante la vida del edificio, algunas que parecen más recientes, mediante una pasta de aspecto blanquecino que se encuentra fuertemente degradada y se descompone al contacto con los dedos.

Pese a estas diferencias, a nuestro juicio, la estabilidad de los muros de fábrica no se encuentra comprometida, si bien las carencias de rejuntado son un deterioro constante y evolutivo.

Figura 18. Falta de rejuntado entre piezas en lado izquierdo del ábside 3.

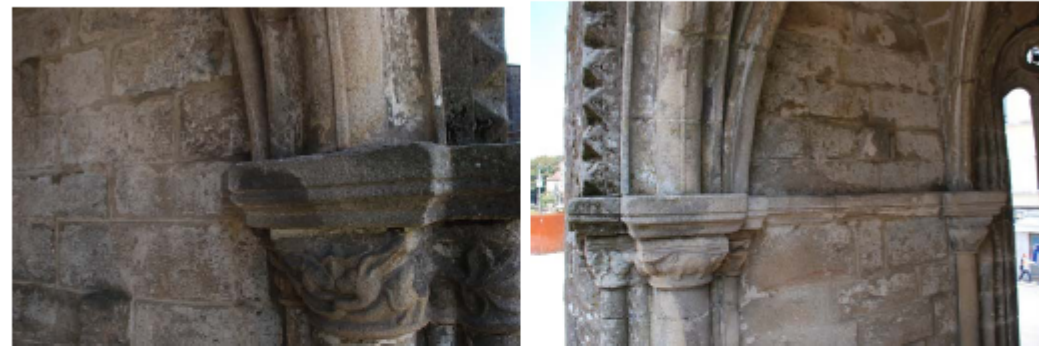
Figura 20. Falta de rejuntado de asiento entre piezas en capitel derecho e izquierdo del ábside 1.

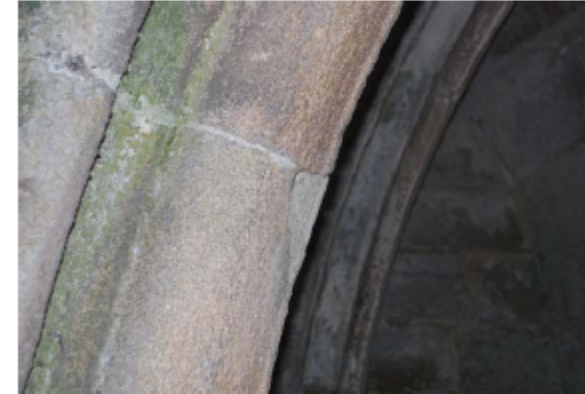
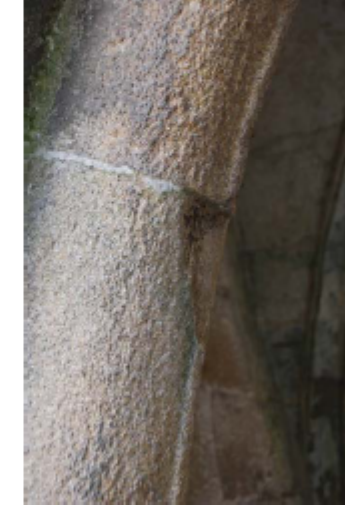
Figura 21. Secuencia del desprendimiento de una porción de rejuntado en las piezas del arco del ábside 5.

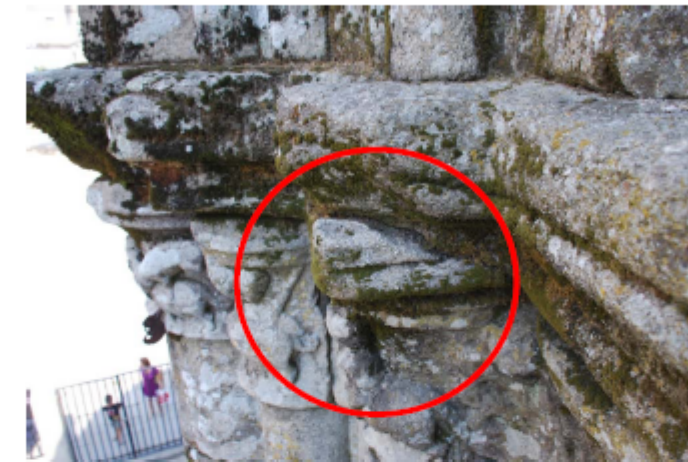
Figura 23. Vista frontal de Imposta sobre el capitel izquierdo del ábside 3.

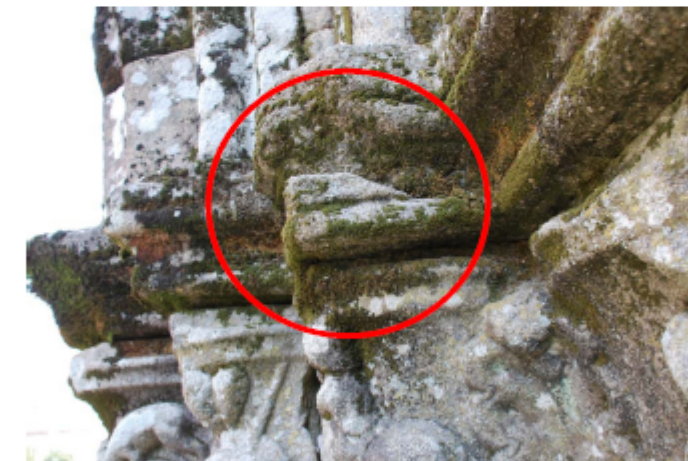
Figura 24. Vista inferior de Imposta sobre el capitel izquierdo del ábside 3.

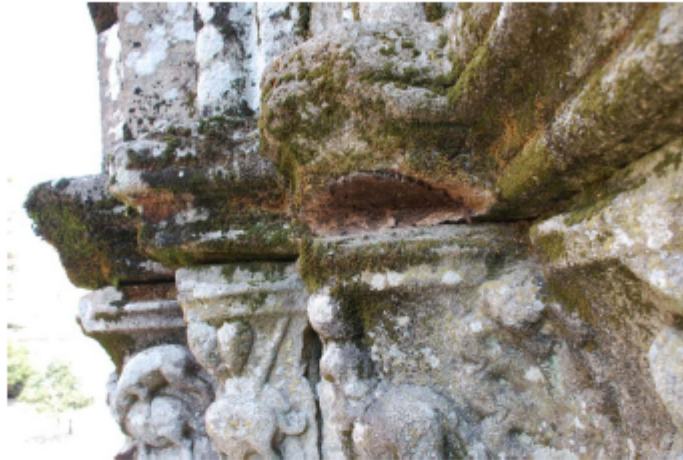
Figura 25. Hueco en la imposta sobre el capitel izquierdo del ábside 3

Asimismo dichas aberturas suponen una vía de entrada para el agua de lluvia con el consiguiente deterioro del material situado en el interior del muro.

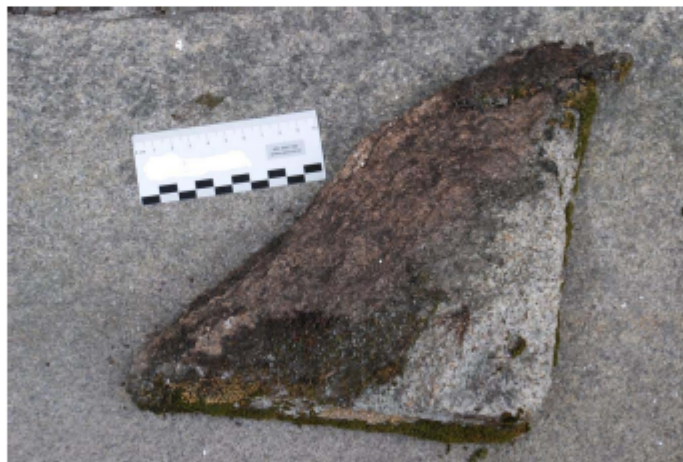
Figura 26. Pieza extraída manualmente de la imposta del capitel en ábside 3

Al detectar la facilidad de extracción de la pieza, se tomó la decisión de su retirada por el evidente riesgo de caída a una zona frecuentemente utilizada por los visitantes al edificio histórico.

La pieza extraída fue entregada al Museo de Pontevedra para su custodia.

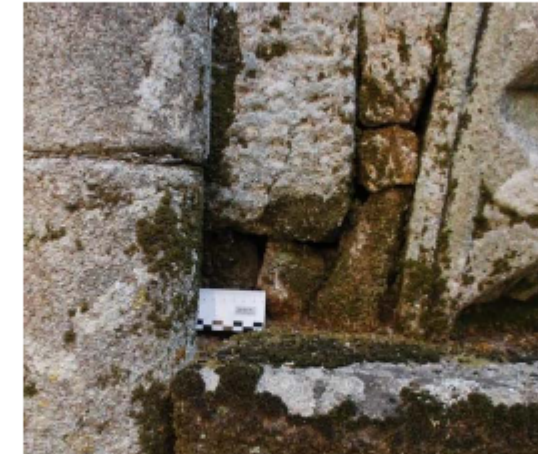
Figura 28. Vista frontal del hueco sobre el capitel derecho del ábside 3.

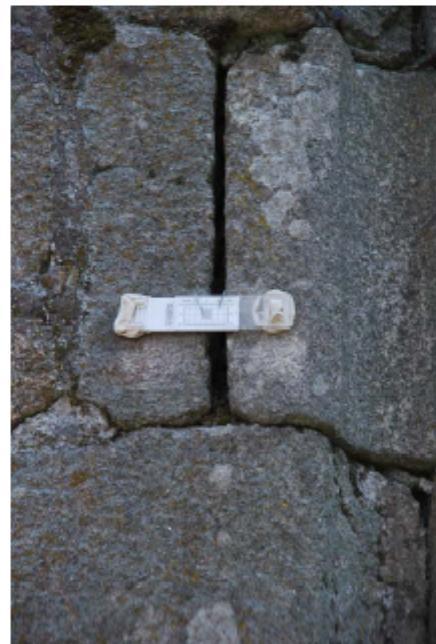
Los paños de fábrica de la Iglesia presentan grietas de considerable tamaño en multitud de posiciones. Su aspecto es antiguo y muchas de ellas se encuentran instrumentadas con regletas de seguimiento de aberturas.

Figura 32. Regleta de seguimiento de aberturas en muros.

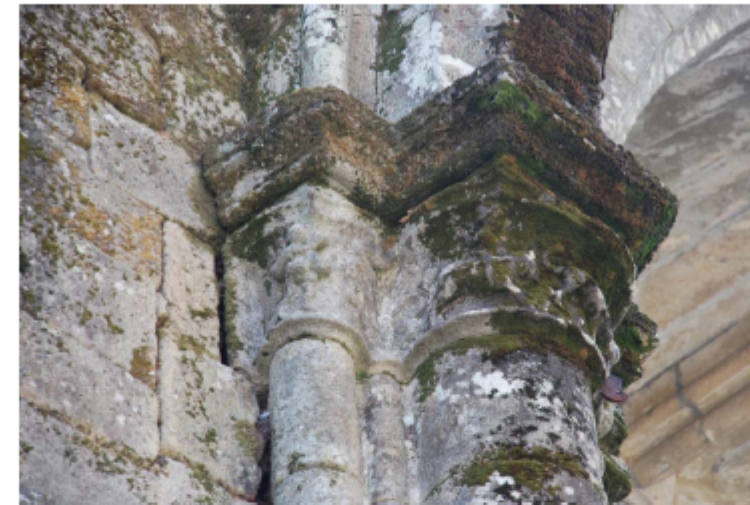
Figura 36. Vista inferior de capitel colonizado por vegetación.

Para la correcta conservación de los materiales, especialmente en las zonas con piedra más blanda, zonas de talla en los capiteles, esta vegetación debe ser eliminada con medios que no deterioren la superficie de la piedra.

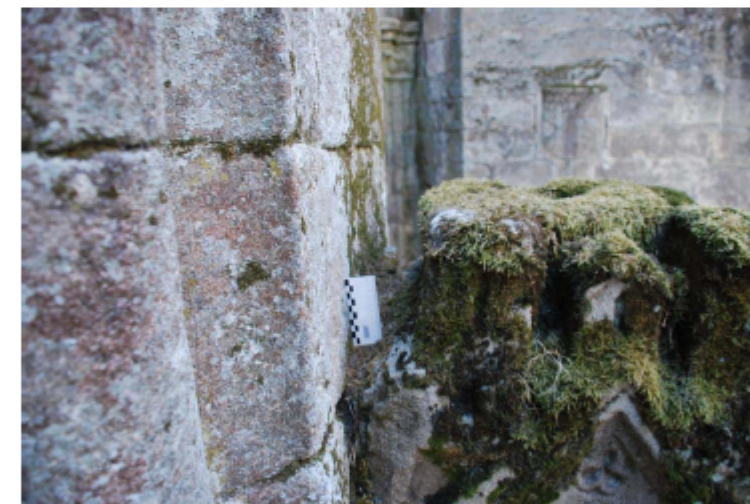
Figura 37 Colonización de musgo en pieza que sobresale de la fábrica.

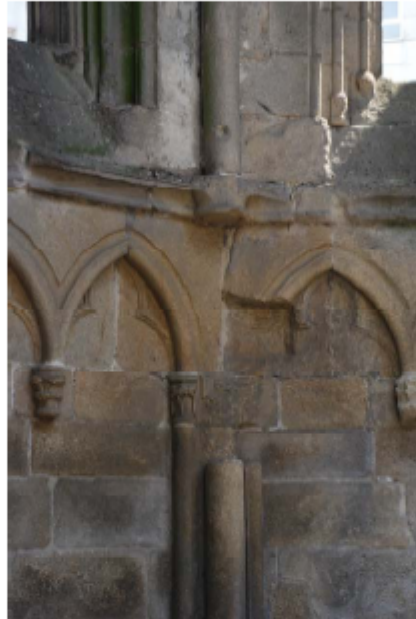
En diversos puntos del conjunto, se observan pérdidas de material, por ejemplo pilastras circulares desaparecidas, falta de piezas de paño de fábrica, desaparición de vierteaguas de las ventanas, etc.

Figura 4.10. Pérdida de pilastra interior en el ábside 3.

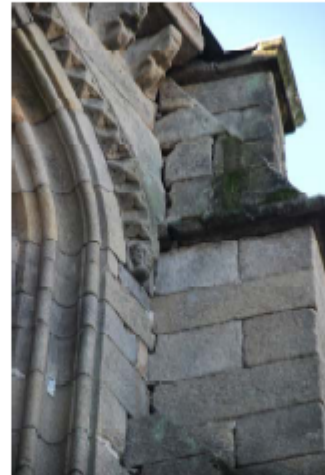
Figura 4.16. Abertura en el enjarje del contrafuerte con el paño de fachada.

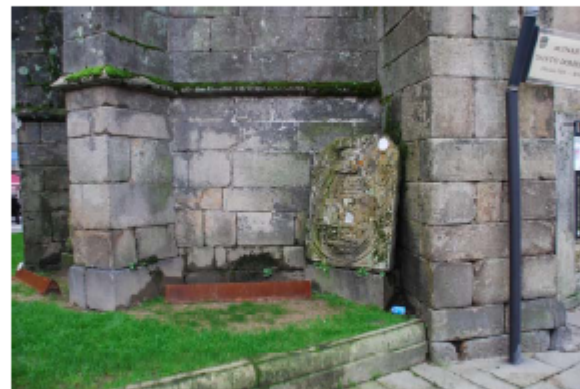
Se observan en zonas de la fachada exterior, una película de color oscuro que presenta distintas durezas y espesores. Se trata de los depósitos superficiales de partículas sólidas generadas, normalmente, por vehículos y contaminación en general, denominadas costra negra.

En ocasiones, debido al lavado diferencial del agua de lluvia, no presentan distribuciones uniformes

Figura 4.17. Áreas con aparición de costra negra en la cara exterior.

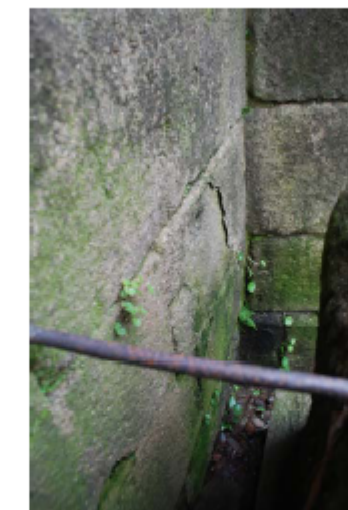
Figura 4.19. Detalle de desplazación en cara exterior tras escudo decorativo.

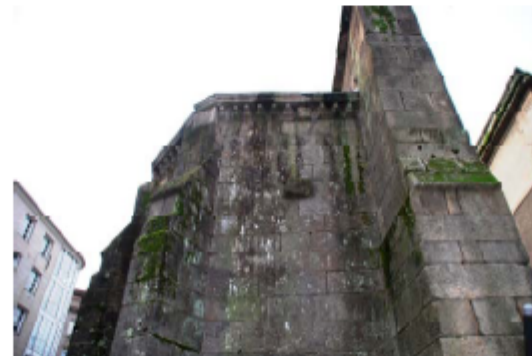
Debido a su exposición a los agentes climatológicos, se observan numerosas zonas en las que la humedad procedente de la escorrentía genera depósitos superficial en la piedra y áreas de crecimiento de vegetación.

La colocación de una cubierta con recogida de aguas en la parte superior de los ábsides contribuye a minimizar el efecto de la escorrentía, pero el agua aportada a fachadas discurre por los paños y por las ventanas.

Figura 4.20. Vista de los efectos de las escorrentías en la fachada exterior.

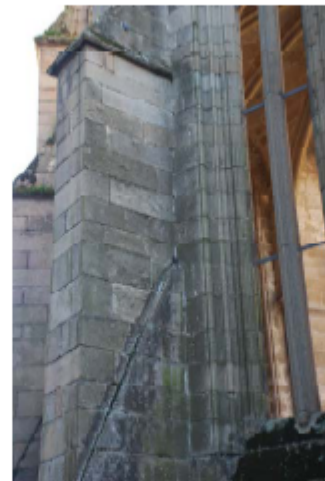
Figura 4.21. Vista de los efectos de las escorrentías en la fachada exterior y en ventanas.

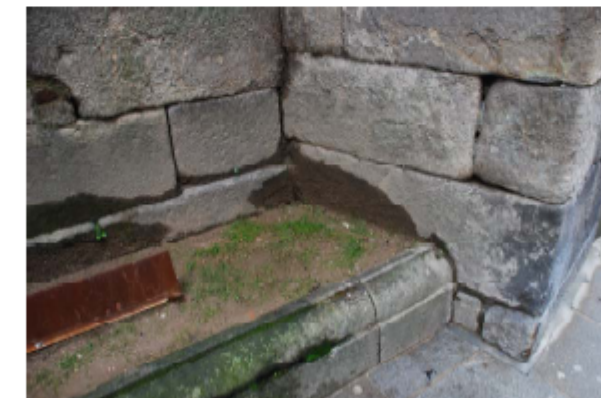
Se ha observado también la presencia de humedad capilar de tipo ascensional desde el jardín exterior. El agua en contacto permanente con la base del muro genera una entrada de humedad en el interior del mismo que alcanza el metro de altura, aproximadamente, suponiendo un mecanismo de daño y deterioro continuado sobre el tramo inferior del muro.

Resulta importante destacar como en las zonas en las que no existe jardín exterior, el efecto de la humedad ascensional se ve claramente limitado al no estar en contacto permanente con la humedad del terreno y por la acción secadora del ambiente, como se observa con claridad en la fotografía siguiente.

Figura 4.23. Vista del efecto de la humedad capilar y en la zona seca.

6. Se ha detectado la elevada presencia de humedad en las partes inferiores de los muros, proveniente del ascenso capilar. Esta situación se ve agravada con la existencia de un jardín exterior que mantiene las condiciones de humedad en el pie de muro, impidiendo la aireación de dicha zona. Asimismo, se ha constatado la presencia habitual de grandes cantidades de agua en el patio interior del conjunto, provocando el arrastre de las juntas del enlosado y generando unas condiciones de deterioro para la piedra. Estas elevadas tasas de humedad se han mantenido a lo largo del tiempo, pero deberían minimizarse con objeto de mejorar las condiciones de conservación de la piedra.

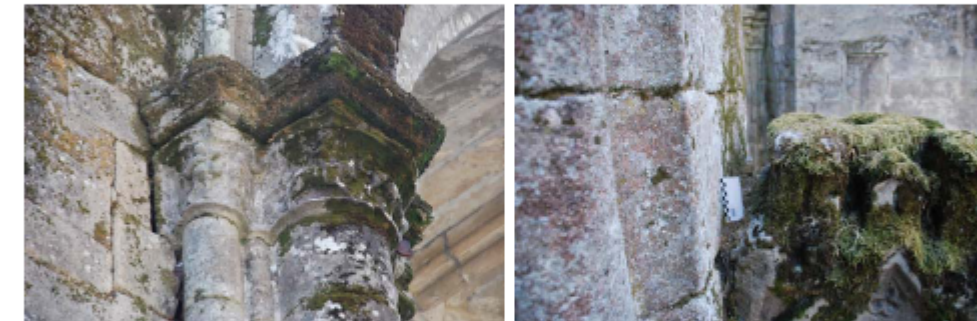
Figura 4.27. Vista de elementos colonizados por vegetación.

La presencia de musgo indica un elevado grado de humedad del muro, provocando degradaciones hasta de un centímetro de profundidad bajo la superficie del granito. Asimismo, se generan agentes quelantes que se pueden combinar con otros ácidos orgánicos e inorgánicos y reaccionar con los minerales existentes, generando sales solubles.

Para la correcta conservación de los materiales, especialmente en las zonas con piedra más blanda, zonas de talla en los capiteles, esta vegetación debe ser eliminada con medios que no deterioren la superficie de la piedra.

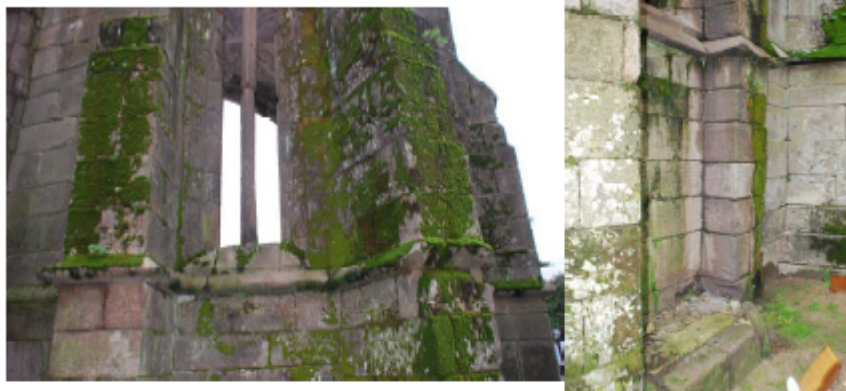
Figura 4.28. Amplias zonas afectadas por la colonización vegetal.

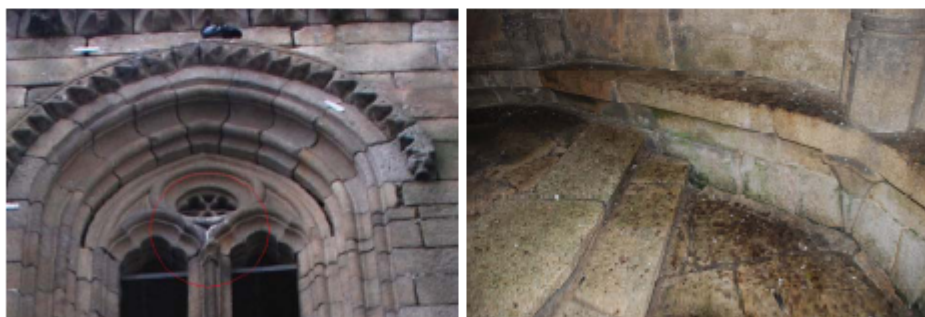
El conjunto monumental se encuentra frecuentado por aves, principalmente palomas, que se encaraman a los aleros, ventanas o cualquier otro resalto de los paños de fachada y realizan sus deposiciones sobre los elementos de piedra.

Se observa que se ha realizado una campaña de limitación de las áreas de posado de las aves, mediante la disposición de alambres, pero resulta insuficiente y el proceso de aportación de agentes agresivos a la piedra continua.

Figura 4.29. Efectos de las deposiciones de animales en ventanas y sobre la solera interior.

Las aves generan un deterioro en las piezas de piedra por la aportación de agentes químicos agresivos, especialmente nitratos, que contribuyen al deterioro de la roca. Los ácidos orgánicos que se generan son, además, transportados por la lluvia de modo que se extiende su efecto dañino a una mayor superficie.

7. Se ha observado la presencia de una importante cantidad de deposiciones de aves, que con el contenido en nitratos de las mismas contribuyen al deterioro de la piedra. En los últimos tiempos, se han dispuesto mecanismos para evitar la presencia de aves pero han demostrado ser insuficientes, por lo que deberá extenderse su uso para evitar la permanencia de las aves en las zonas de la fachada susceptibles de ser usadas como área de reposo.

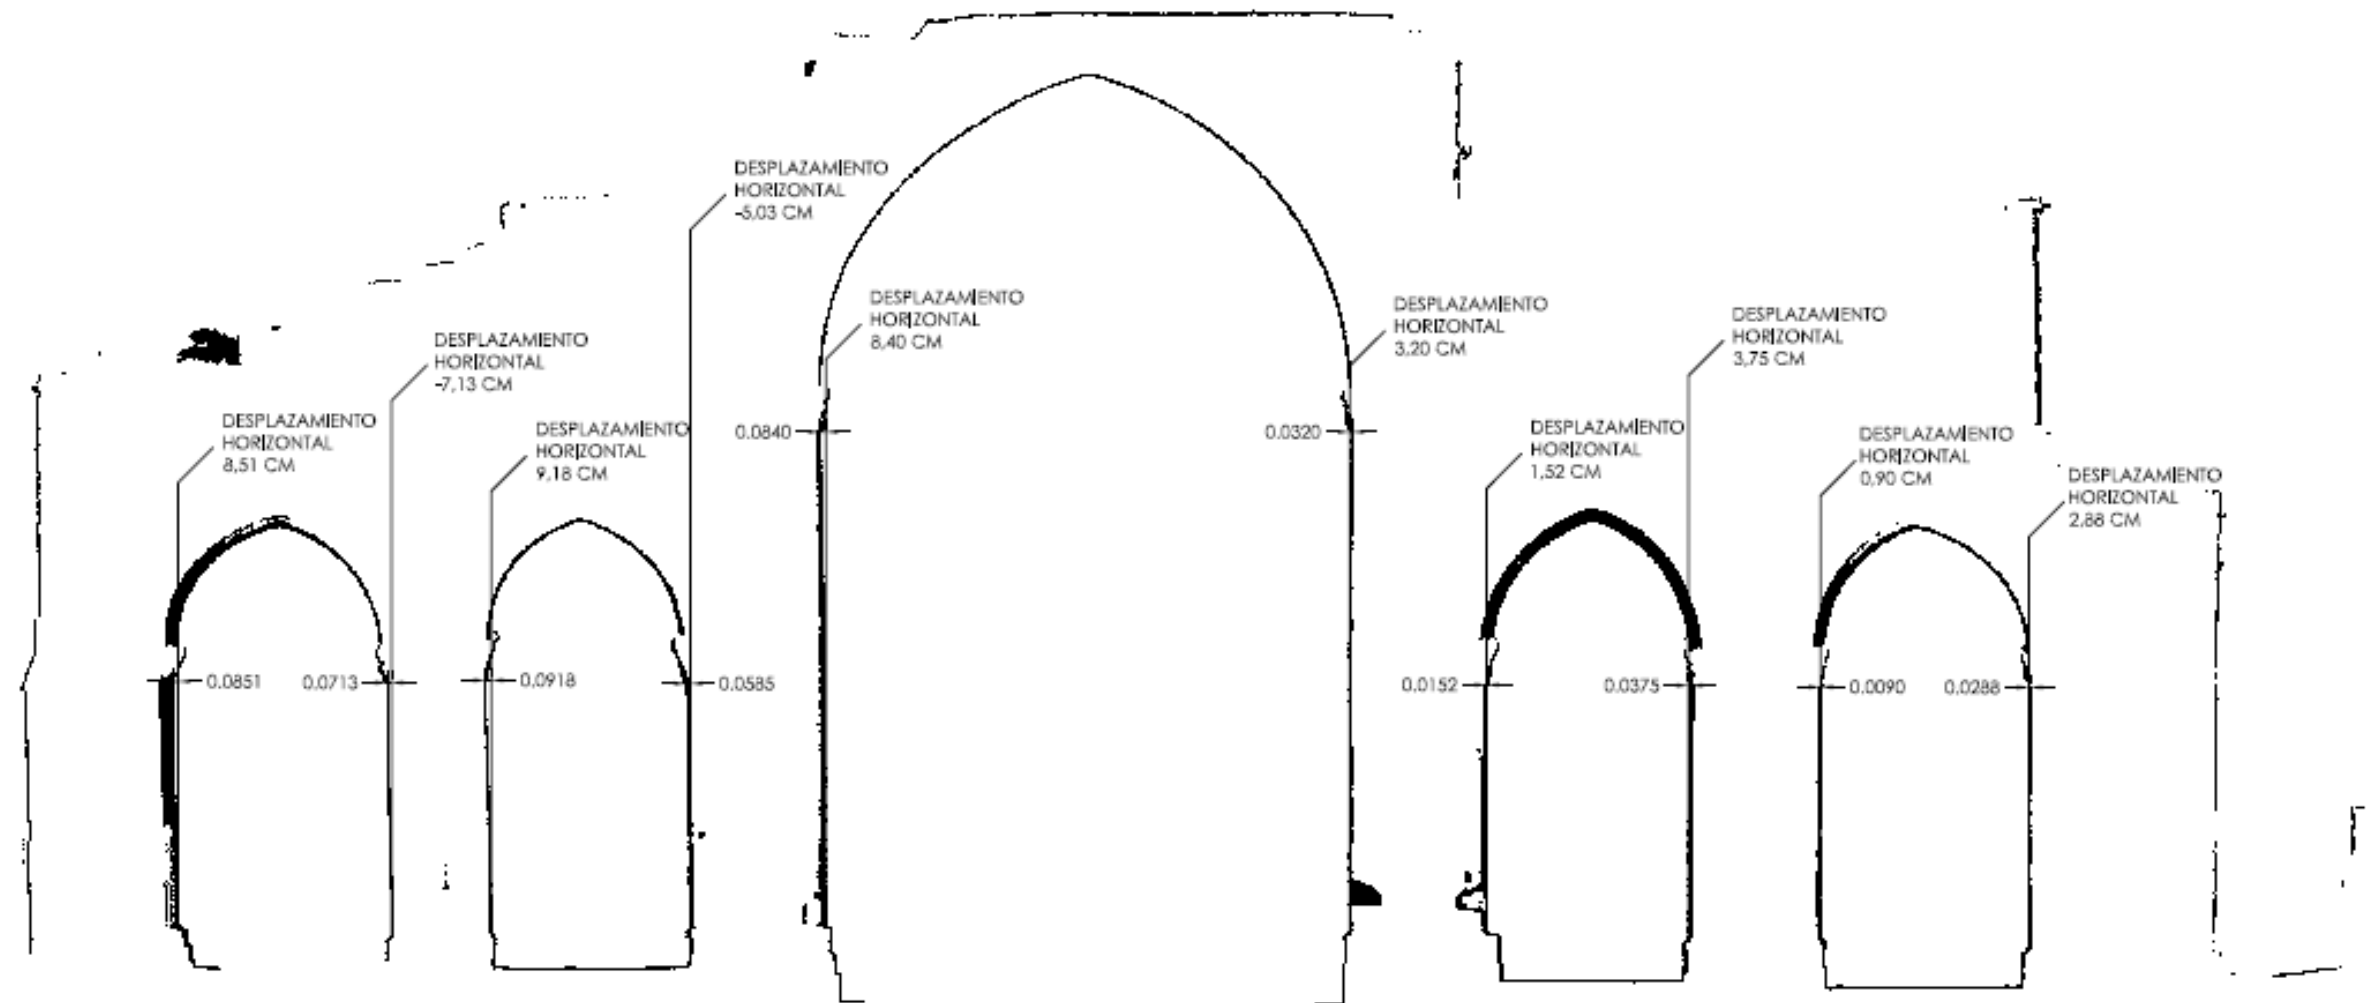
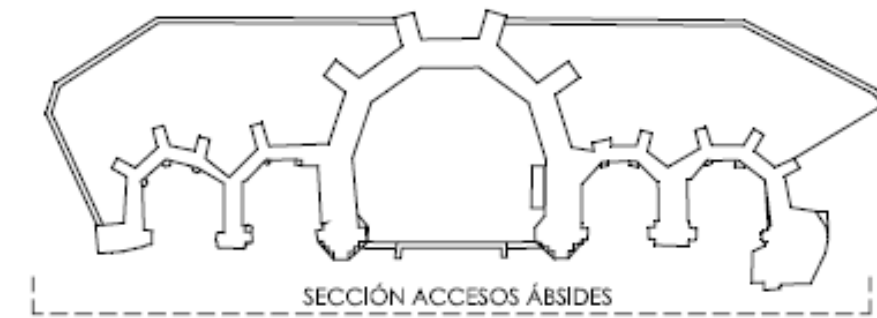
MODELO 2013

- Los valores de desviaciones detectados se mantienen prácticamente constantes en la comparativa entre el año 2008 y 2013.
- Los valores de desplazamiento más elevados se encuentra en el ábside 1 y 2, coincidentes con las lesiones detectadas, son valores magnitud considerable, habida cuenta de la relación entre el desplazamiento y altura del elemento. En el ábside 3 se han medido desplazamientos relativos de $h/120$, algo superiores a los habituales en este tipo de construcciones.

- Los desplazamientos horizontales pueden haberse producido desde la fase de construcción hasta nuestros días. El análisis de las lesiones asociadas a zonas más desplazadas muestra una antigüedad considerable.
- Los desplazamientos de las secciones de referencia tomada por los contrafuertes, son prácticamente despreciables, lo que muestra una verticalidad notable en la cara exterior de las ruinas.
- Finalmente deber recordarse el rango de error y tolerancia de la medida realizada, situado en torno a 1/1.5 cm.

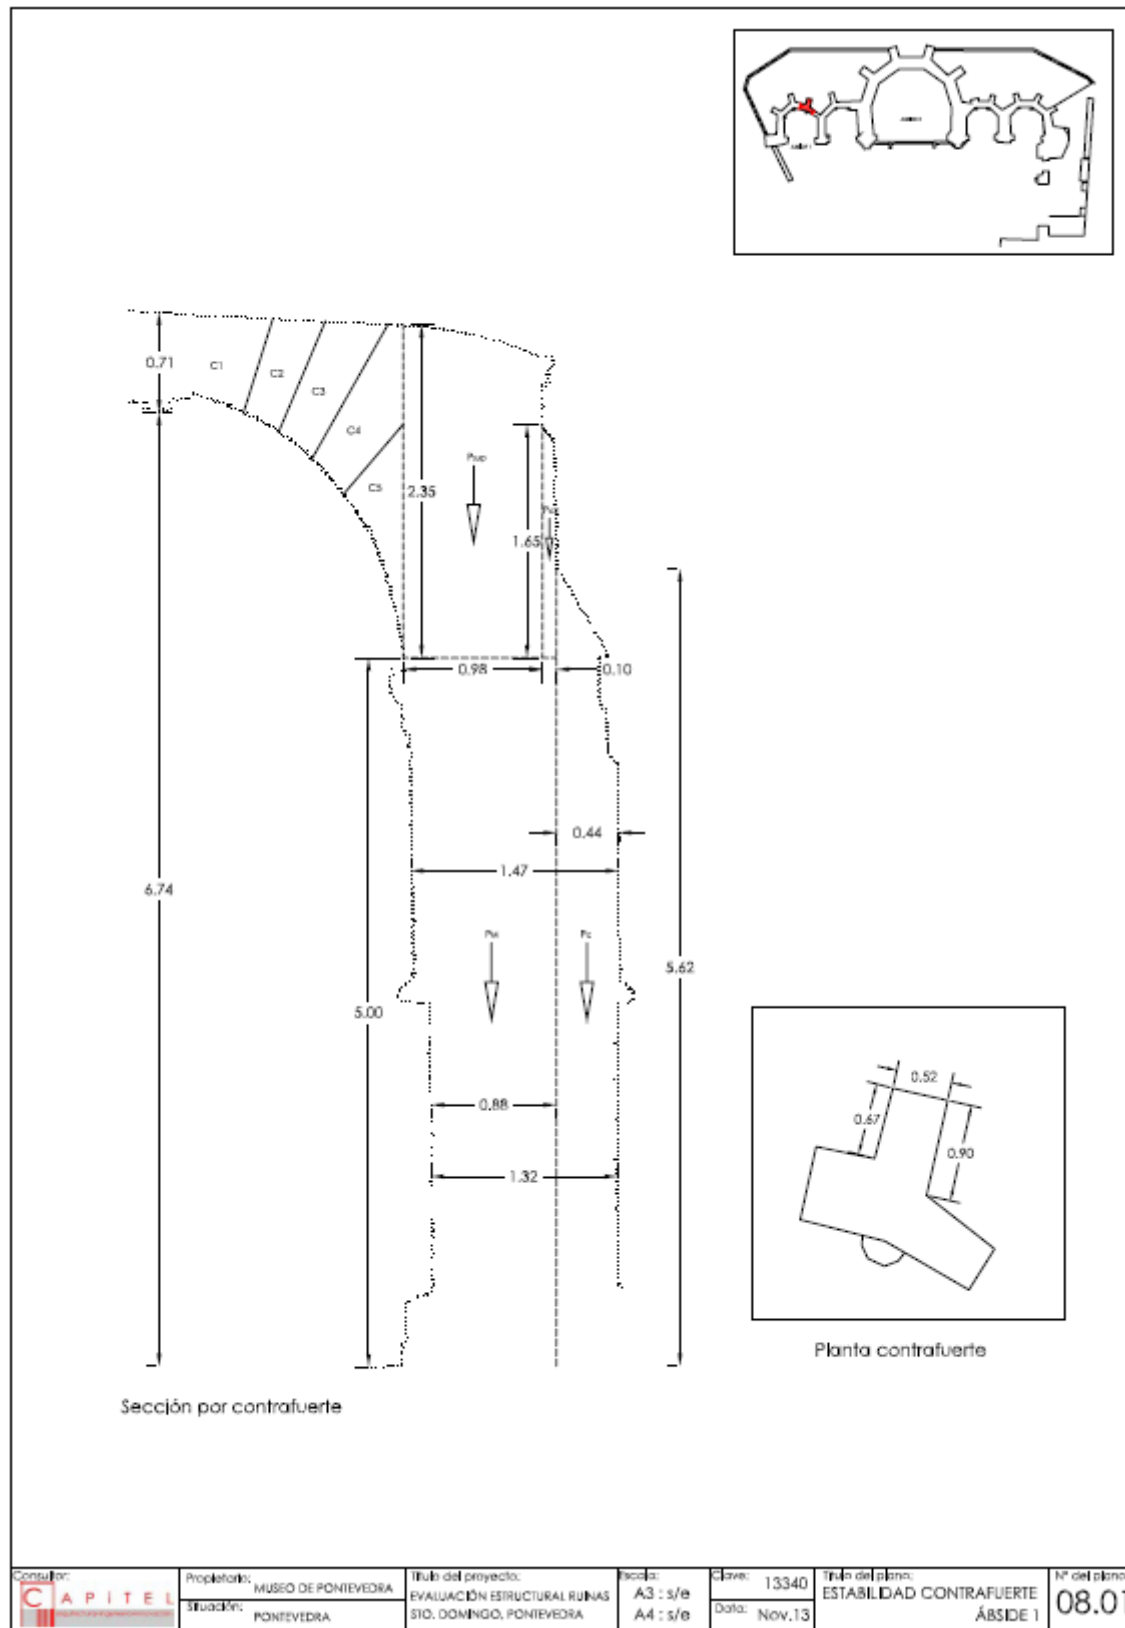
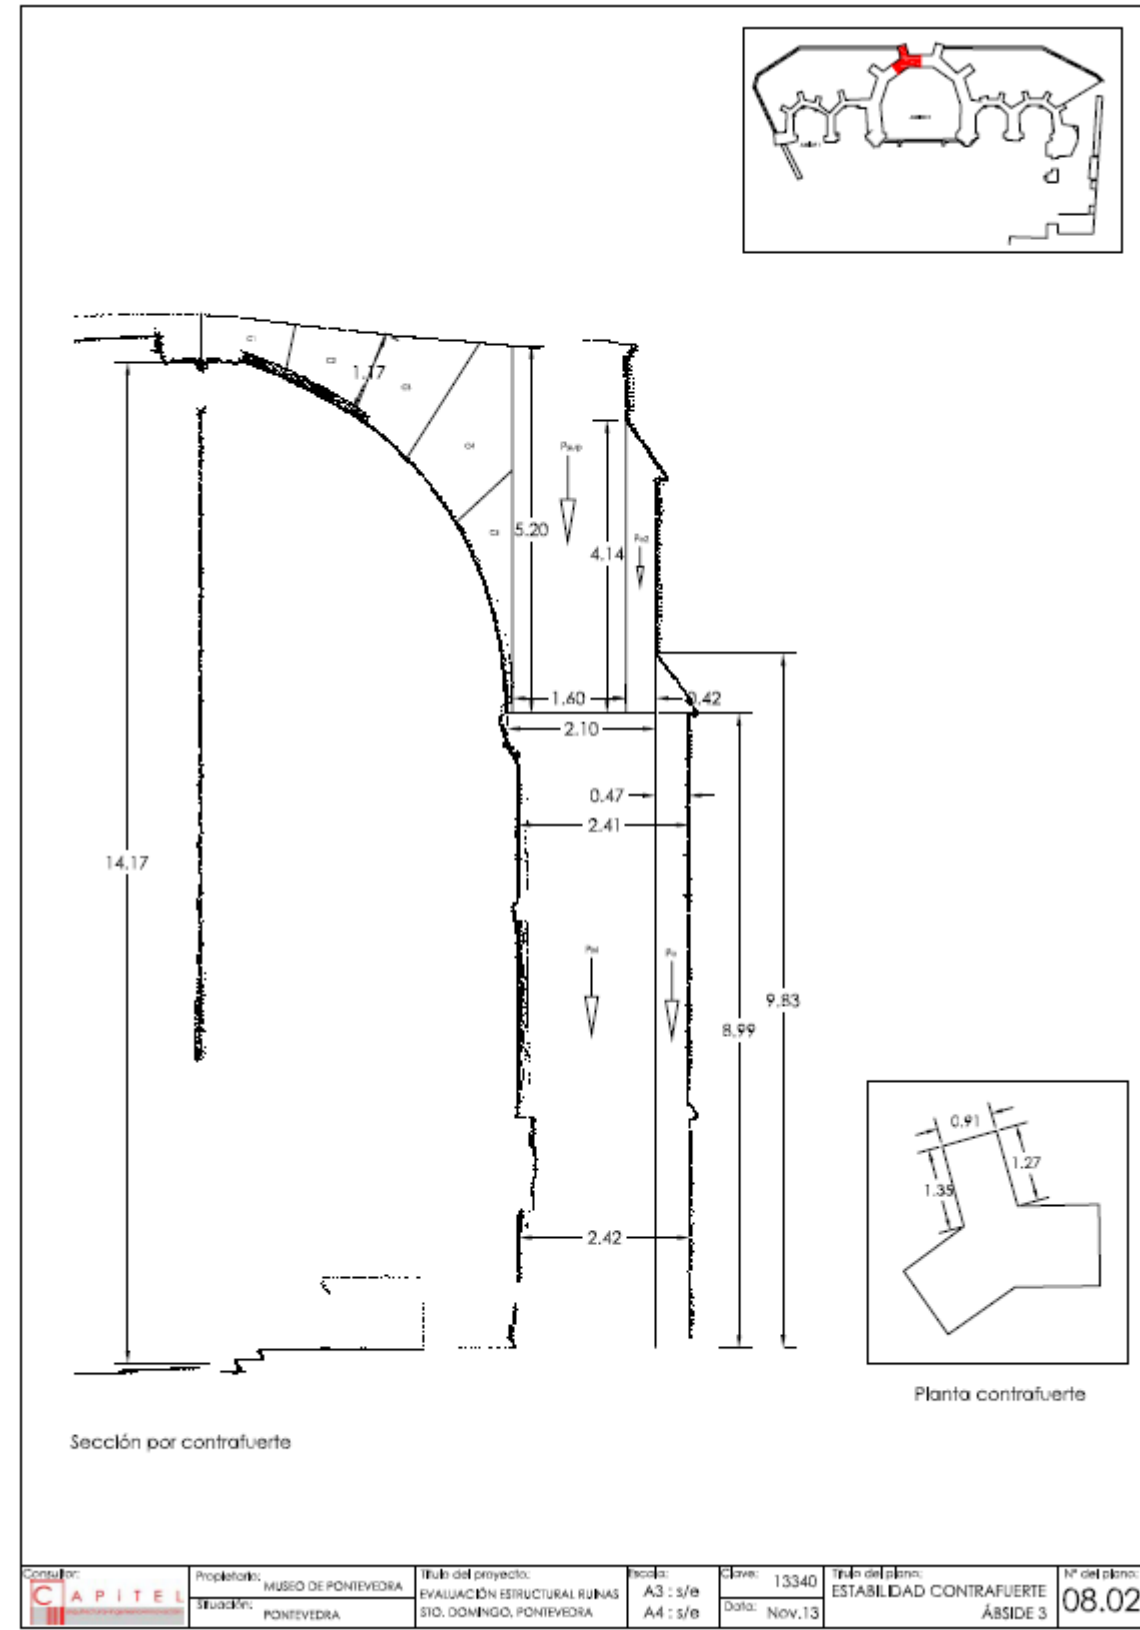
En los siguientes esquemas se presentan los valores geométricos obtenidos con ayuda del levantamiento láser escáner y la medición manual realizada in situ.

Para los valores que presentan medidas irregulares, como los contrafuertes exteriores, se han efectuado aproximaciones adoptando el valor medio de cada una de las caras medidas.
