PROYECTO DE EJECUCIÓN
 CAMPO DE FÚTBOL Y REFORMA DE VESTUARIOS EN COIA, VIGO

PLANO: ESTRUCTURA: ESTADO ACTUAL LOCALIZACIÓN DE PATOLOGÍAS III Nº PLANO: 40 ESCALA: 1/100
 CÓDIGO: EA-05 FECHA: MARZO 2013

PROPIEDAD: Deputación Pontevedra

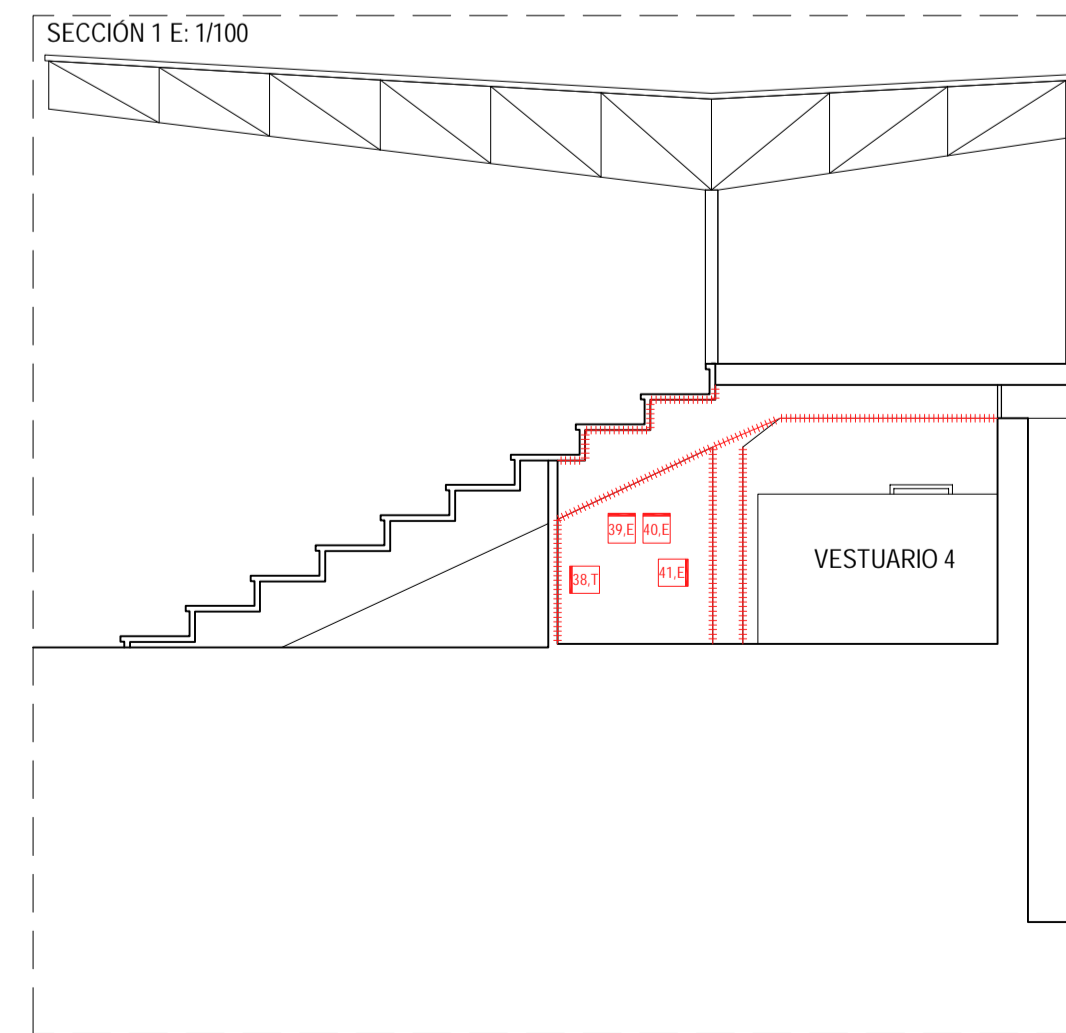
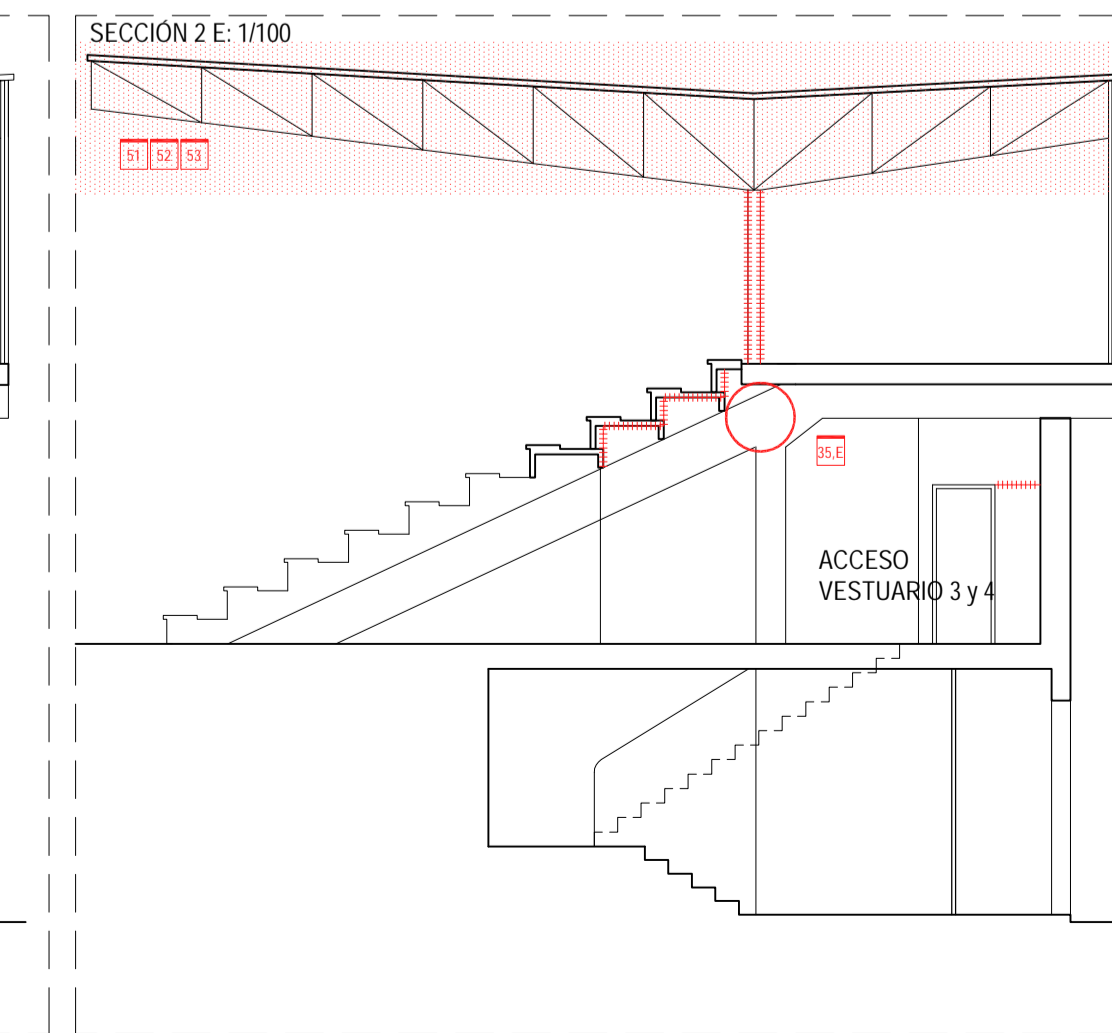
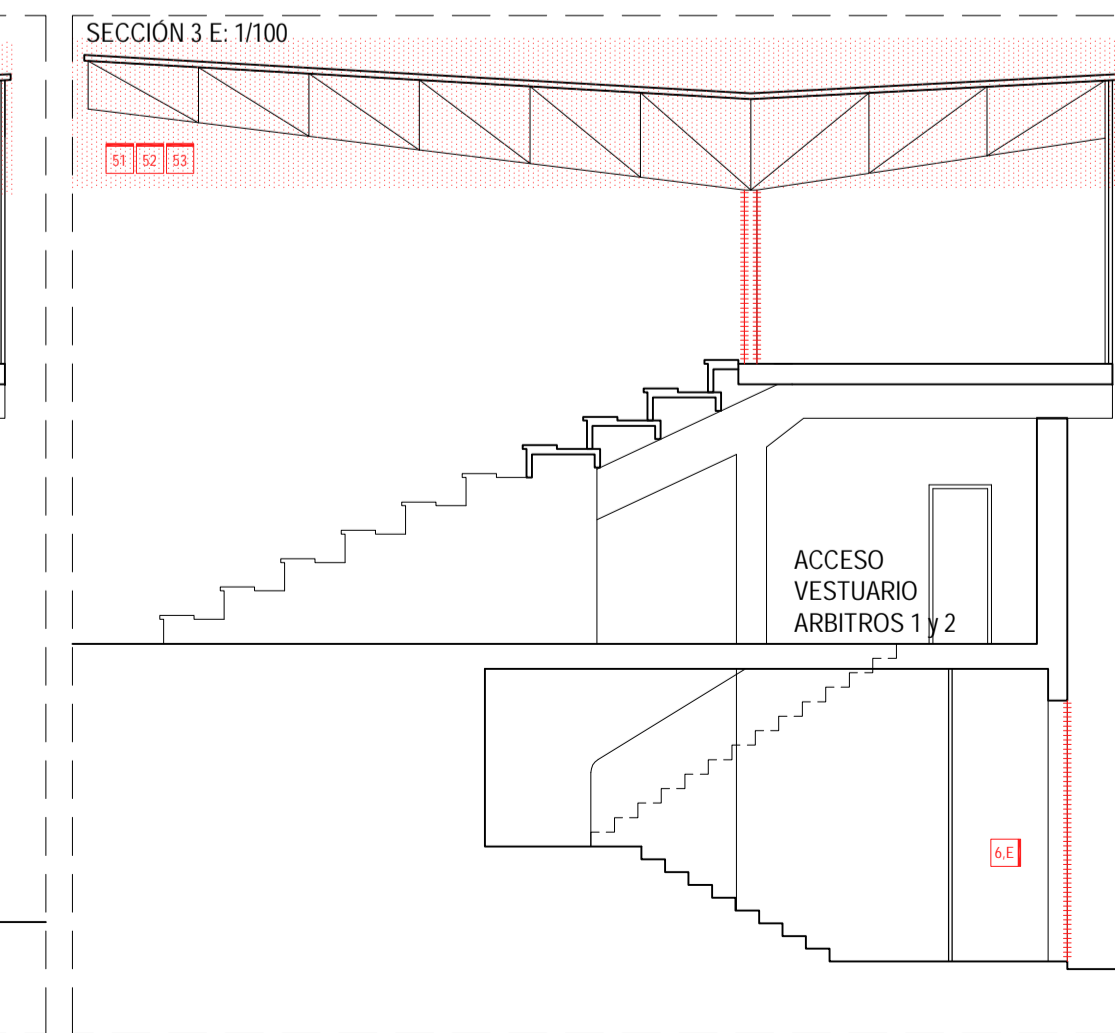
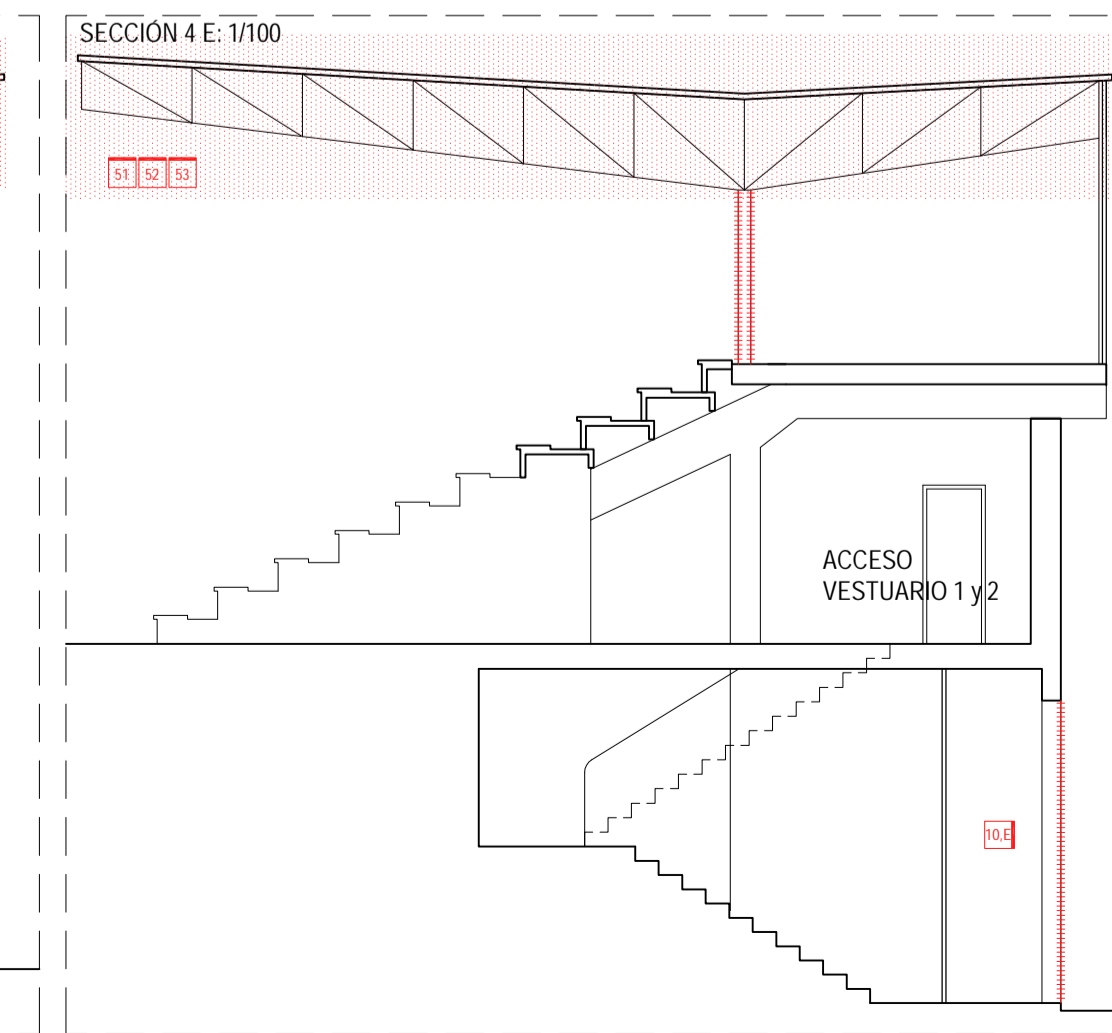
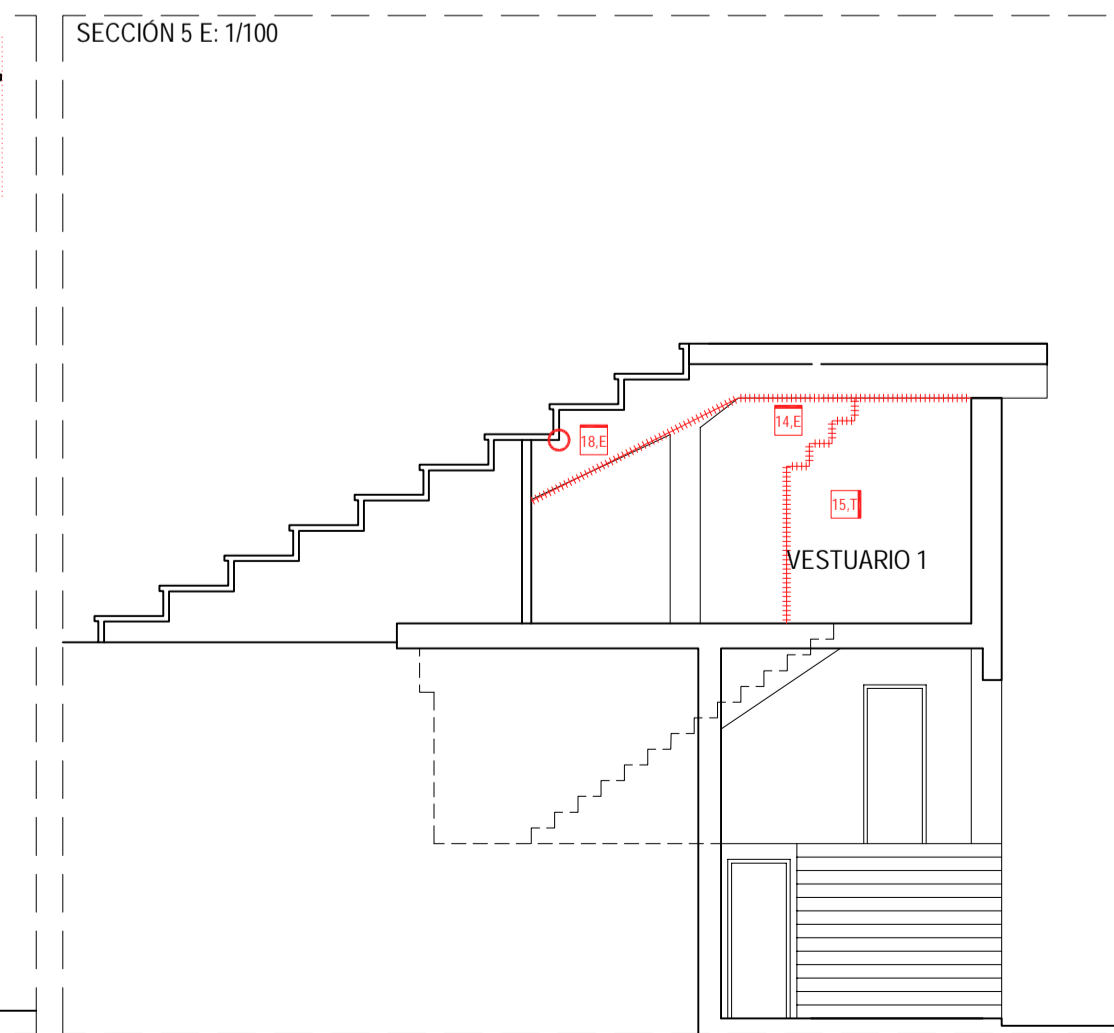
FOTO 39
UBICACIÓN: Vestuario 4. Gratas prefabricadas de hormigón armado.
PAATOLOGÍA: Oxidación de armaduras y desplazamientos de hormigón de protección exterior.
CAUSAS POSIBLES: Entrada de agua hacia la armadura con la consiguiente oxidación, hinchamiento y desplazamiento del hormigón de protección de las armaduras.
REPARACIONES: Descubrir las armaduras afectadas (barras longitudinales y transversales). Limpieza, saneamiento y pasivación de zonas afectadas según procedimientos de reparación marcados en plano ERO7.
