MEMORIA

MEJORA DE LA PAVIMENTACIÓN EN CAMIÑO DO REGUENGO, CAMIÑO DE CAMPO DE EIRÓ Y CAMIÑO DA PEDREIDA MOS (PONTEVEDRA)

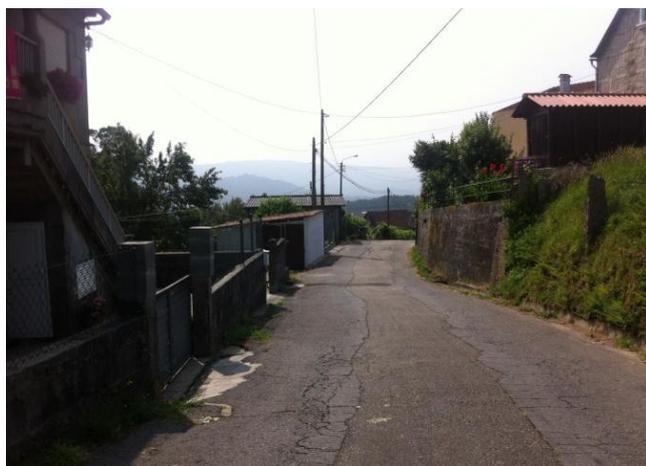
Estado actual del Tramo inicial

El vial de estudio, ubicado en la Parroquia de Petelos y cercano a la Casa del Ayuntamiento, tiene una longitud total aproximada de 560 m con una sección media de 4.8 m y una pendiente media del 6.5%. No presenta señalización horizontal ni arcones y el drenaje longitudinal se realiza mediante cunetas de medio caño de hormigón o bien es inexistente.

La clase de firme actual está compuesta por macadam y riegos asfálticos con importante grado de desgaste, encontrándose en gran parte de la superficie, regularizaciones y reposiciones de pequeño espesor de mezcla bituminosa en caliente o de tratamientos superficiales con riegos asfálticos.

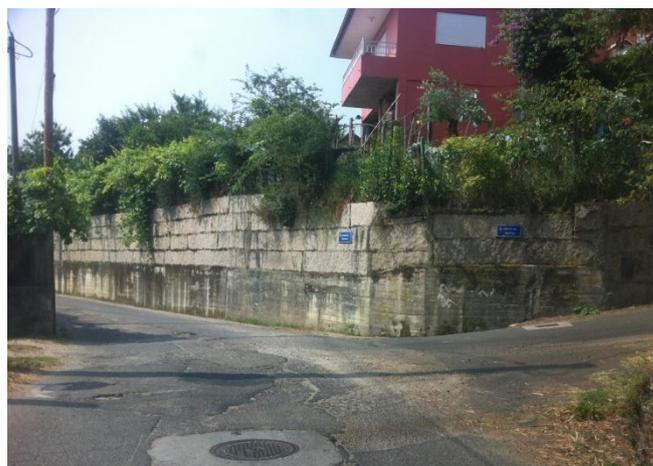
Cruce con el Camiño da Rotea

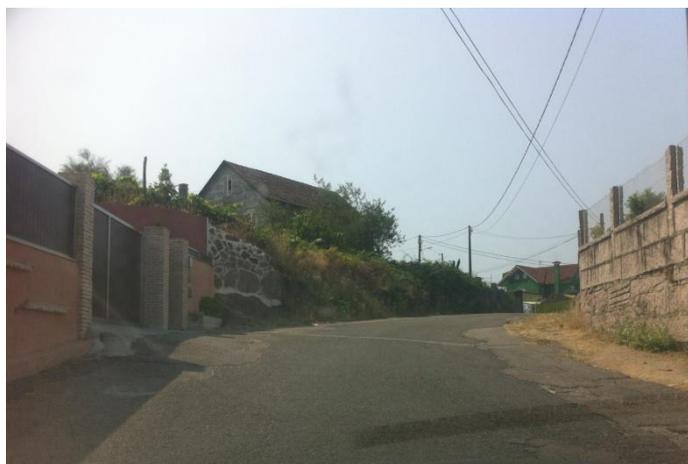
Estado actual del Tramo inicial

Se sitúa en la Parroquia mosense de Pereiras, entre los núcleos de Campo de Eiró y el Camiño dos Santos Reis cercano al comienzo de la PO-331 en el núcleo urbano de Porriño. El tramo tiene una longitud aproximada de 765 m y un ancho medio de 5.0 m. El punto más alto se sitúa en el PK 0+200, siendo la pendiente del tramo inicial del 6.5% y la del tramo final del 4.5%. No presenta señalización horizontal ni arcenes pavimentados y el drenaje longitudinal es, en su mayor parte, inexistente o se realiza mediante cunetas naturales y de hormigón, y pasatubos.

La clase de firme actual está compuesta por macadam y riegos asfálticos con importante grado de desgaste, encontrándose en gran parte de la superficie, regularizaciones y reposiciones de pequeño espesor, de mezcla bituminosa en caliente o de tratamientos superficiales con riegos asfálticos.

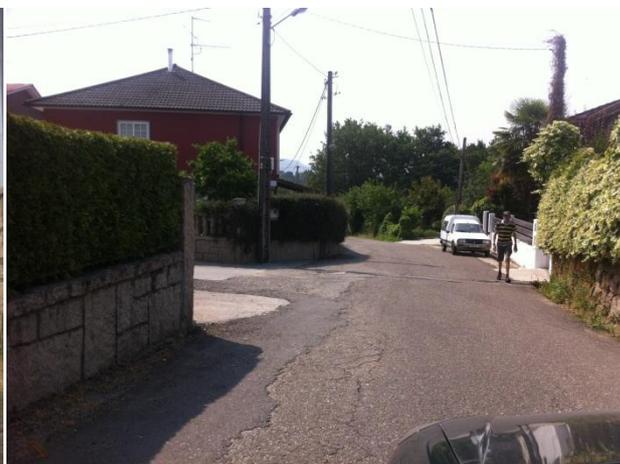
Estado actual en el PK 0+530

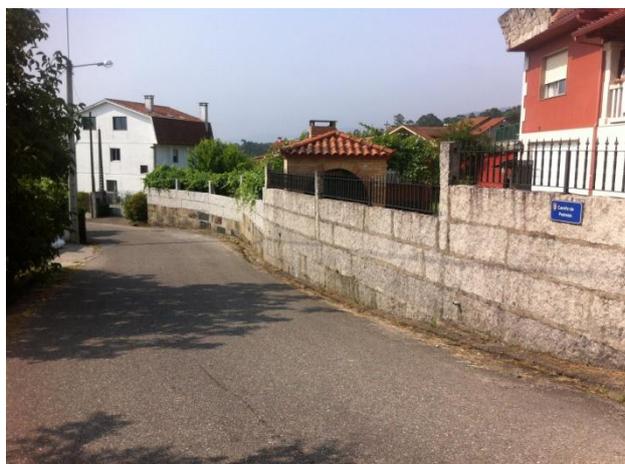
Estado actual del Tramo inicial

El tramo comienza en la Iglesia de Santa María de Dornelas, situada en la Parroquia mosense del mismo nombre, y discurre en dirección Sur hacia el límite conjunto con las parroquias de Torroso y Tameiga, con una longitud aproximada de 900 m, un ancho medio de 5.6 m y una diferencia de cota de unos 49 m (pendiente media del 5.5%). No presenta señalización horizontal ni arcenes y el drenaje longitudinal se realiza mediante cunetas de hormigón in situ, medios caños, cunetas naturales, colectores de hormigón para pasacunetas o en su mayor parte, es inexistente.

La clase de firme actual está compuesta por macadam y riegos asfálticos, encontrándose en su mayor parte desgastado y agrietado, y en lugares puntuales se pueden observar regularizaciones

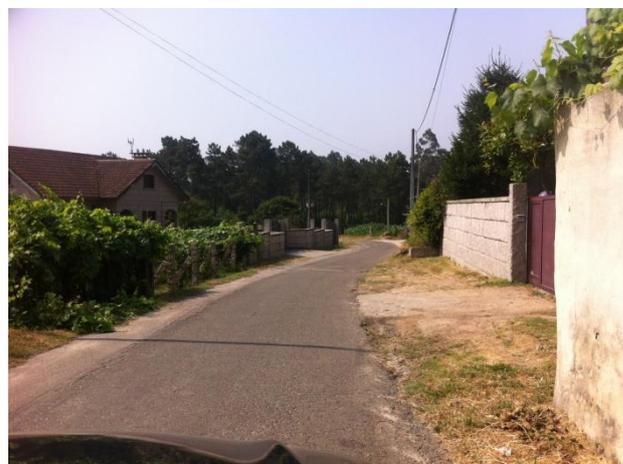
Estado actual en un tramo intermedio

y reposiciones de pequeño espesor de mezcla bituminosa en caliente o de tratamientos superficiales con riegos asfálticos.

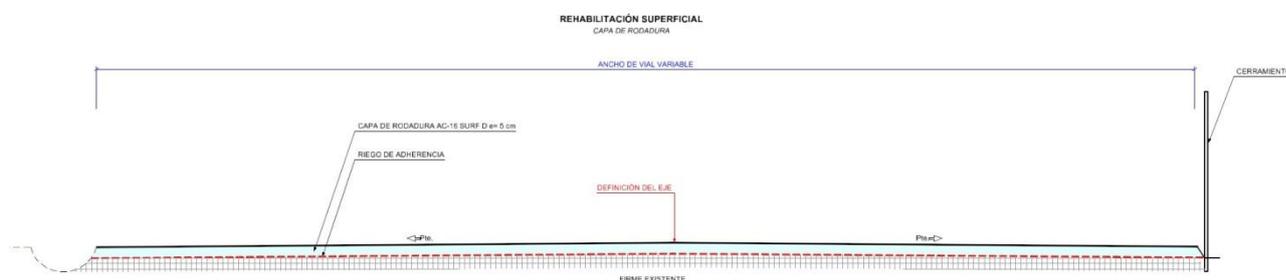
Se llevará a cabo en aquellos tramos donde se dispone de un adecuado perfil longitudinal y transversal, así como una suficiente capacidad estructural del firme. Consistirá en la extensión de una capa de rodadura de mezcla bituminosa en caliente tipo hormigón bituminoso AC16 Surf D de 5 cm de espesor, con áridos con desgaste de los ángulos < 30, extendida y compactada.

Previo a la extensión de dicha capa, se realizará una limpieza y barrido de la superficie, para la posterior aplicación del riego de adherencia, con emulsión asfáltica catiónica de rotura rápida ECR-1 y dotación 0,50 kg/m².

Sección tipo de tramos con renovación superficial de firme
