# MEMORIA DESCRIPTIVA

#### 1.1. FICHA DE PROYECTO

Excma. Diputación de Pontevedra.

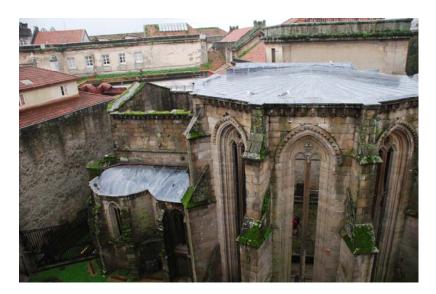
A principios del siglo XXI se realizó una obra de cubrición de los ábsides para limitar la entrada de agua.

Figura 5: Vista de la cubrición de lo ábsides 3, 4 y 5

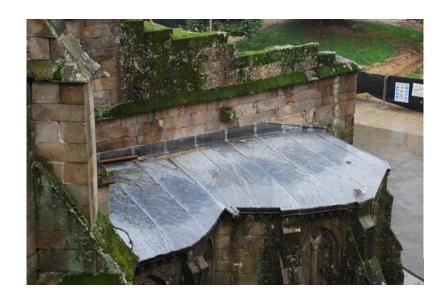
Figura 6: Vista de la cubrición de los ábsides 1 y 2

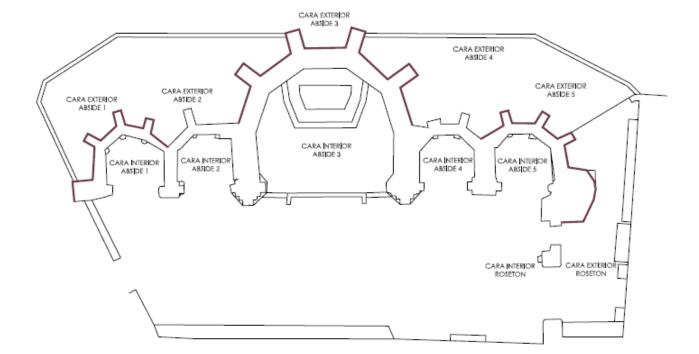
Esquema con la denominación empleada para el cuadro de superficies de las Ruinas de santo Domingo

La estimación de superficies de los muros, sin descontar los huecos de ventanas se incluye en la tabla siguiente:
