REFORMA DOS VESTIARIOS, DOS ASEOS, E OBRAS COMPLEMENTARIAS NO PAVILLÓN POLIDEPORTIVO

plano: ESTADO REFORMADO - PLANTA DOS ASEOS
 escala: 1/50

3.2

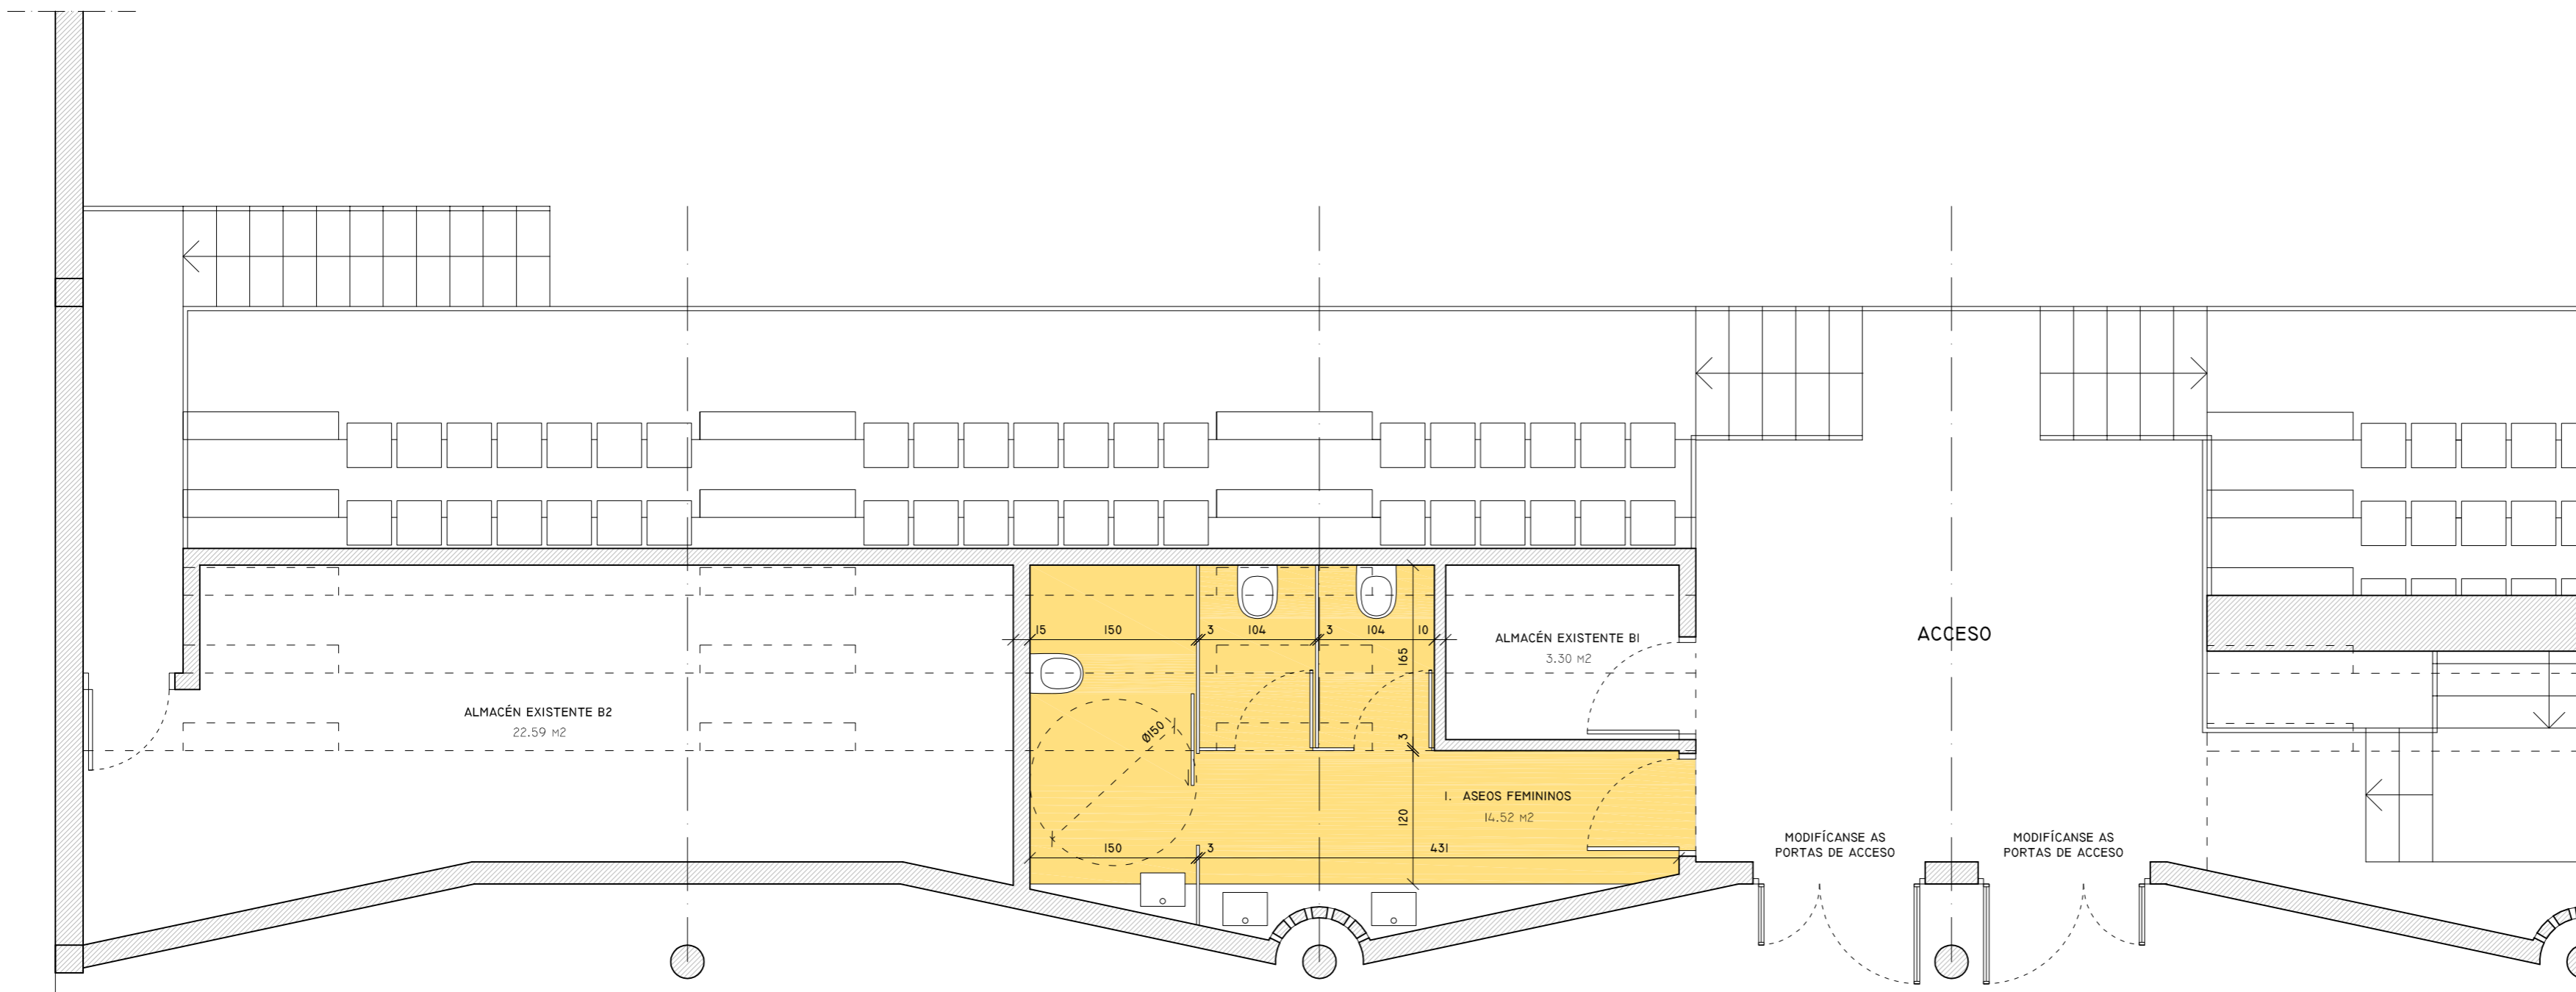
PLANTA ASEOS NA PLANTA DE ACCESO - LATERAL B 1/50

SUPERFICIE DA INTERVENCIÓN - LATERAL B

Nº	NOME	SUP. ÚTIL
1	ASEOS FEMININOS	14,52 M2
SUPERFICIE ÚTIL ASEOS FEMININOS		14,52 M2
SUPERFICIE CONSTRUÍDA ASEOS FEMININOS		17,09 M2

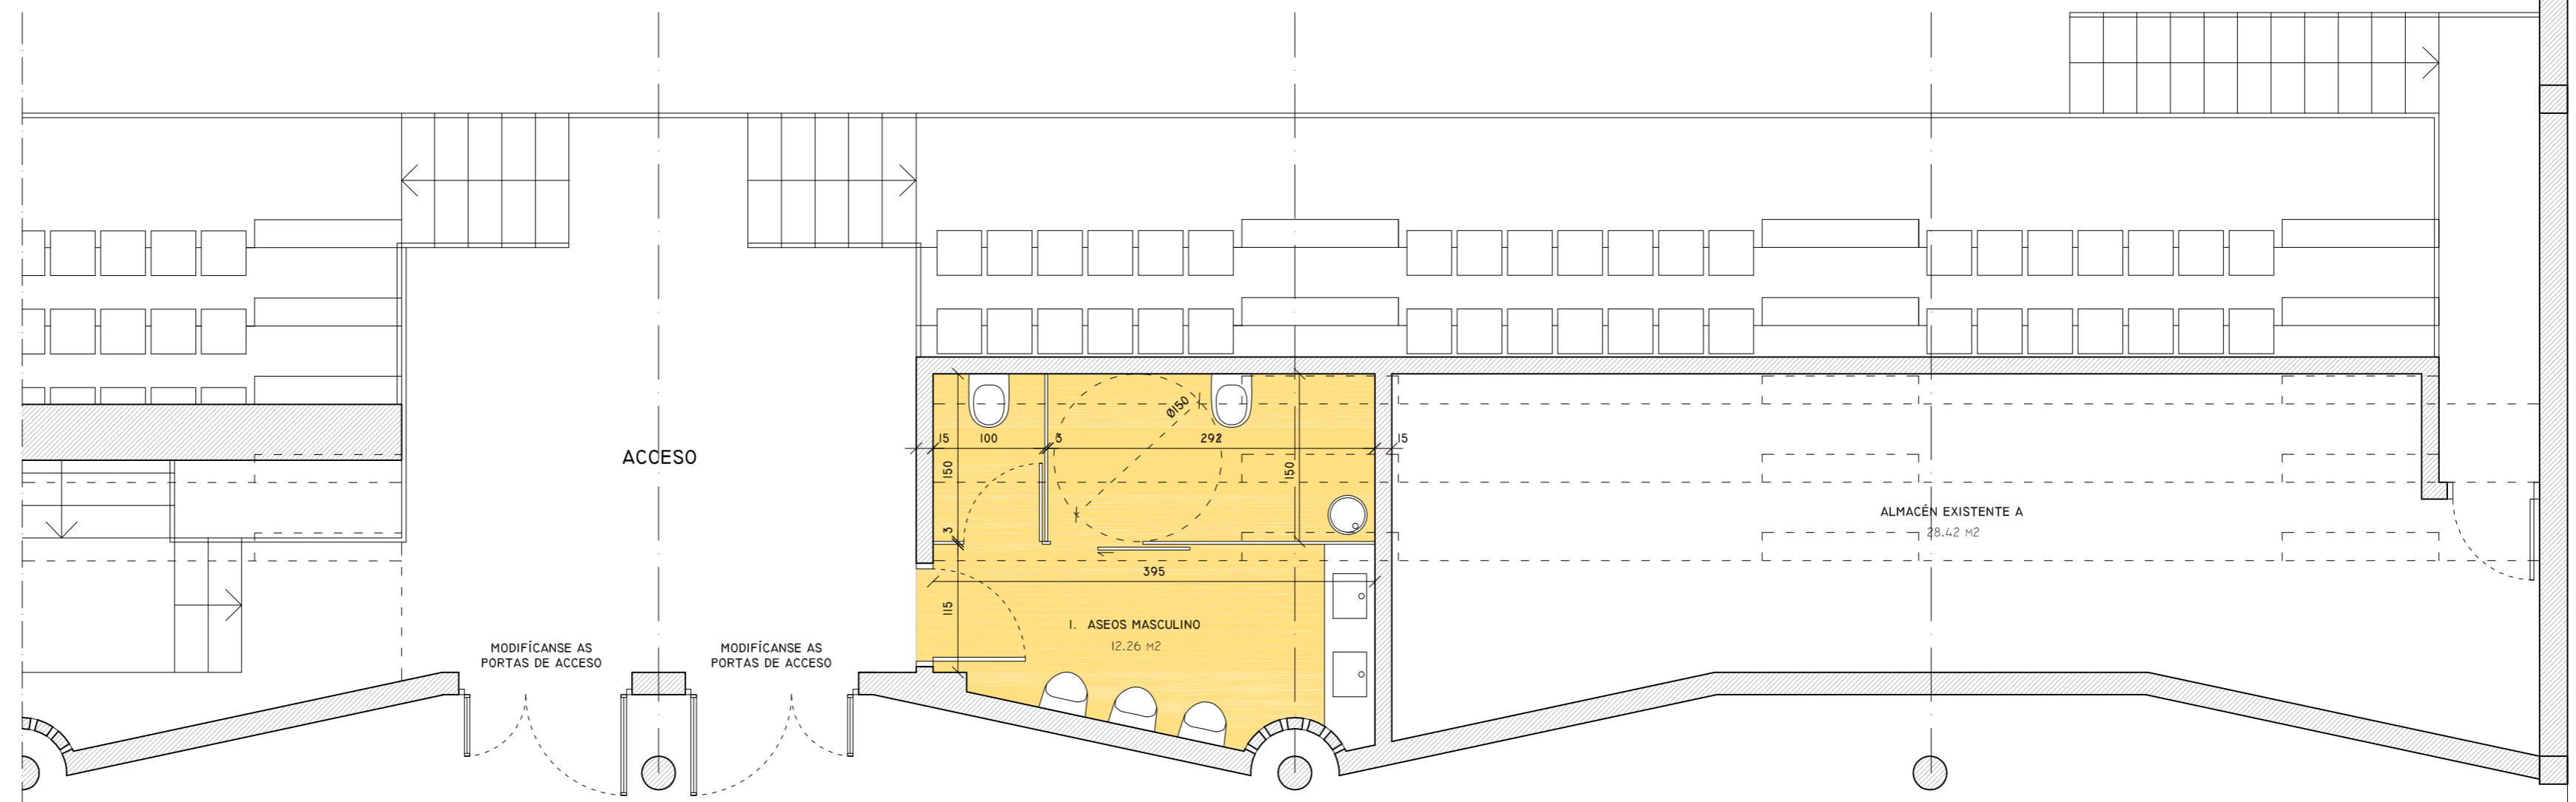
PLANTA ASEOS NA PLANTA DE ACCESO - LATERAL A 1/50

SUPERFICIE DA INTERVENCIÓN - LATERAL A

Nº	NOME	SUP. ÚTIL
1	ASEOS MASCULINOS	12,26 M2
SUPERFICIE ÚTIL ASEOS MASCULINOS		12,26 M2
SUPERFICIE CONSTRUÍDA ASEOS MASCULINOS		14,40 M2
