PROYECTO DE EJECUCIÓN
CAMPO DE FÚTBOL Y REFORMA DE VESTUARIOS EN COIA. VIGO

PLANO: DETALLES SEGURIDAD Y SALUD

Nº PLANO: 49
CÓDIGO: SEG-04

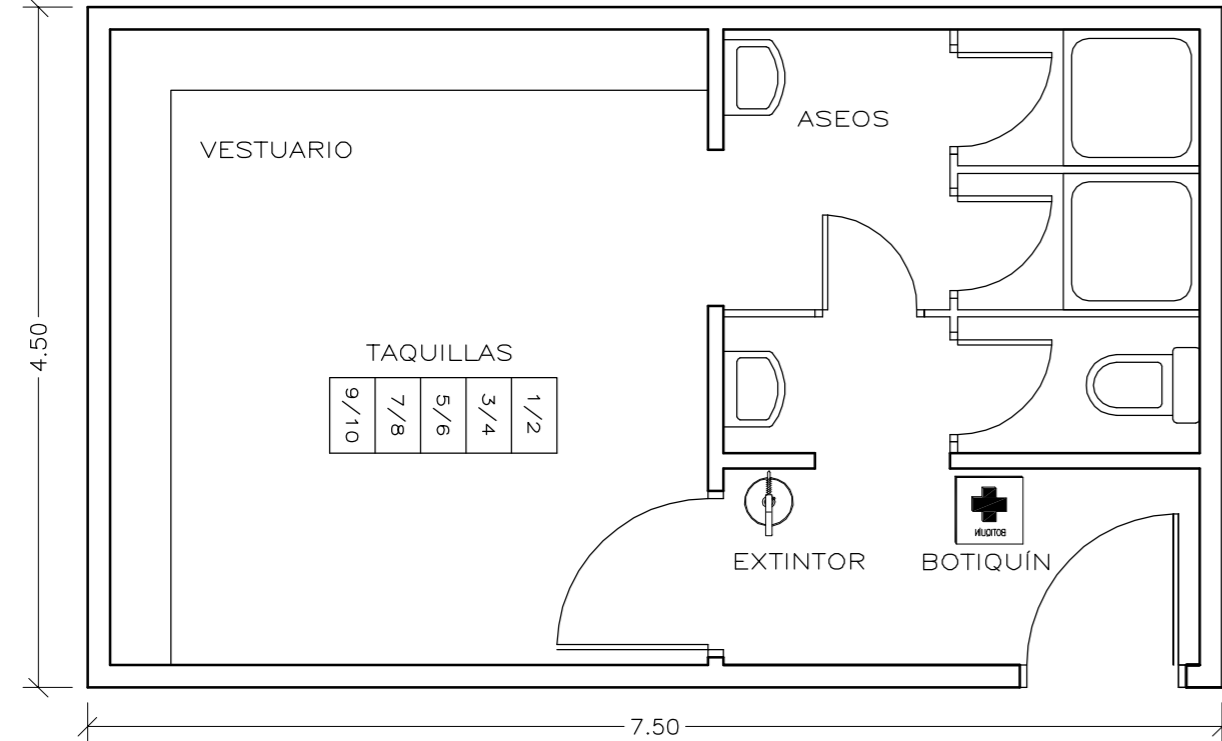
EL NÚMERO DE TRABAJADORES ESTIMADOS EN EL ESTUDIO DE SEGURIDAD Y SALUD PARA LA EJECUCIÓN DE LA OBRA ASCIENDE A 10. SE CUMPLEN LAS SUPERFICIES Y DIMENSIONES MÍNIMAS ESTABLECIDAS POR NORMATIVA, ASÍ COMO LOS EQUIPAMIENTOS OBLIGATORIOS.

VESTUARIO - ASEOS

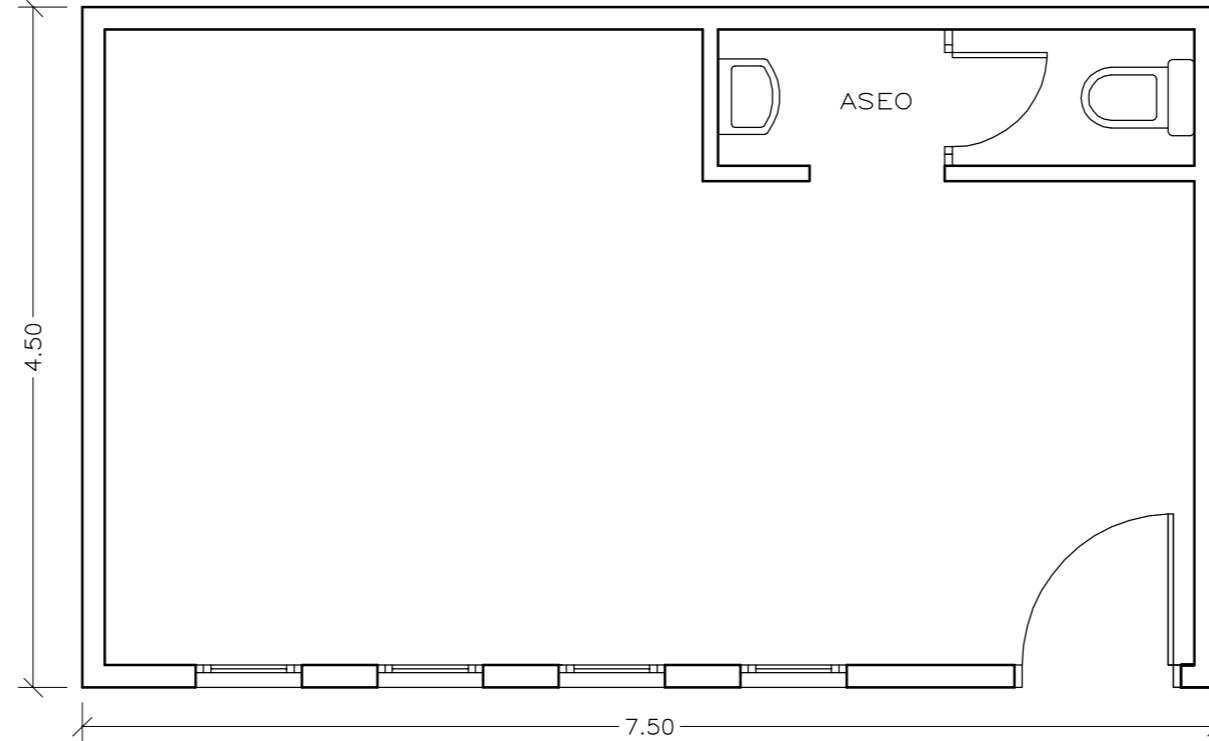
OFICINAS

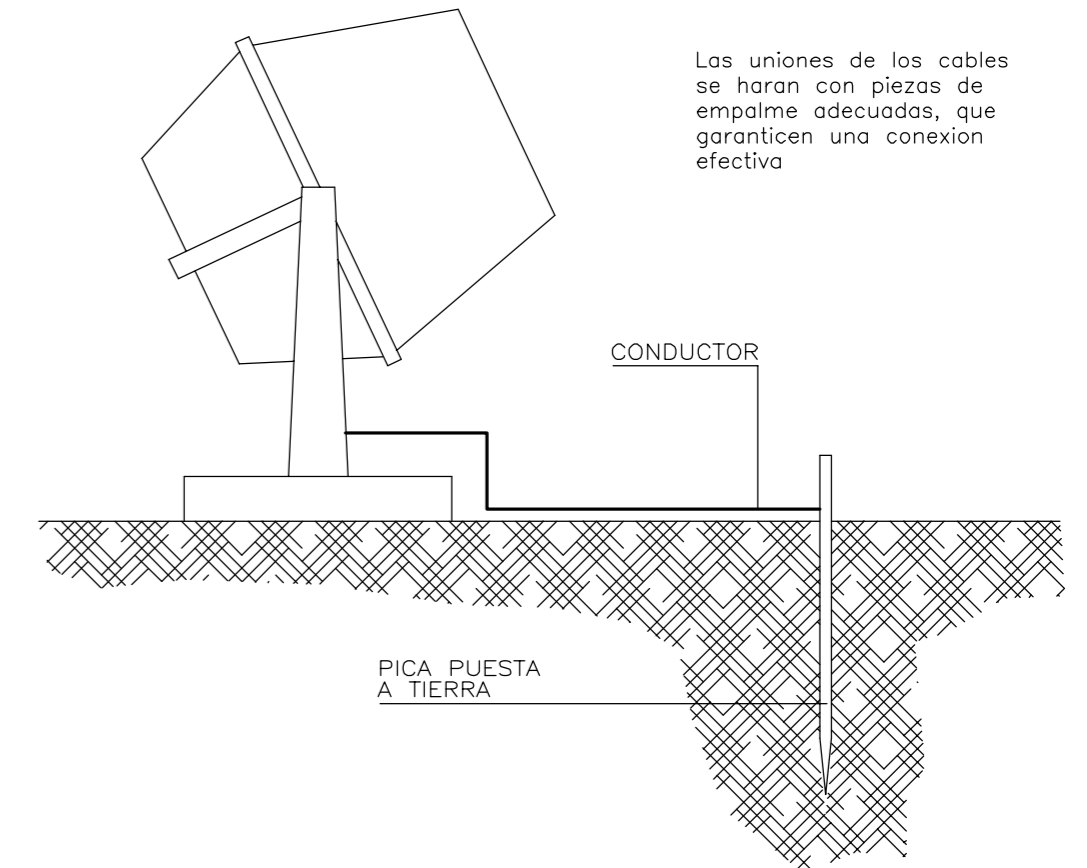
PUESTA A TIERRA PROVISIONAL

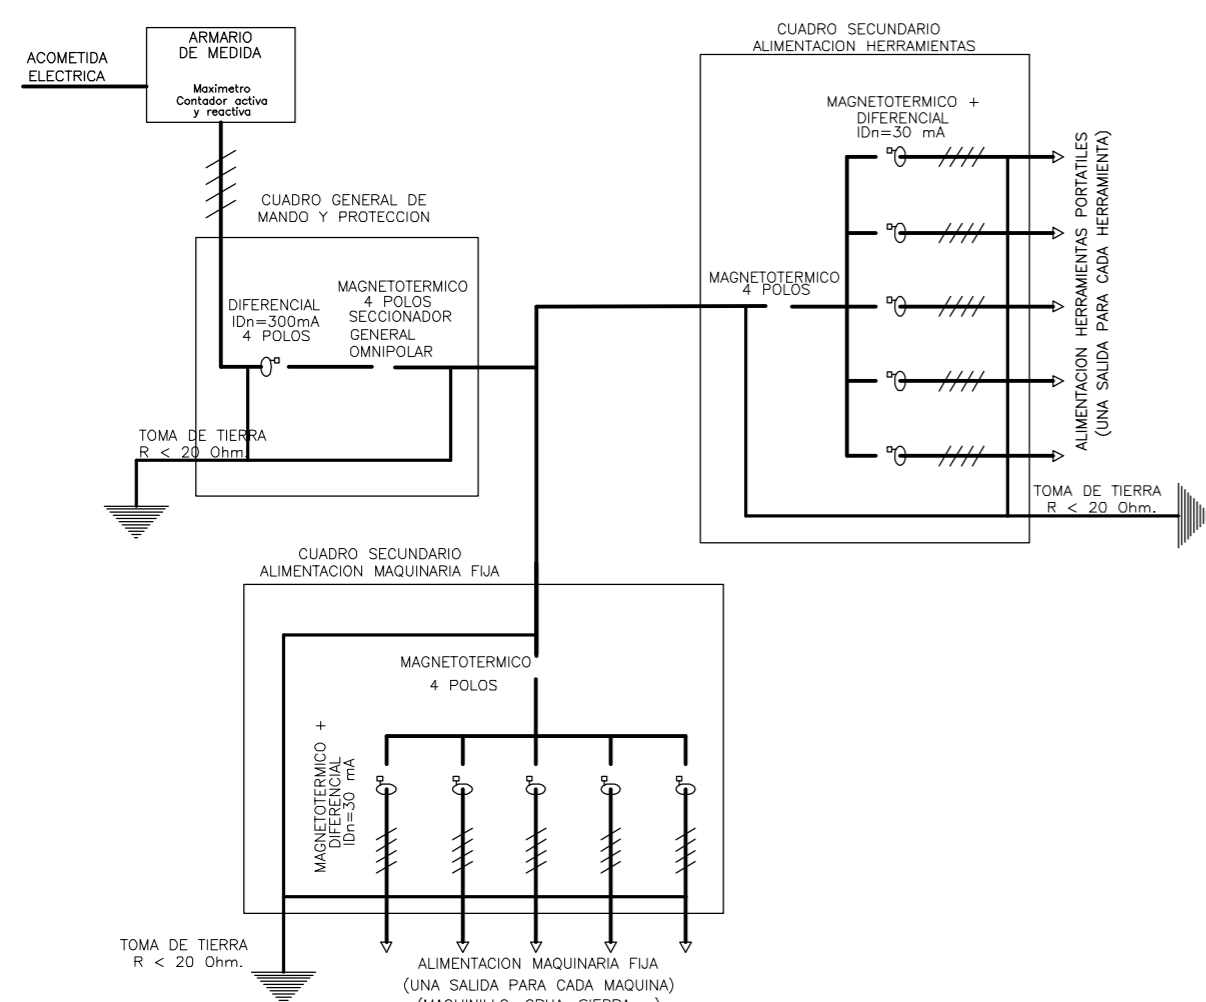
ESQUEMA ELÉCTRICO DE INSTALACIÓN PROVISIONAL DE OBRA

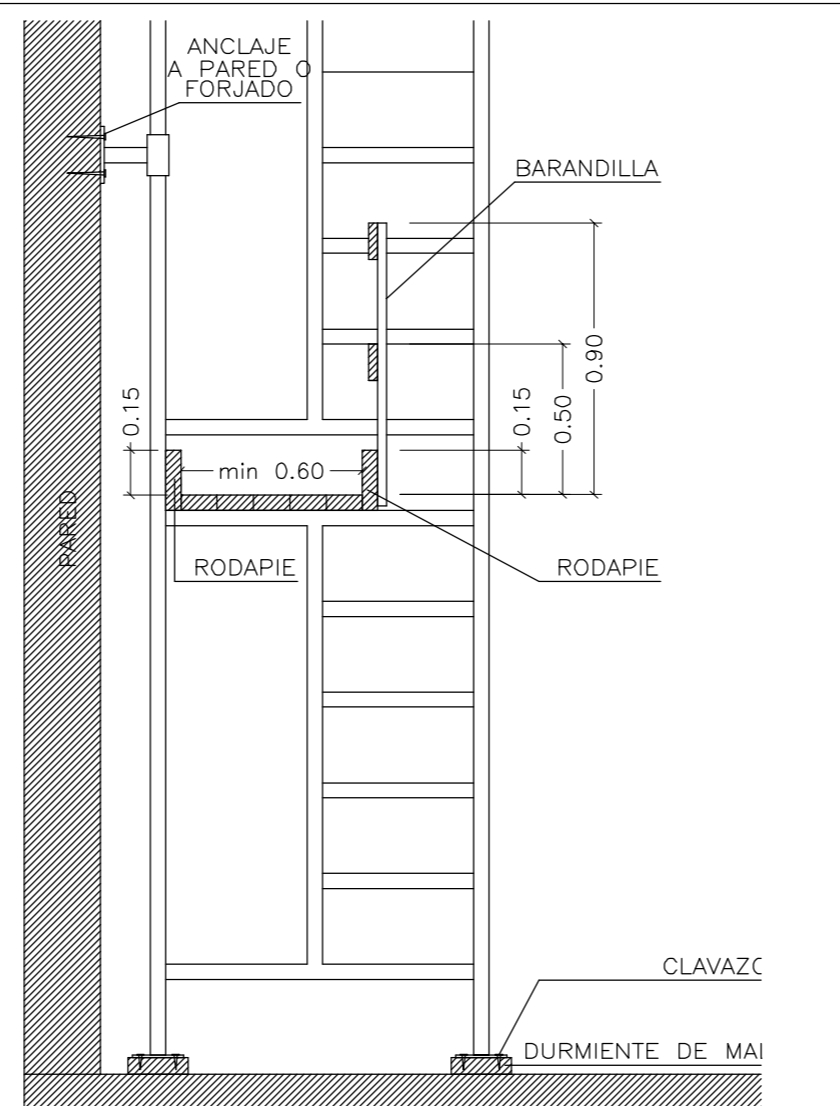
ANDAMIOS

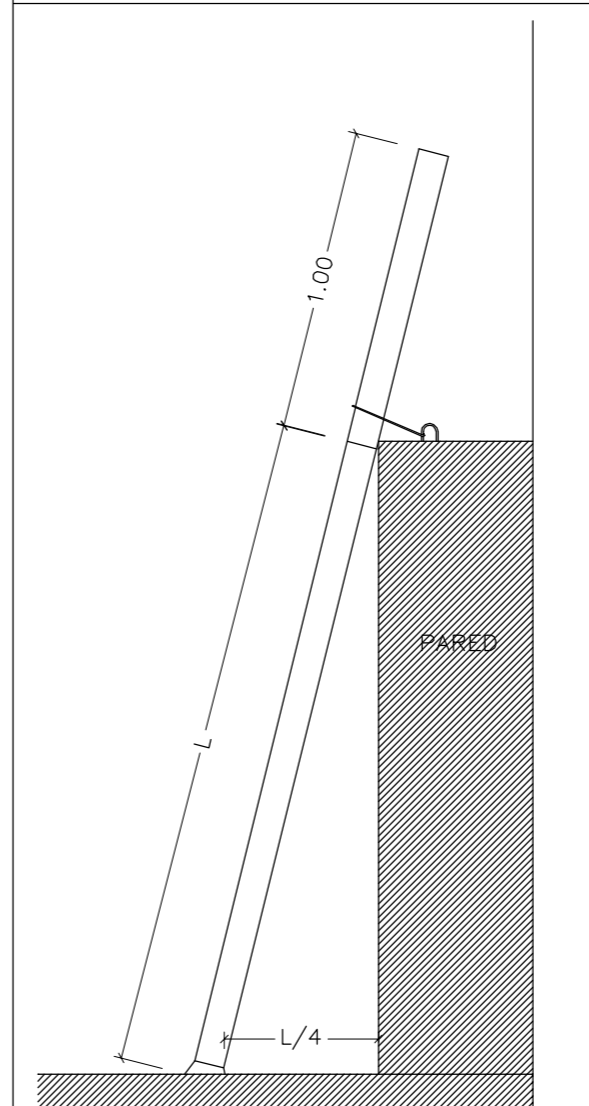
ESCALERAS DE MANO

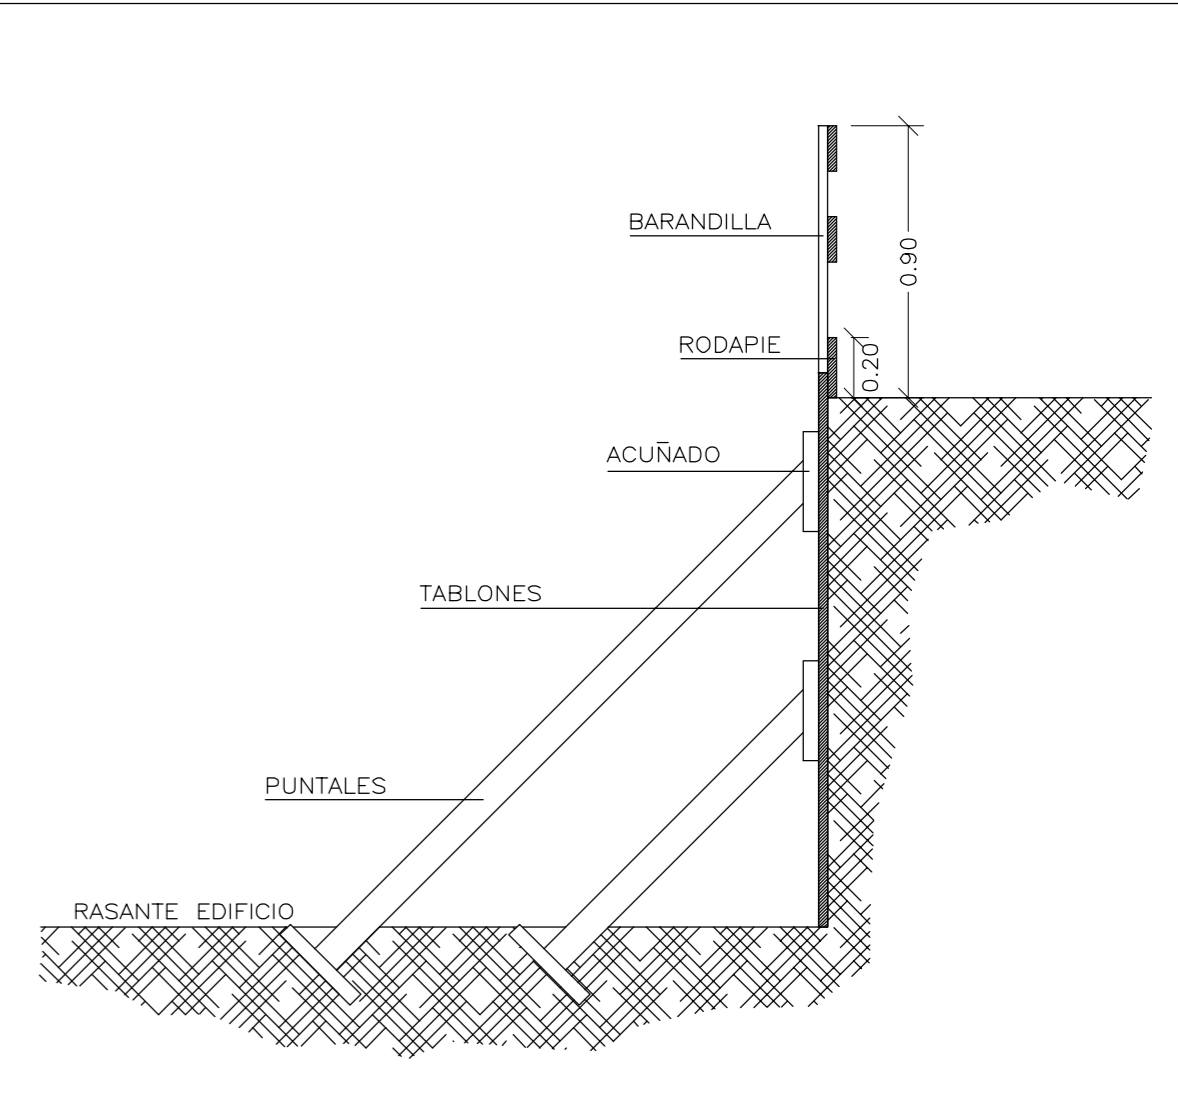
ENTABLADO SUJETO CON APUNTALAMIENTO

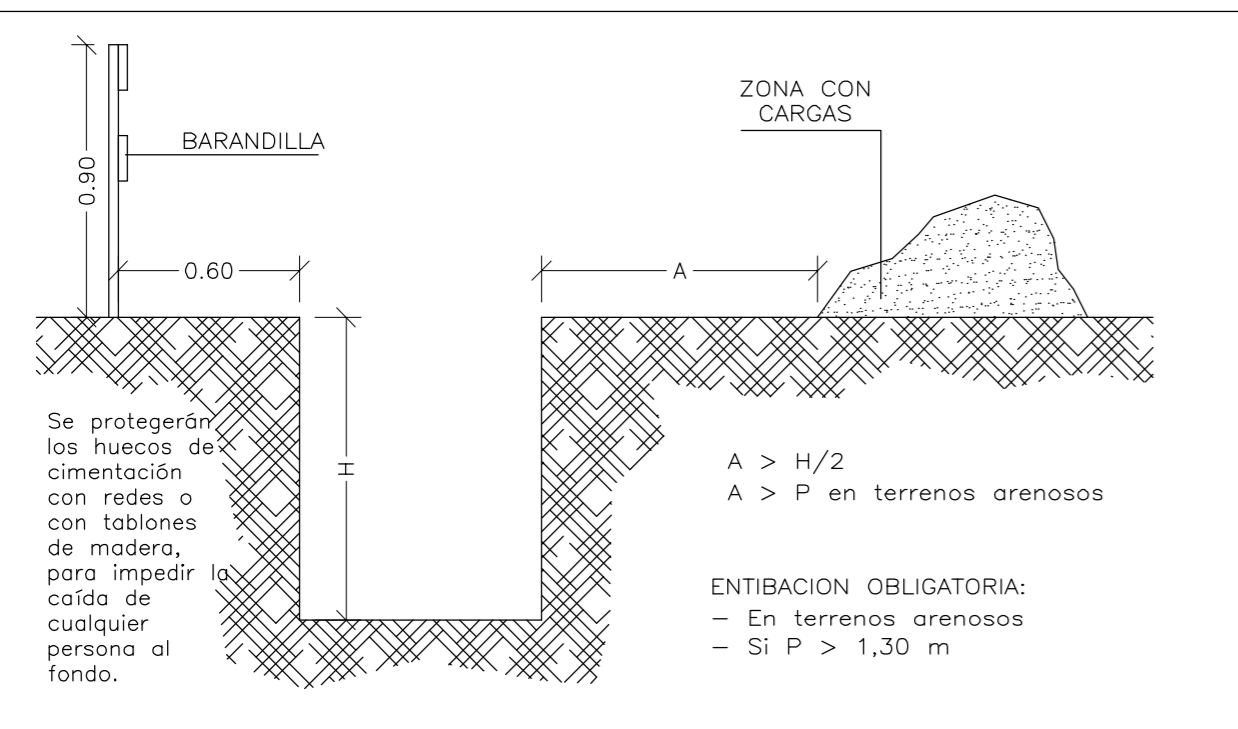
ZANJAS

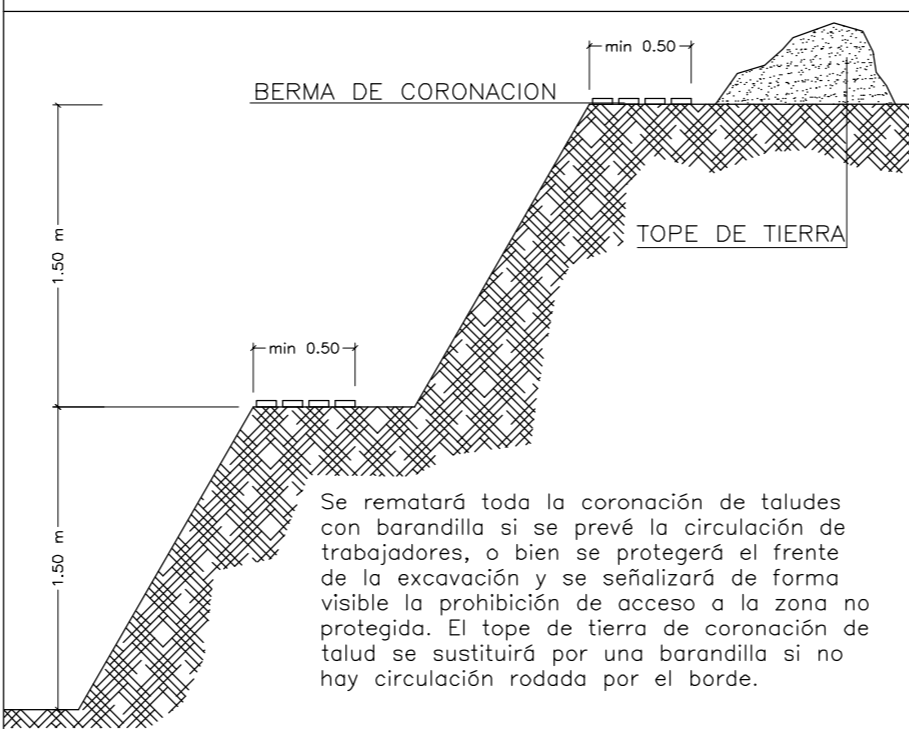
BERMAS EN TALUDES
